| Etude | : inventaire fondamental |
| Titre courant | : Maison |

MAISON A CARHAIX

19, rue du Général LAMBERT.  
Cadastre de 1820, feuille 3°, parcelle 728.

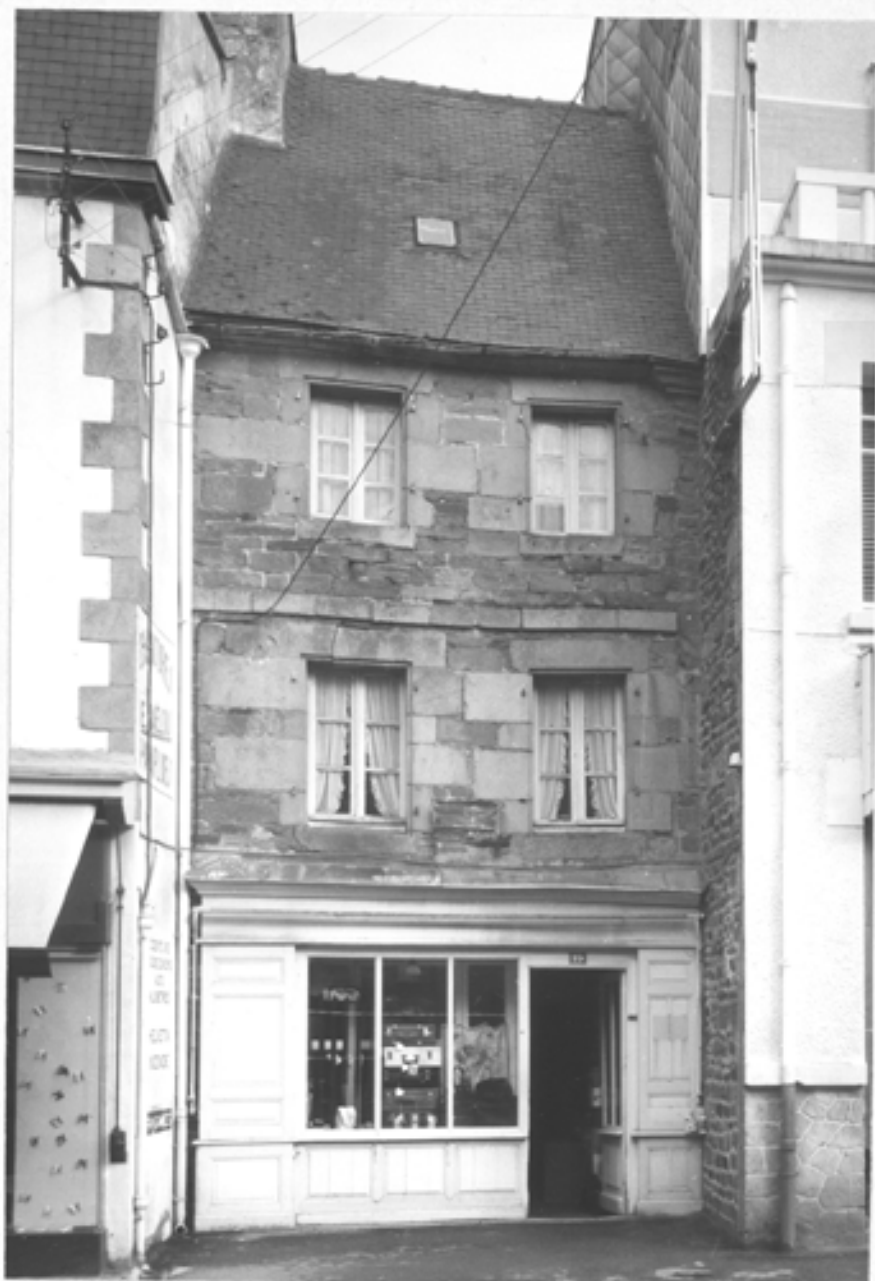
1 La Façade

Mauvais état.

Façade étroite et située en retrait par rapport aux deux voisines. Deux étages, mur gouttereau, toit à forte pente, éclairé d'une lucarne. Cheminée latérale.

Rez-de-chaussée : placage de bois et vitrine (maroquinerie).

Les deux étages sont éclairés chacun de deux fenêtres rectangulaires à bel encadrement de granit et à feuillure externe. Le linteau de la fenêtre de gauche du 1er étage est brisé.

Les deux étages sont séparés par un bandeau saillant continu sur toute la largeur de la façade.

Toit souligné par une corniche terminée, à l'est, par une belle console d'angle sculptée.
