| Adresse | : Félix Faure (rue) 19 |
| Dénomination | : maison |
| Historique | : Maison 18e siècle ; remployant des cheminées 16e siècle |

MAISON A CARHAIX

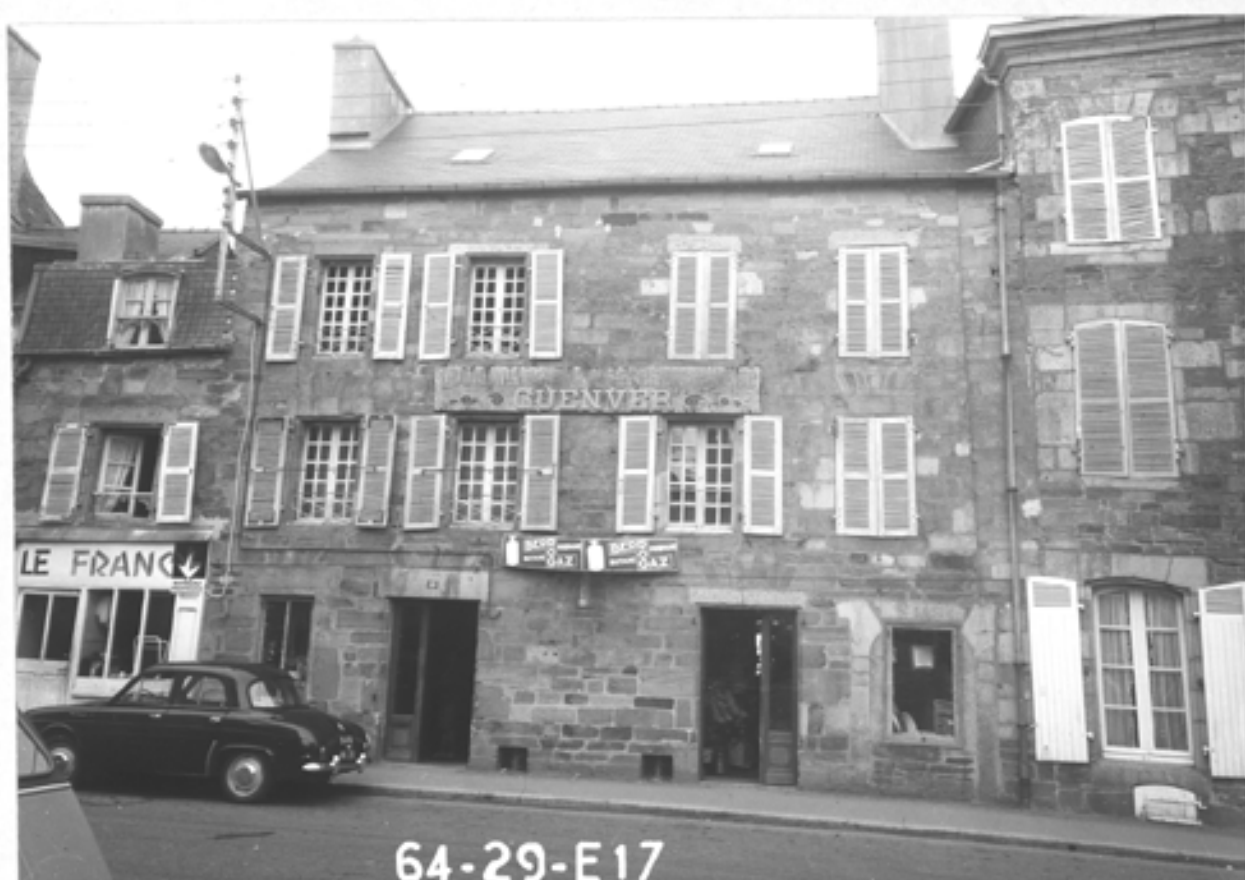
1 La façade

Longue façade de pierre de deux étages, sous versant droit.  
Bel appareil de grès (et granit pour quelques linteaux).  
La distribution des ouvertures du rez-de-chaussée fait supposer l'existence de deux maisons :  
A gauche : une fenêtre, une porte.  
A droite : une porte une fenêtre.  
Quatre fenêtres à chacun des étages.  
Toutes les ouvertures ont une feuillure externe.  
Cheminées latérales.  
Toit à faible pente et à coyaux.

FACADE
