| Titre courant | : Maison |

MAISON A CARHAIX

21, rue Félix Faure.  
Cadastre de 1820, feuille 3°, parcelles 740 et 741.

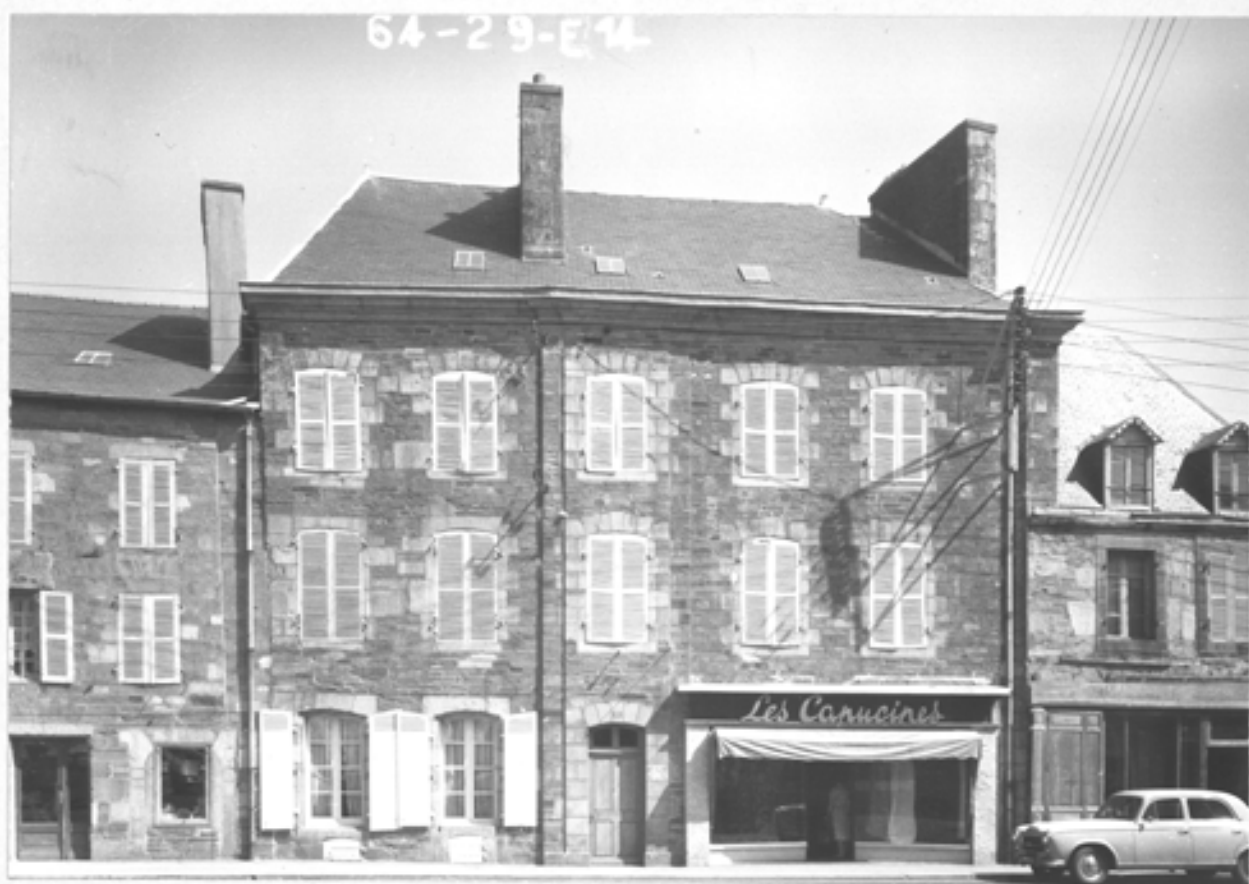
1 La façade

Longue et haute façade sous versant droit de deux étages.  
Assez bel appareil mais sombre (grès et schiste).

Chaque étage est percé de cinq fenêtres semblables à linteau courbe. Seules les deux fenêtres de la partie gauche du premier étage ont un linteau d'une seule pièce (celle de droite porte la date 1771) tandis que les autres ont un linteau appareillé.

Un décrochement de la façade et de la corniche s'observe du haut en bas entre les deuxième et troisième ouvertures en partant de la gauche. Il correspond à un mur de refend en pierre contre lequel est adossée une grande cheminée qui sépare deux maisons, d'un style absolument identique.

Sous le toit, corniche de pierre imposante et d'une mouluration soignée.

FACADE
