| Historique | : Maison construite en 1654 ; agrandie et remaniée en 1785 |
| REFERENCE | : IA00004948 |
| Titre courant | : Maison |

MAISON A PENALAN  
EN CARHAIS-PLOUGUER

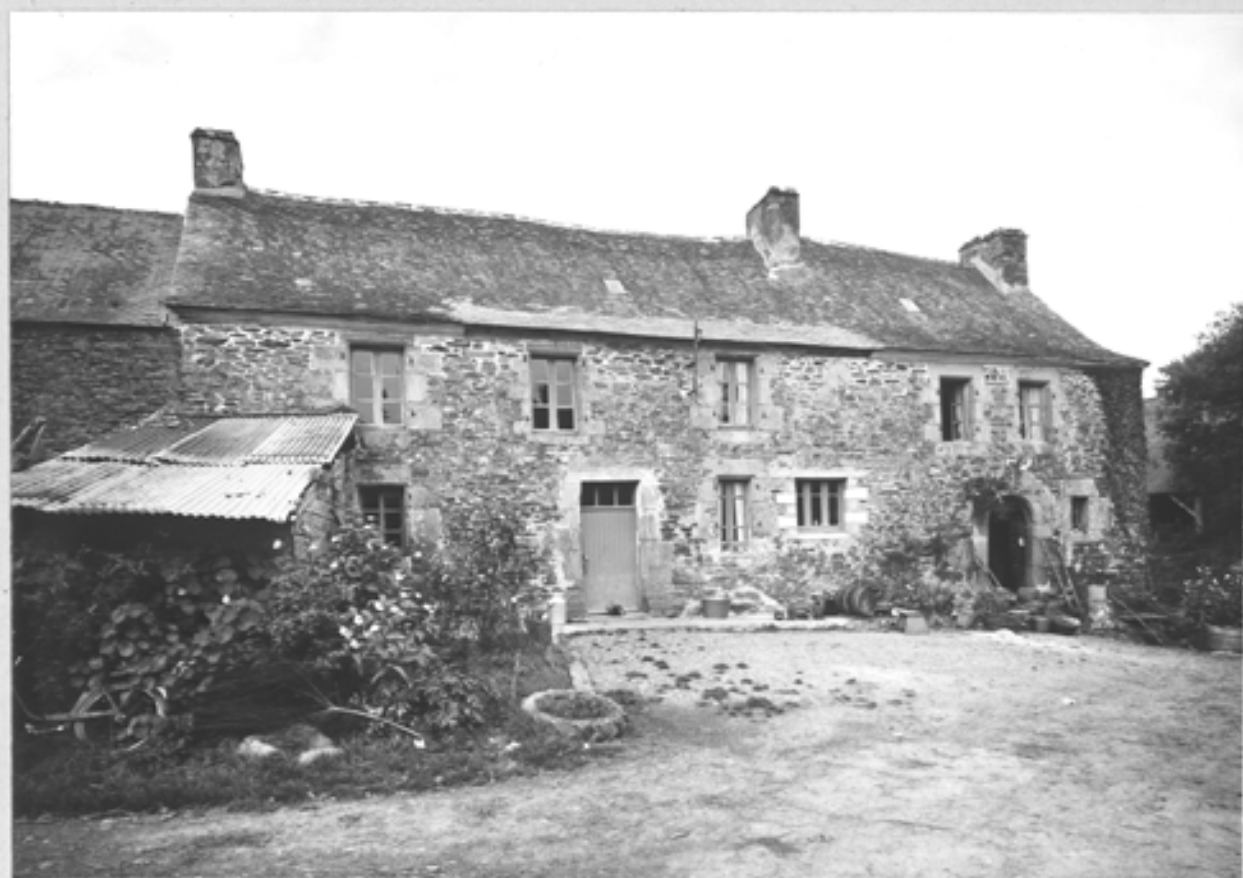
65-29-V2-377

Maison à grand pignon dissymétrique, très développé sur la façade postérieure.  
Date sur façade antérieure: 1654 ;  
Sur façade postérieure 1785, date d'un agrandissement.  
Trois cheminées (dont 2 en pignon)  
A l'étage, fenêtres rectangulaires à feuillure.  
Au milieu de la façade, cadran solaire circulaire en ardoise.  
A l'intérieur escalier à volées droites en bois refait récemment.

CARHAIX  
MAISON A PENALAN  
FACADE

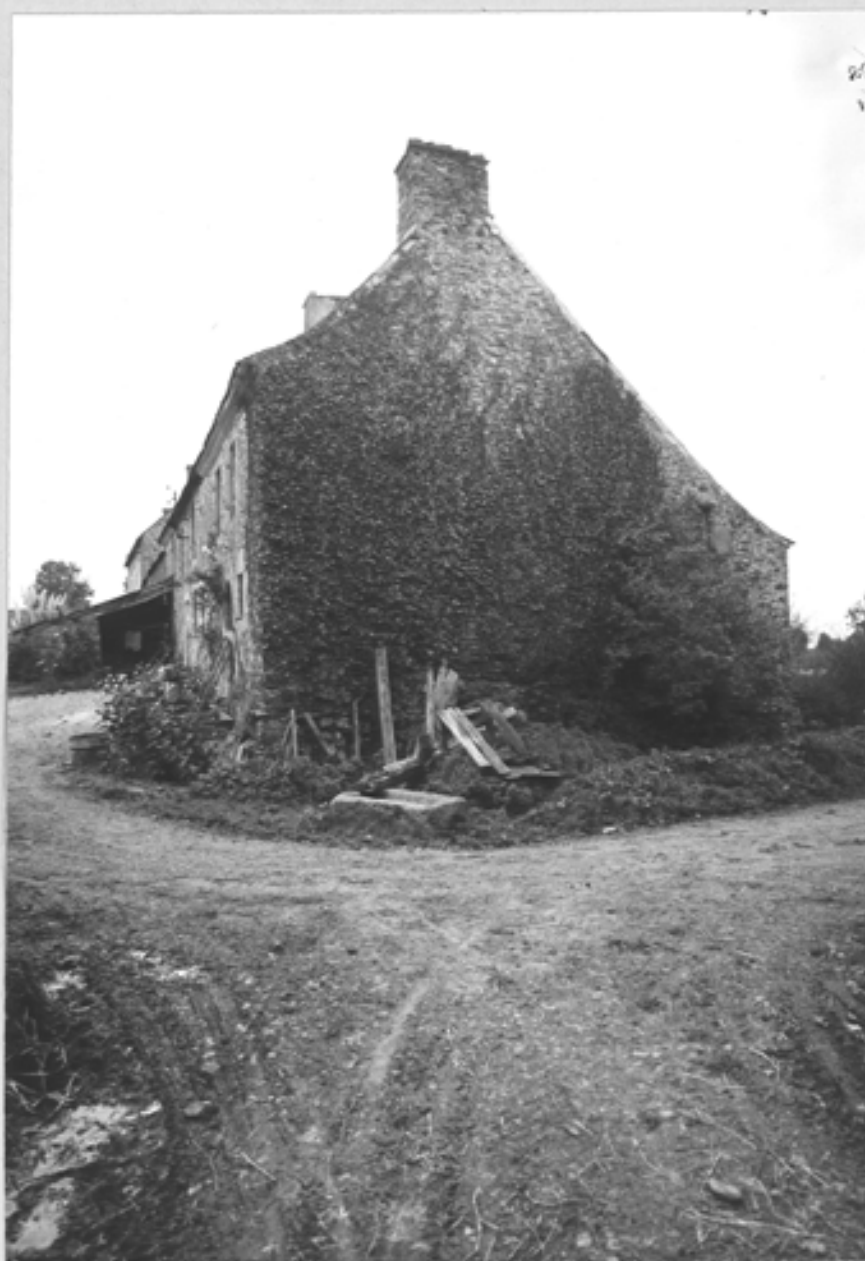
65-29-V2-378

CARHAIX  
MAISON A PENALAN  
PIGNON
