| Dénomination | : manoir |
| Historique | : Manoir 16e siècle ; très reconstruit au 18e siècle |

MANOIR DE PREVASY  
 EN CARHAIX-PLUGUER

DESCRIPTION  
=====

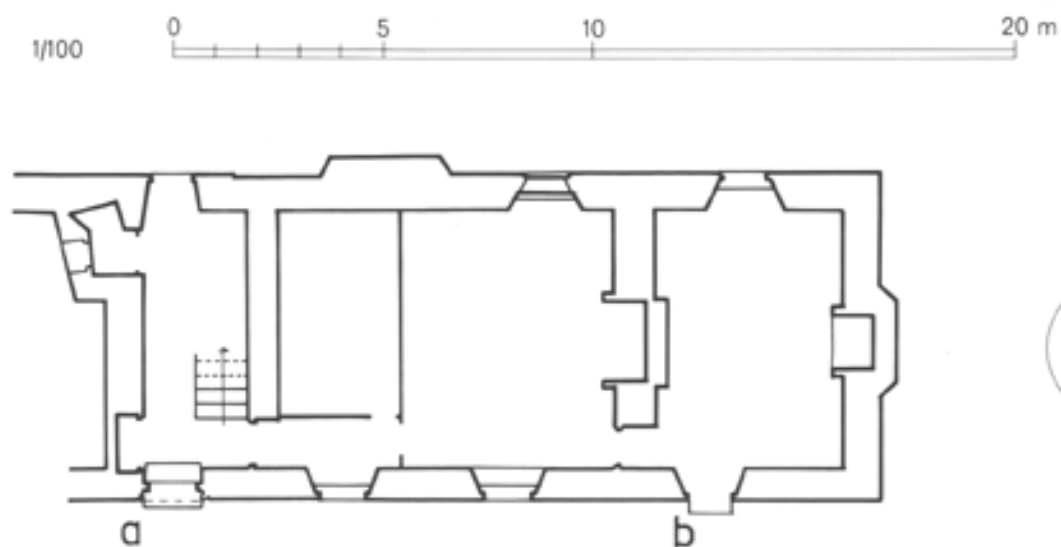
Pl. I Plan au sol du rez-de-chaussée  
(Rel. G. Lefranc, 1964)

REZ DE CHAUSSEE

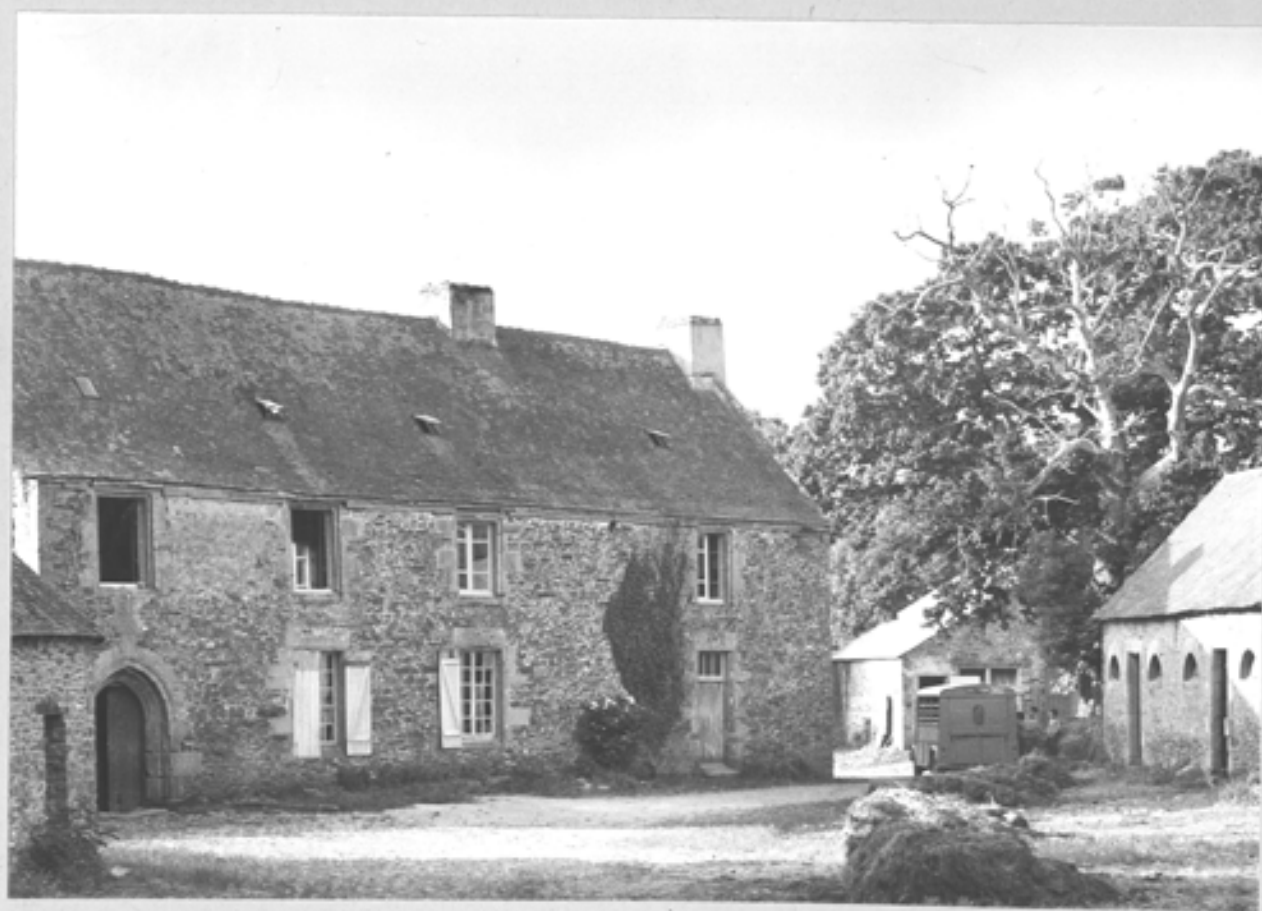
| 1 | Vue d'ensemble du Nord-Ouest de la cour | 64.29.139.V |

Bâtiments s'ordonnant autour d'une grande cour triangulaire avec manoir, communs et chapelle. Le mur entourant la cour est encore visible en de nombreux endroits. Terrasse au N.O. du manoir, en contrebas.

VUE D'ENSEMBLE

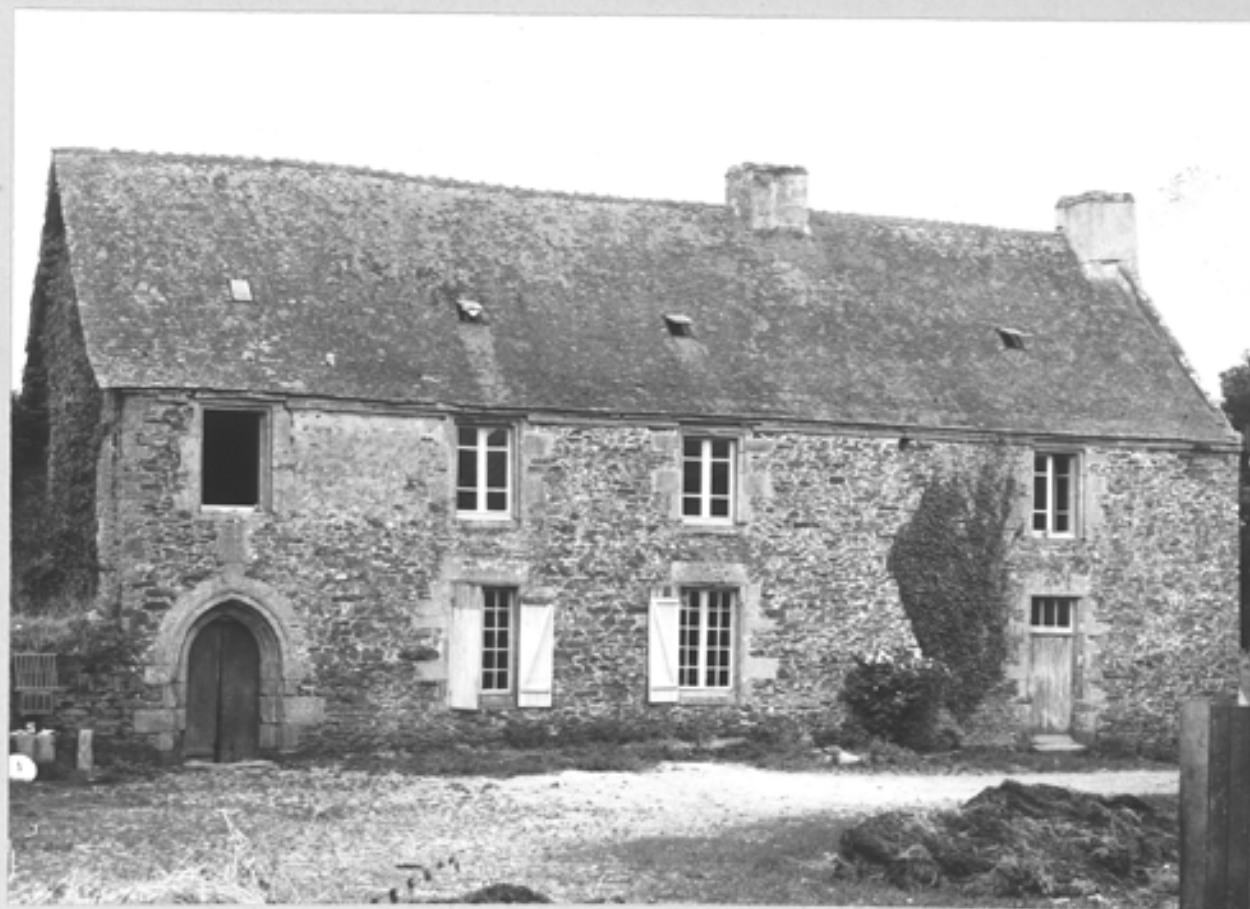
| 2 | Façade Sud-Est du manoir | 64.29.140.V |

Façade principale au Sud-Est : La disparition d'une partie du bâtiment ne permet plus d'en définir le rythme, toutefois les ouvertures du rez-de-chaussée et du 1er étage sont situées à l'aplomb les unes des autres :

à chaque extrémité, une porte :

- en arc brisé à profondes moulures à l'Ouest,
- rectangulaire (ancienne fenêtre) à l'Est.

Deux fenêtres rectangulaires à feuillure externe occupent l'espace intermédiaire.

À l'étage, quatre fenêtres identiques.

FAÇADE SUD

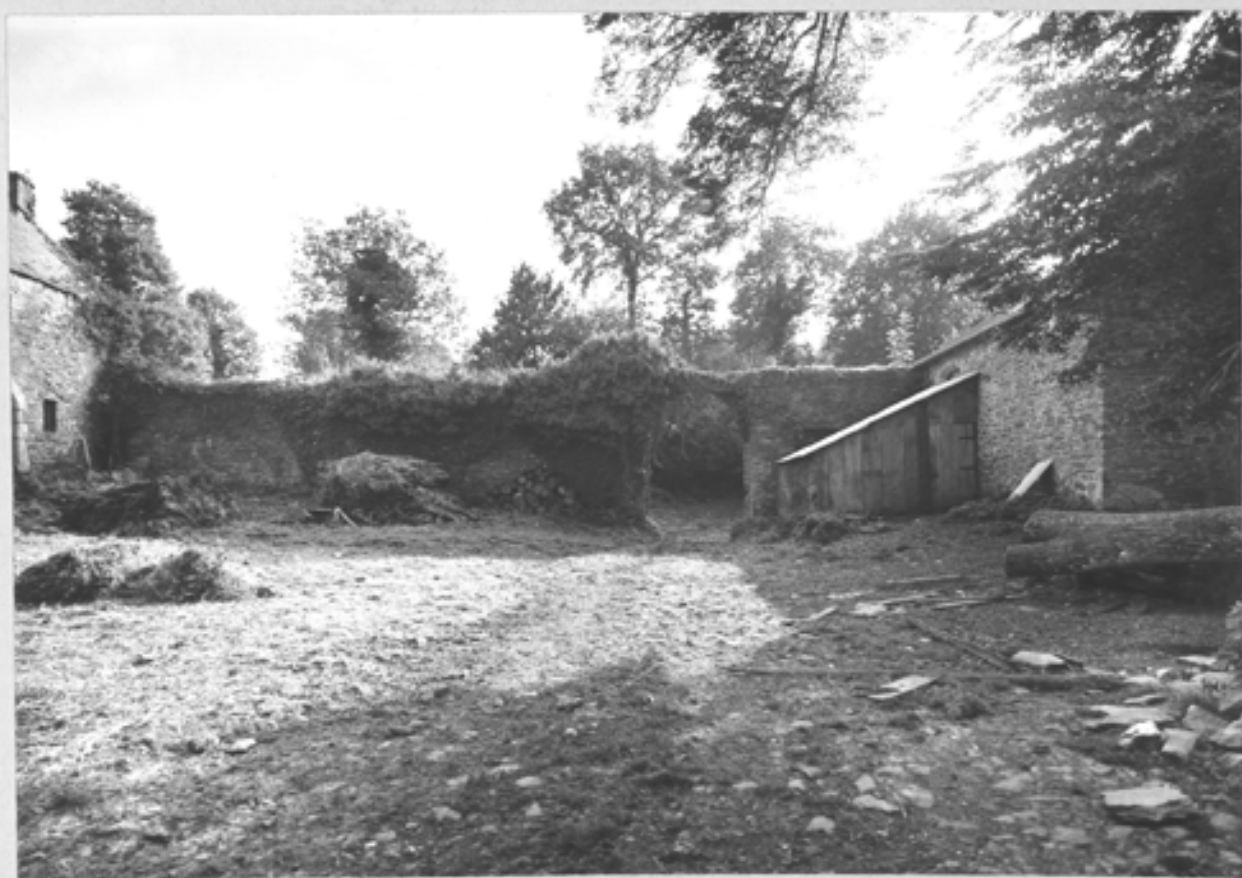
| 3 | Vue d'ensemble du Sud-Ouest de la cour | 65.29.380.V |

Entre ces bâtiments et la chapelle, située à l'angle Ouest de la cour, un mur percé de deux ouvertures en plein cintre, de tailles différentes, longe une ancienne voie romaine. C'était là l'entrée principale du manoir.

ANCIEN PORCHE D'ENTREE

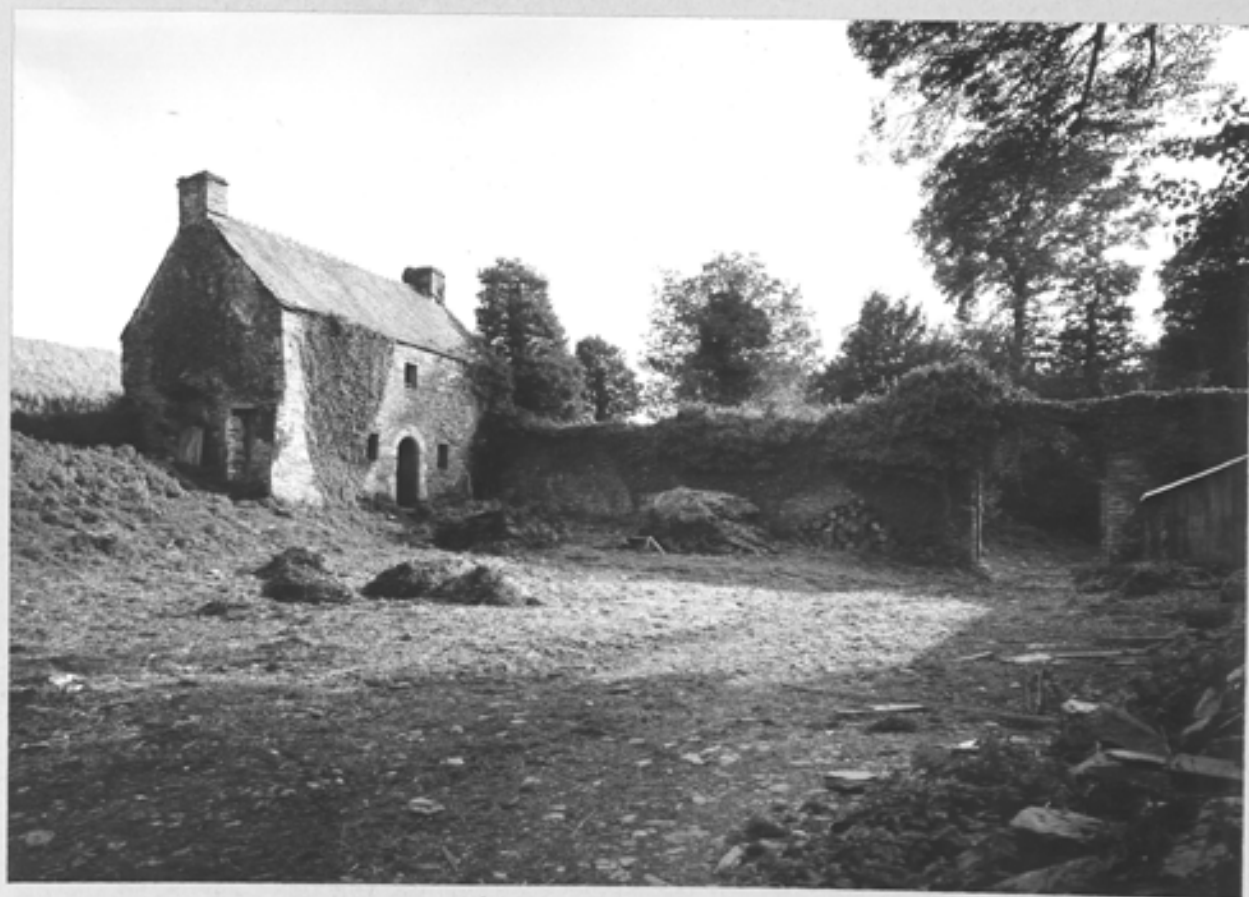
| 4 | Pavillon au Sud-Est de la cour et portail d'entrée | 65.29.379.V |

Un bâtiment rectangulaire avec deux portes en plein cintre, une fenêtre à l'étage et deux petites ouvertures sur les côtés en occupe le milieu. À l'extrémité Sud, autre bâtiment rectangulaire percé de trois petites ouvertures et d'une porte en plein cintre montre, sur son pignon Nord, les restes d'une cheminée prouvant l'existence d'un bâtiment disparu.

CARHAIX  
MANOIR DE PREVASY  
FACADE
