| Dénomination | : manoir |
| Historique | : Manoir 17e siècle ; remanié en 1748 ; escalier détruit |
| REFERENCE | : IA00004965 |

MANOIR DE KERVEN EN  
 CARHAIX-PLOUGUER

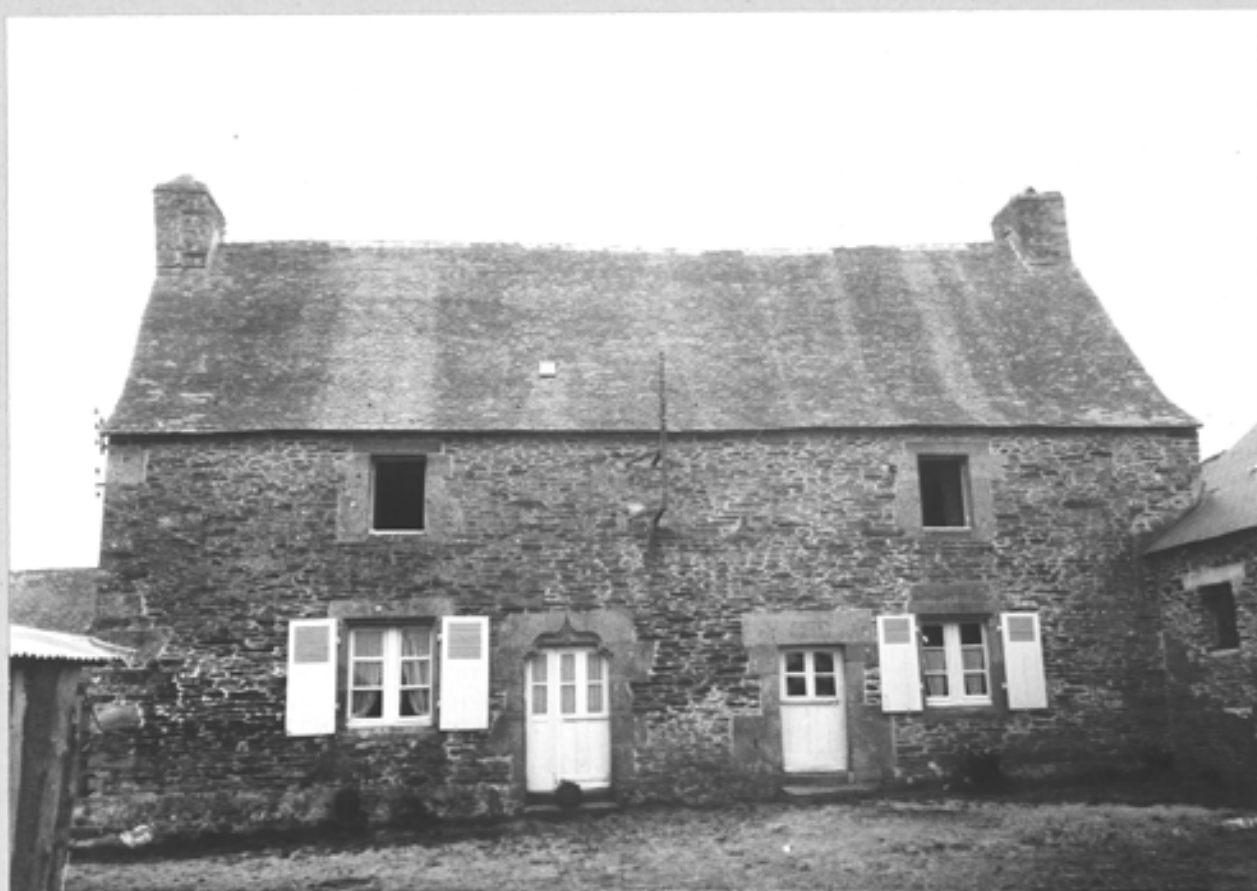
64-29-V2-158

Grande bâtisse en pierre (appareil assez petit, de grès et schiste sombre). d'un étage, à mur gouttereau et toit d'ardoise (autrefois "chaumière" aux dires des propriétaires actuels). Cheminées latérales, en pignons.

A l'étage, deux fenêtres simples rejetées à chacune des extrémités de la façade (linteau plat).

Les deux fenêtres latérales, de mêmes dimensions et même forme, ont un linteau plat, d'une seule pièce. en granit, à feuillure externe.

Celle de gauche a un bel encadrement : le linteau est décoré d'une accolade soulignée de trois nervures et le motif se continue de chaque côté, dans les écoinçons par des contrecourbes à moulure double .

La porte de droite porte sur son linteau plat et d'une seule pièce ( grand bloc de granite) la date de 1748 encadrée. Deux marches d'accès à chacune des portes.  
Un puits ( margelle supprimée) dans la cour au Nord.

FACADE SUD

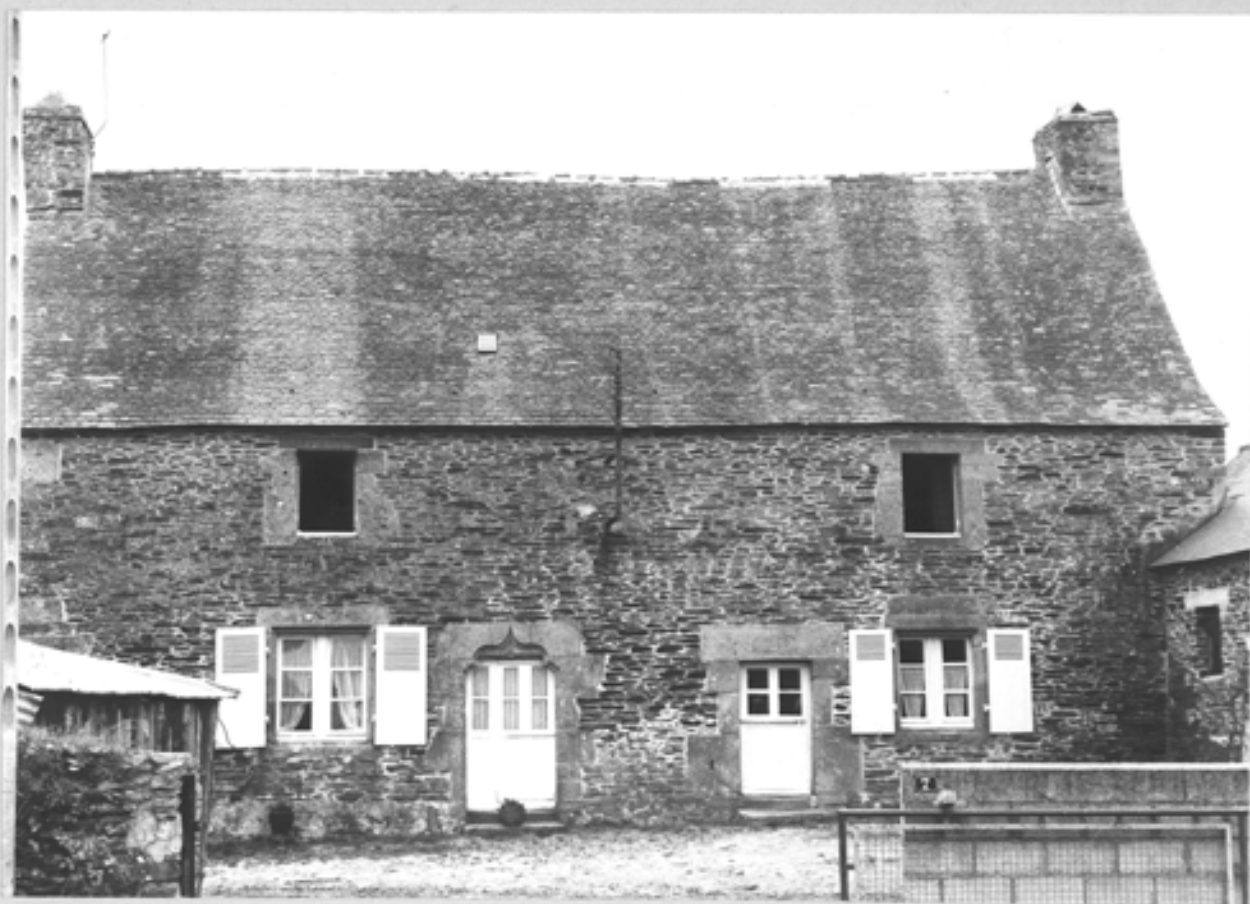
64-29-V2-156

FACADE SUD

*facade sud*

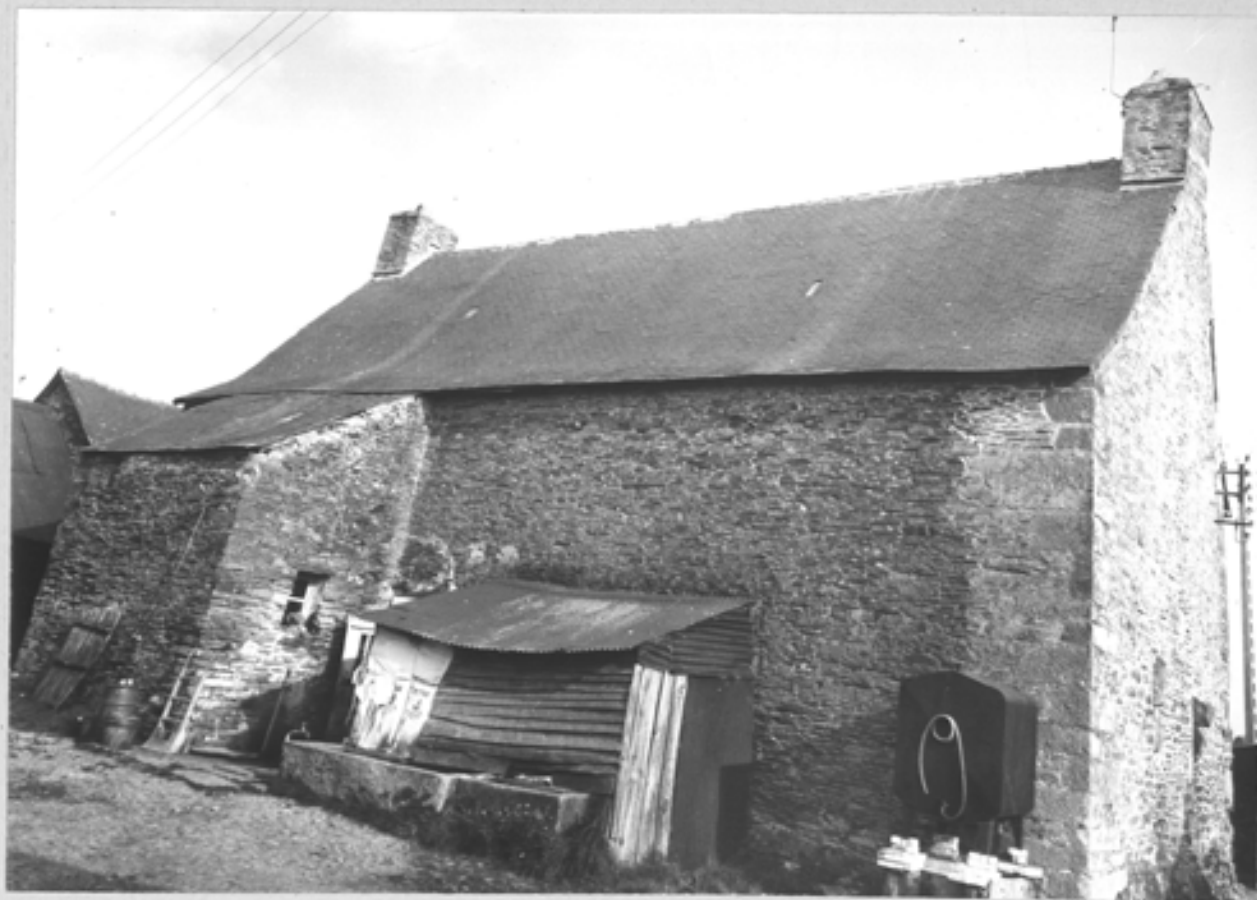
64-29-V2-157 A 41

L'escalier de pierre situé autrefois dans l'angle N.E. a été supprimé. Il était abrité par un corps de logis carré appuyé sur la façade Nord et qui existe toujours. L'escalier qui divise aujourd'hui le rez-de-chaussée est moderne.

FACADE NORD
