Cadastre : 1944 DZ 626
Commune : Kergloff
Coord. Lambert : 0154600 ; 1080700
Copyright : © Inventaire général, 1986
Couverture Date bordereau : 1987 AVANT
Date Mistral : 1987 AVANT
Date protection : édifice non protégé MH
Date(s) : 1588 ; 1723
Dénomination : chapelle
Département : 29
Dossier : individuel
Etages : 1 vaisseau
Etude : inventaire fondamental
Historique : Chapelle construite en 1723 ; transept détruit après 1823 (date du cadastre ancien) ; autel en granite portant la date 1588
Implantation : en écart
INSEE : 29089
Justif. datation : porte la date
Lieu-dit : Trinité (la)
Localisation : Bretagne ; 29 ; Kergloff

CHAPELLE DE LA TRINITE EN KERGLOFF

DOCUMENTS PHOTOGRAPHIQUES

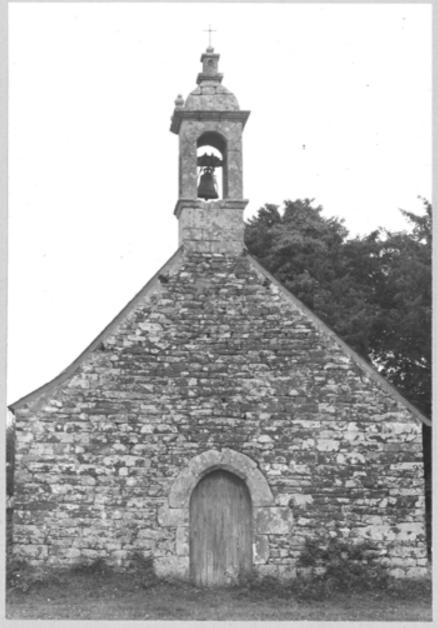
64-29-V2-265

Façade occidentale : pignon à deux rampants symétriques,

- percée d'une porte plein cintre, à large feuillure externe, piédroits harpés (granit),
- surmontée d'un clocheton de plan carré encastré dans la nef. Un étage d'ouvertures (plein cintre à 1'E et à 1'W rectangulaires au N et au S) entre deux corniches.

Couronné d'un dôme caréné sommé d'un petit édicule monolithe.

Il ne reste des quatre pinacles d'angles que les deux pinacles N.

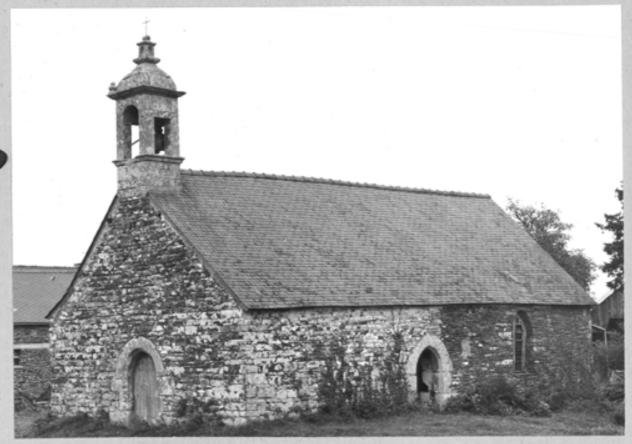
64-29-V2-266

Façade Sud : Une porte en arc brisé de même appareil que la porte W - flanquée à l'E d'une fenêtre sans encadrement.

Une fenêtre supplémentaire percée en 1965.

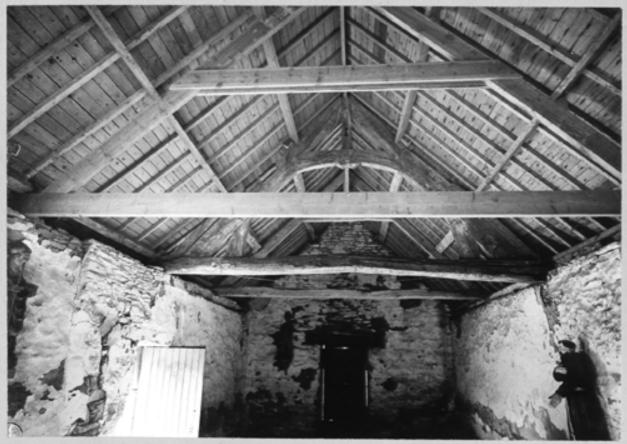
65.29- 12-446

Fort déversement du mur Sud. Traces de reprises très nettes (différence et rupture d'appareil) sur les murs Sud et Nord.

Restos d'une belle charpente : moitié W de la charpente ancienne. Une ferme à entrait, faux entrait et poinçon . Liens courbes.

Chevron portant ferme (le + à l'Ouest) sans liens.

KERGLOFF
CHAPELLE DE LATRINITE
VUE GENERALE INT. VERS L'OUEST
ET CHARPENTE
