EGLISE SAINT PIERRE
DE MOTREFF

HISTORIQUE

DESCRIPTION EXTERIEUR

EGLISE PAROISSIALE SAINT PIERRE

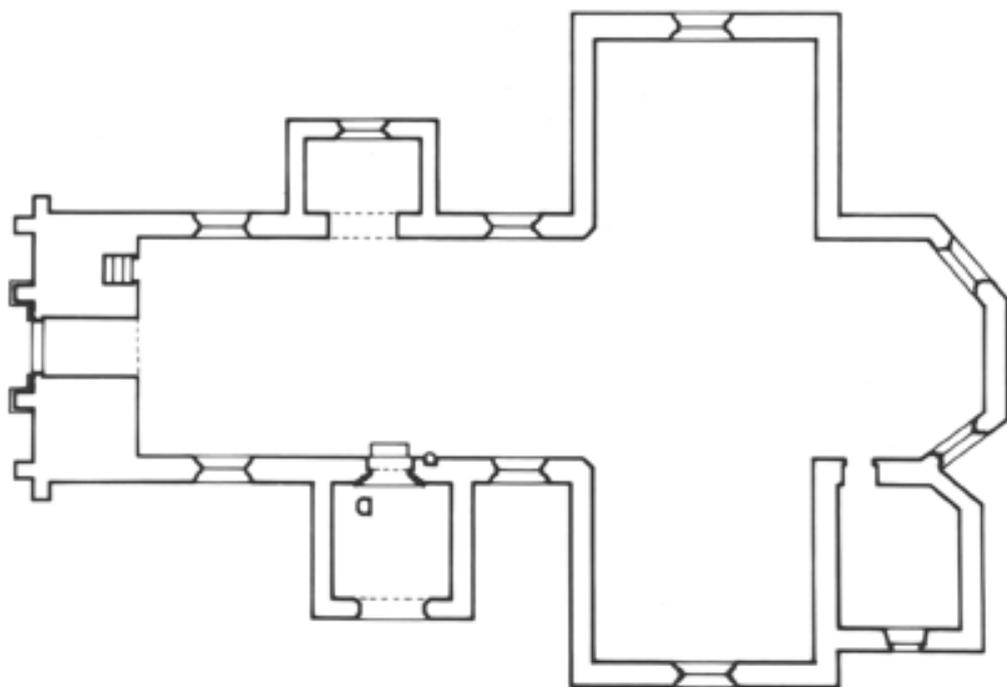
Pl. I Plan au sol
(Rel. G. Lefranc, 1964)

Eglise à nef unique. Emmanchement semi-circulaire à l'entrée du choeur.

Les angles de la croisée du transept sont à pans coupés, une tête formant cul-de-lampe sous la sablière. Seul l'angle Sud-Ouest est visible, les autres sont masqués par la chaire et le lambris oriental.

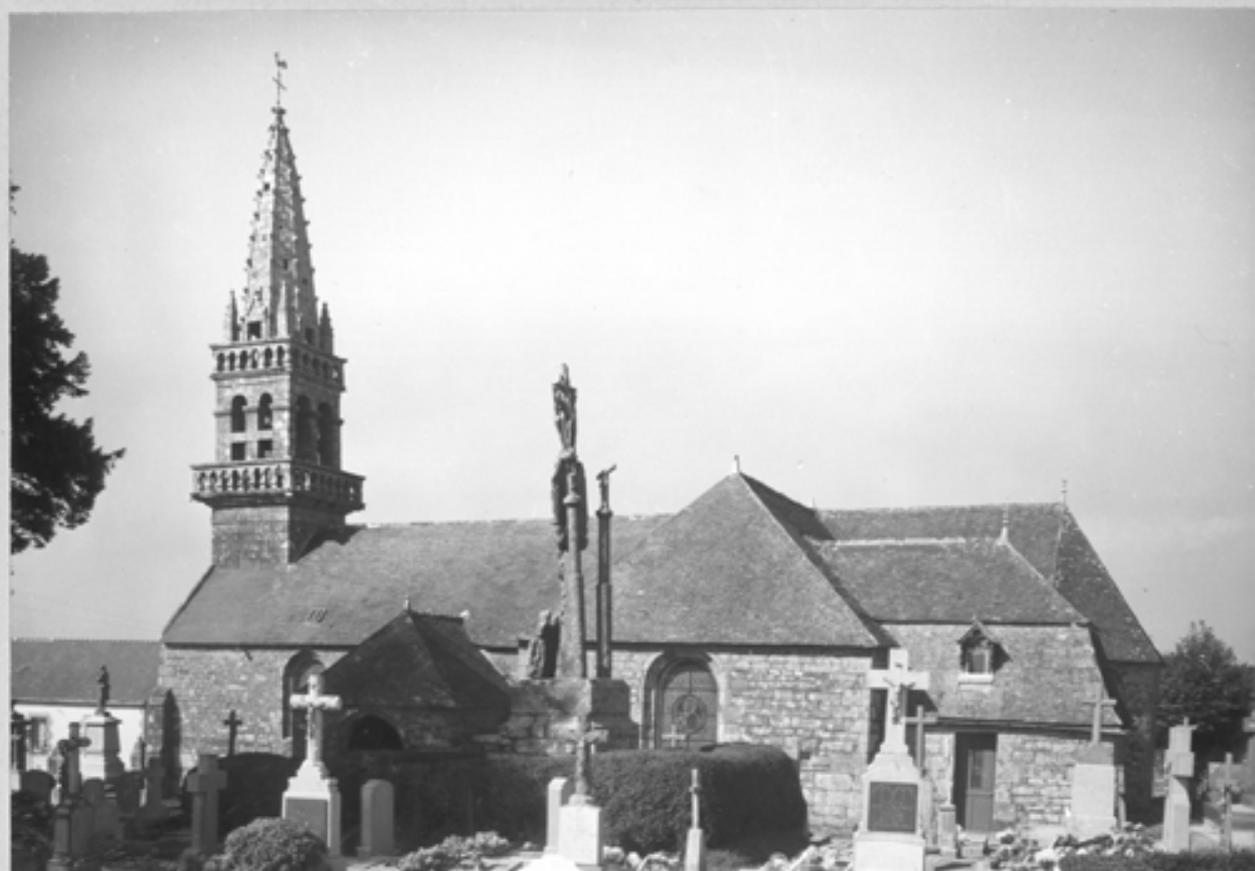
COTE SUD

- Face Sud : percée de trois fenêtres plein cintre à simple
moulure externe : une à l'Ouest du porche,) éclairant
une entre le porche et le croisillon) la nef
une sur le mur pignon du croisillon.

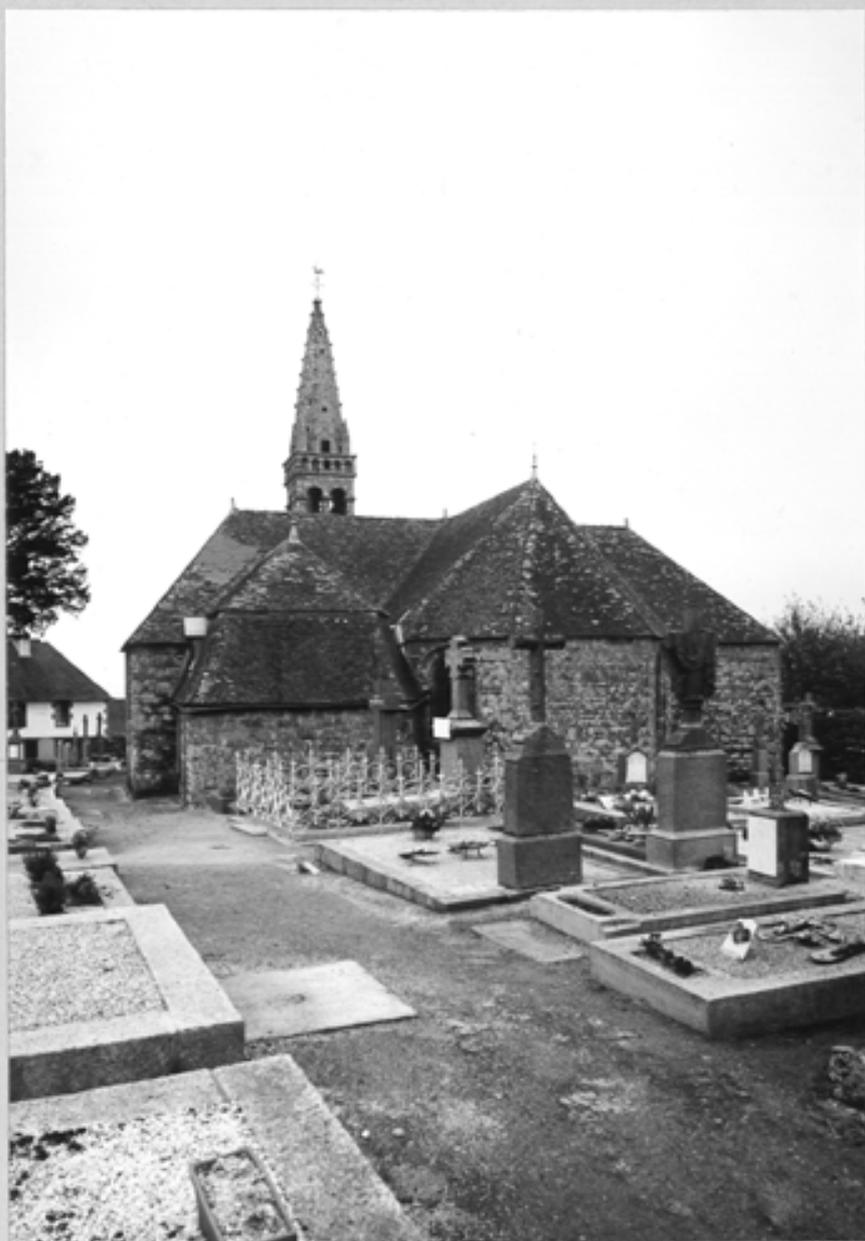
CHEVET

- Chevet : Aveugle,
Une fenêtre sur chacun des pans coupés iden-
tiques à celles décrites plus haut.
Une petite ouverture rectangulaire éclairant
la sacristie a été murée.
Croisillons aveugles.

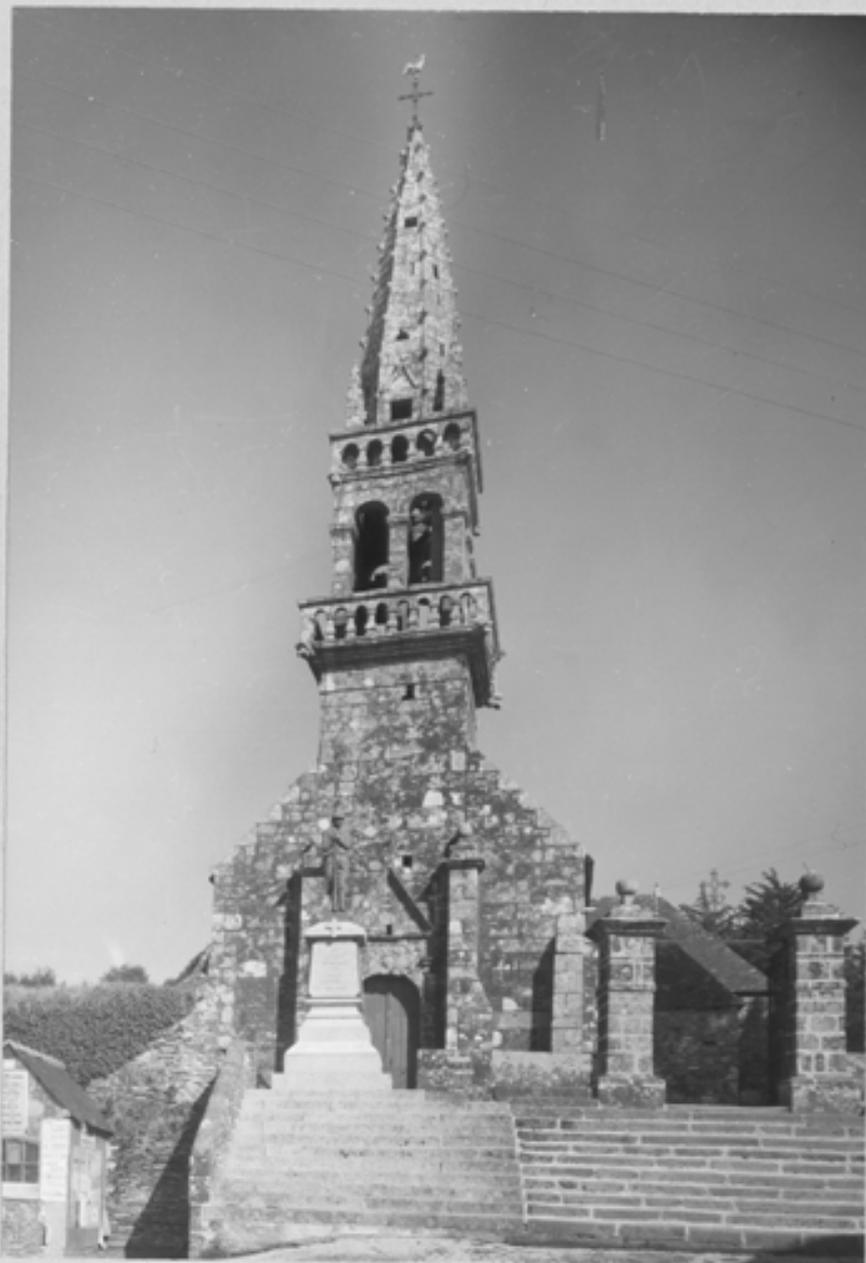
ÉGLISE ST PIERRE
FACADE OCCIDENTALE

- La Façade Ouest : donne une impression de massivité. Pignon
triangulaire très étroit (sans doute repris lors d'une élévation
de la nef ?) contrebutoant la tour de plan carré, constituant un
massif Ouest encastré dans l'église. Ce massif est contrebutoé par
quatre contreforts d'angle et deux contreforts médians surmontés
d'un globe, encadrant le portail.

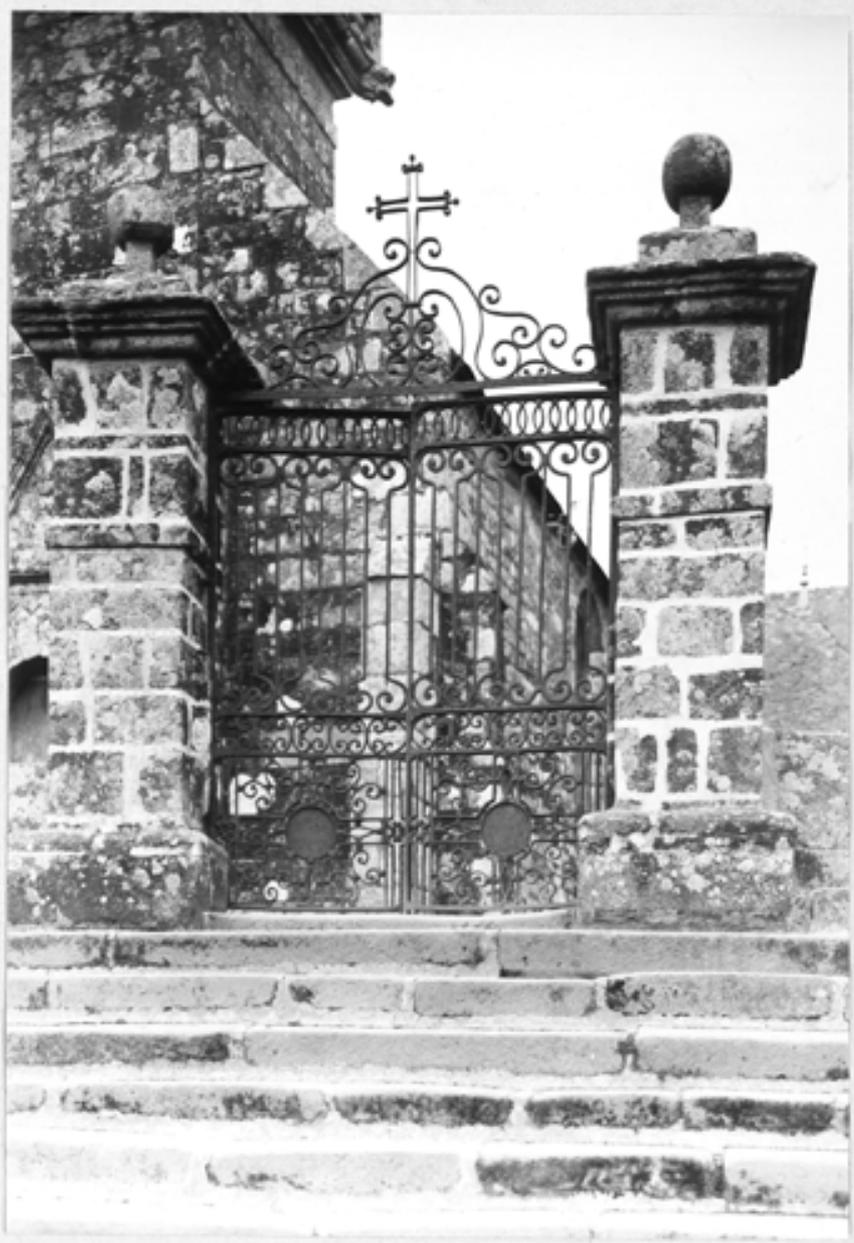
Portail de fer forgé du placitre

Au Nord d'un plâcitro - encore occupé par le cimetière
- ceint de murs - en contre-haut de la place qui la précède
à l'Ouest. Un grand degré conduisant à un portail à deux vantaux
de fer forgé y donne accès. Au milieu du cimetière, calvaire à
trois croix. Au Sud, trois grands ifs. A l'Est une porte en anse
de panier, couronnée d'une accolade donne accès au jardin du
presbytère.

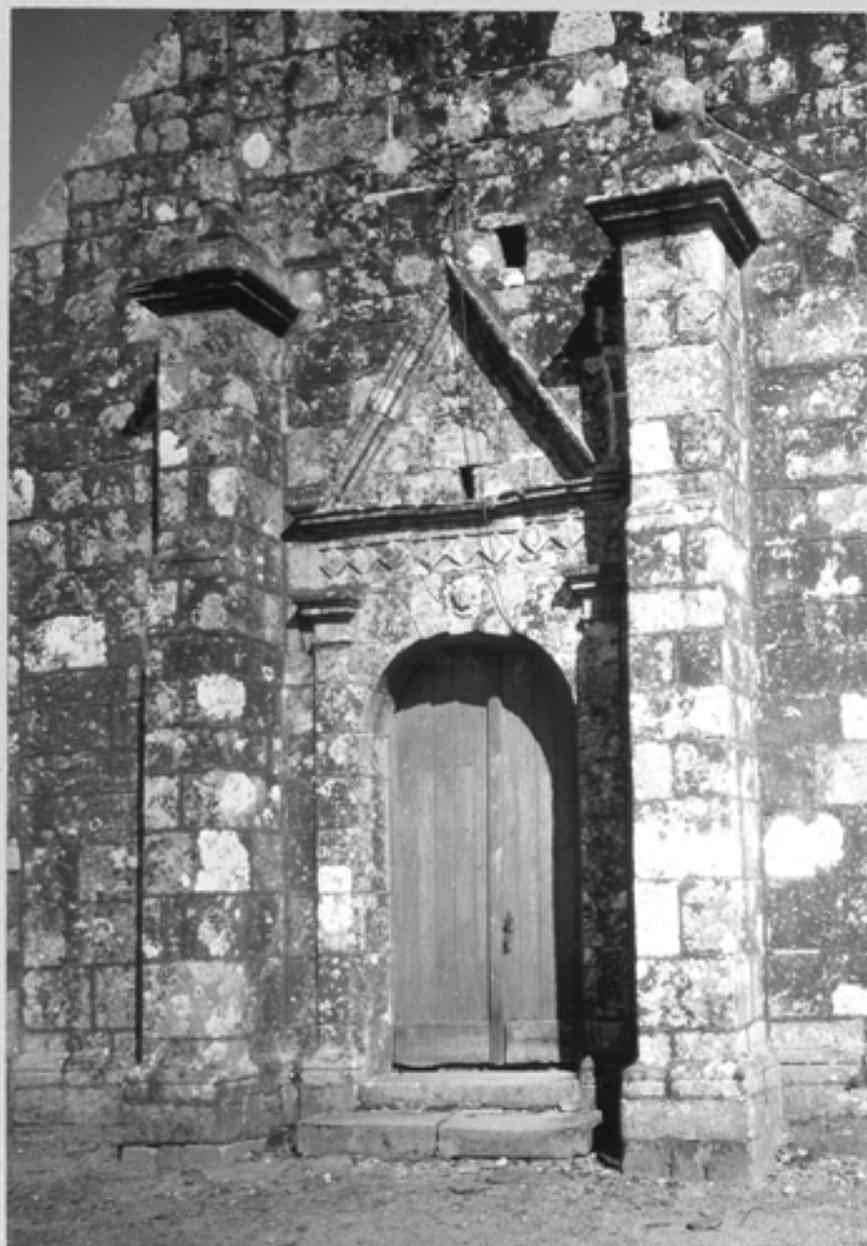
MOTREFF
ÉGLISE ST PIERRE
LE PORTAIL

- Le portail en plein cintre à claveaux (tête d'angelot
à la clé) accosté de deux pilastres, surmonté d'une frise à décor
géométrique (losanges - identique à celle qui souligne la base
de la seconde balustrade du clocher) et d'un fronton triangulaire
aigu.

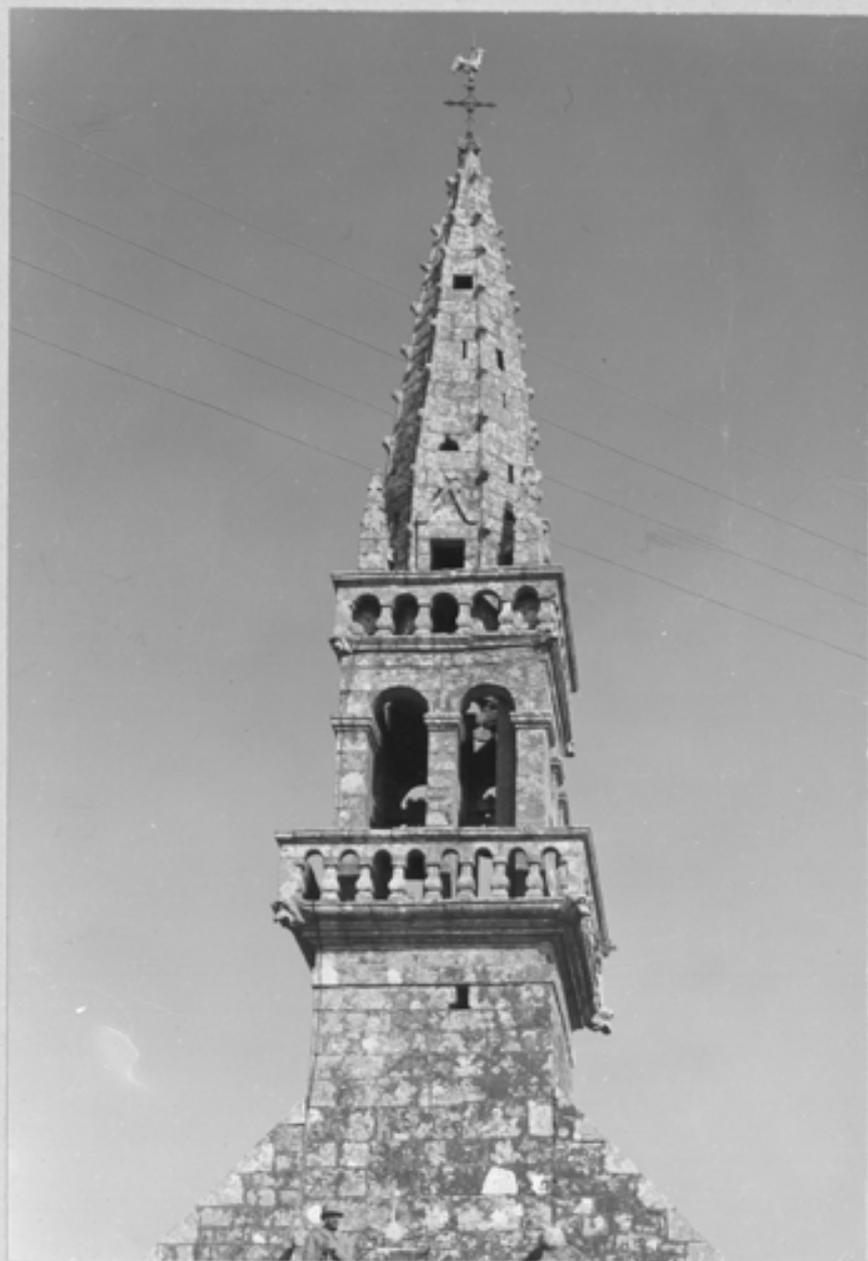
LE CLOCHER

- Clocher à deux étages de balustrades, une à la base de
la chambre de cloches, l'autre au départ de la flèche. Balustres
de plan carré - gargouilles aux angles.

Chambre des cloches ouverte sur ses quatre faces par deux
ouvertures plein cintre géminées (plus une traverse horizontale
au Nord et au Sud). Flèche à crochets à huit pans appareillée,
accostée de quatre pinacles et percée sur ses quatre faces
cardinales d'une petite ouverture rectangulaire à fronton.

Croix et coq modernes.
Clocher daté 1765 ?

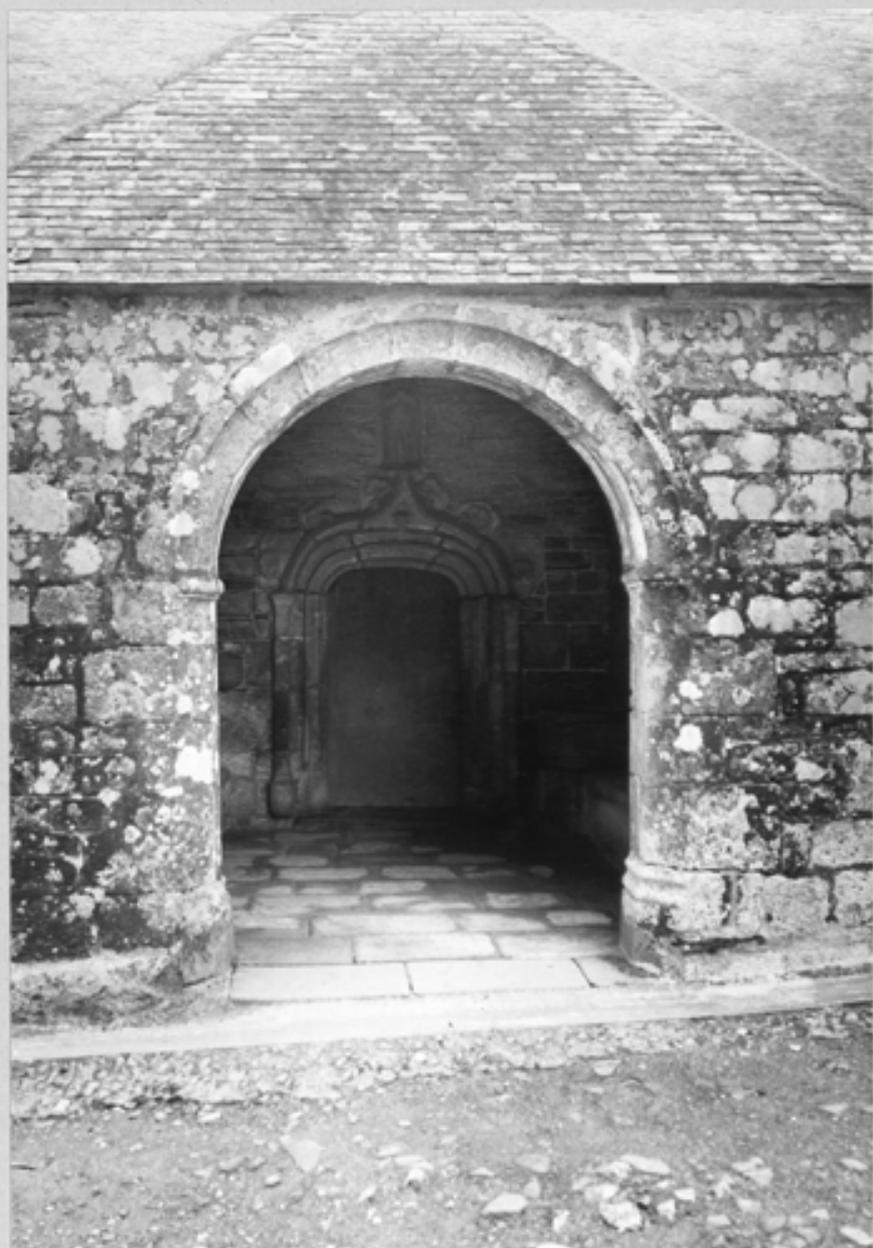
PORCHE SUD

- Porche : daté 1767 sous le toit à droite de la porte
extérieure,

porte extérieure plein cintre à claveaux,
impostes et bases moulurées.

porte intérieure en anse de panier, doublée
d'une accolade reposant
sur deux pilastres, une
tête en bas-relief au tym-
pan de l'accolade.
Banc de pierre le long des
Murs Est et Ouest.
Lambris plein ceintre moderne
1 statue domine cette porte
(cf. DM 12)
Toit en bâtière avec croupe
au Sud.
