Adresse : 2e maison  
Aire d'étude : Fougères-Sud  
Auteur(s) : maître d'oeuvre inconnu  
Cadastre : 1938 D2 550  
Commune : Billé  
Coord. Lambert : 0332590 ; 1071090  
Copyright : © Inventaire général, 1969  
Couverture : toit à longs pans ; pignon couvert  
Date bordereau : 1979  
Date d'enquête : 1969  
Date mise à jour : 1993/10/20  
Date Mistral : 1987 AVANT  
Date protection : édifice non protégé MH  
Dénomination : maison  
Département : 35  
Dossier : individuel  
Étages : en rez-de-chaussée  
Étude : inventaire topographique  
Implantation : en écart  
INSEE : 35025  
Lieu-dit : Basse Fonderie (la)  
Localisation : Bretagne ; 35 ; Billé  
Murs gros-oeuvre : bois ; pierre ; appareil mixte ; pan de bois  
REFERENCE : IA00006844  
Région : Bretagne  
sauvegarde Ref. : 00006844  
Siècle : 19e siècle  
Siècle bis : 19e s.  
Statut propriété : propriété privée  
Titre courant : Maison  
Toiture matériau : ardoise

LA BASSE FONDERIE (2) - maison

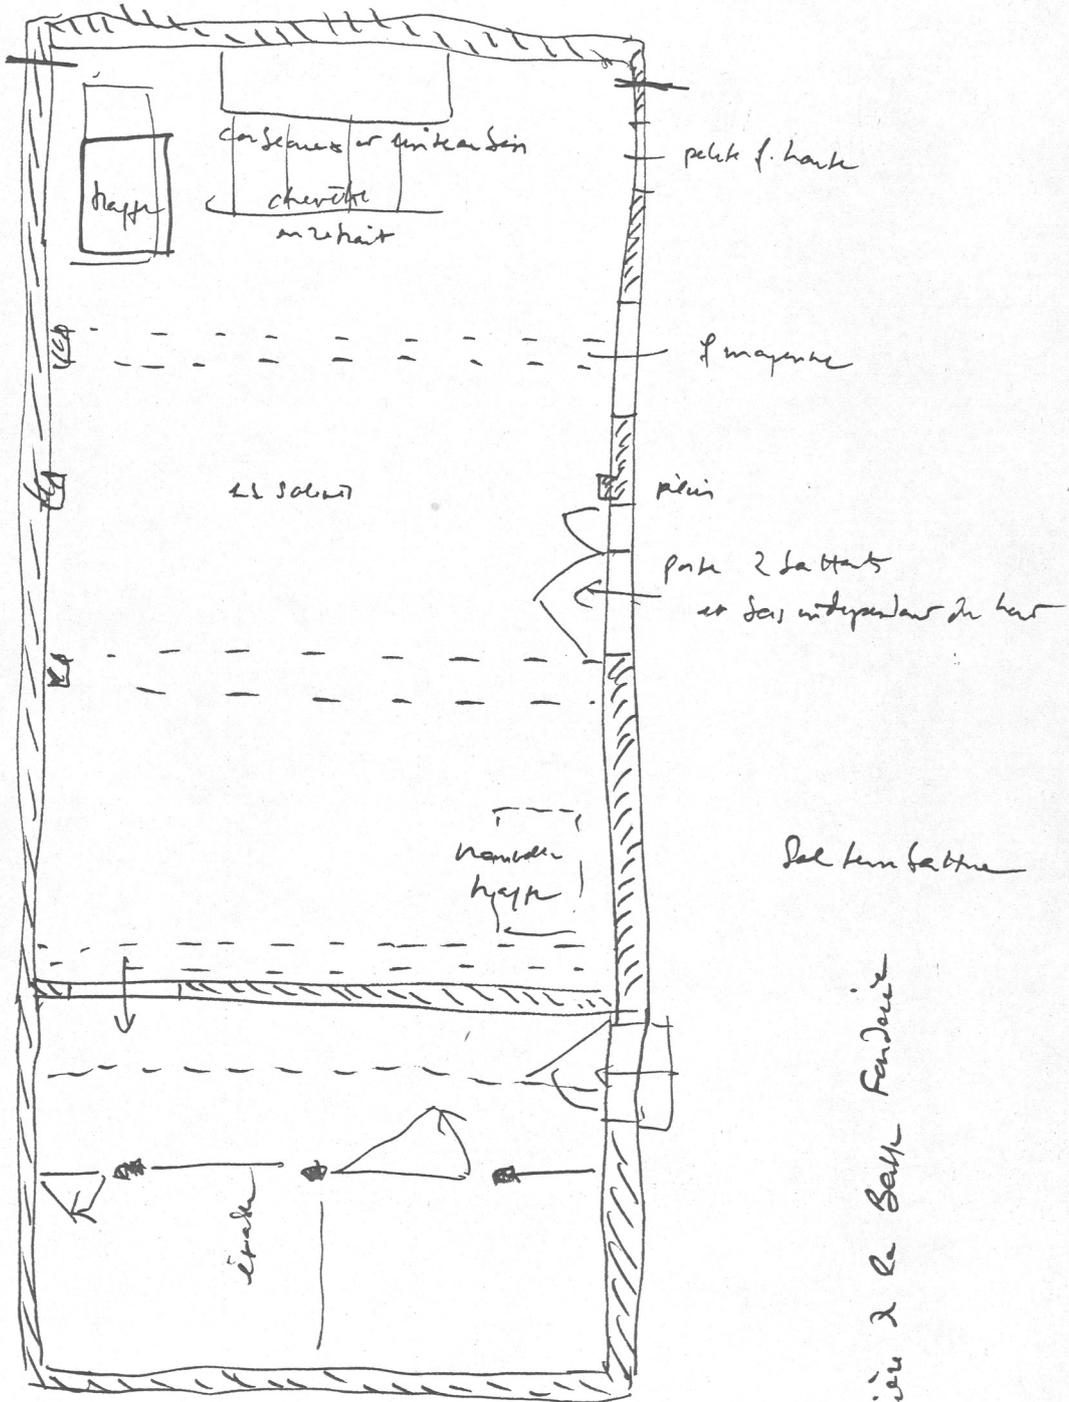
Plan au sol

Plan rectangulaire divisé par un mur de refend; rez-de-chaussée  
et comble.

Sol en béton

Bille  
chaussée à la base fondée  
Plan

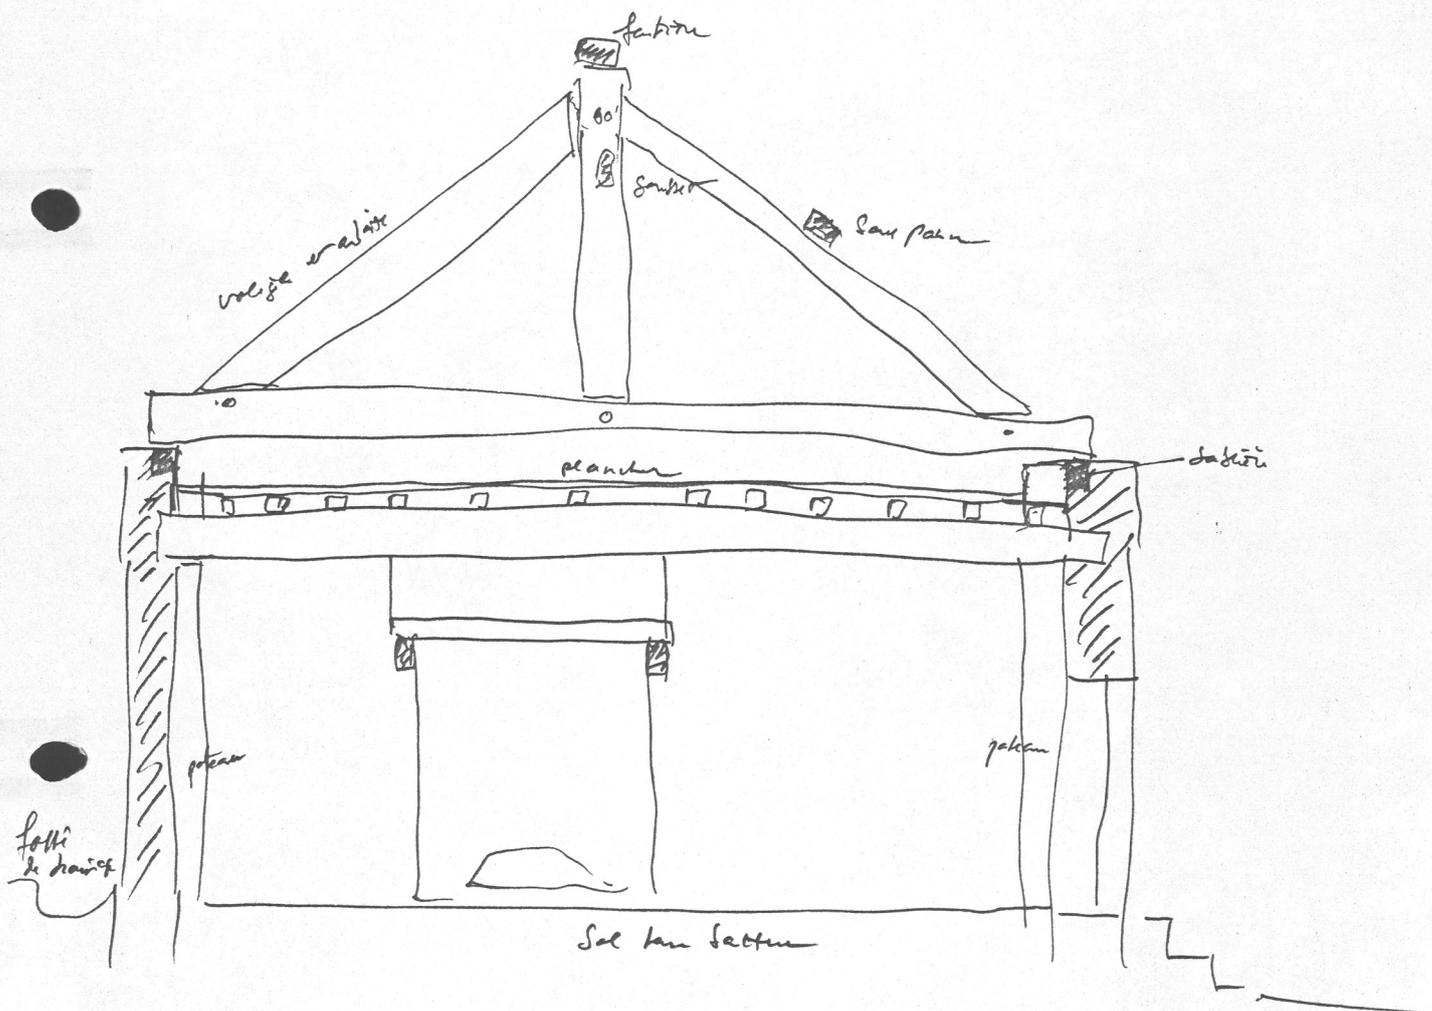
Coupe axiale transversale de la ferme

Toits à longs pans non brisés; pignons couverts.  
Couvertures d'ardoises, autrefois bardeaux.

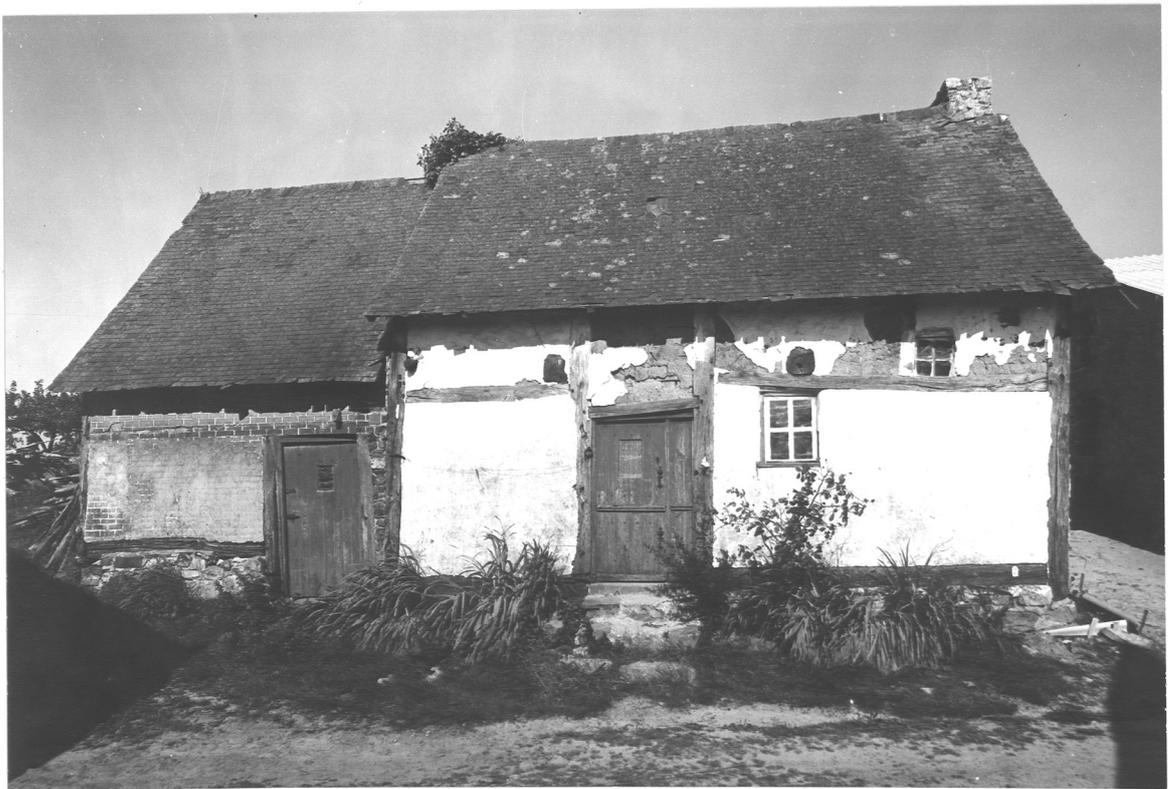
72.35.466 V

Pans de bois - petit appareil de grès; ouvertures en bois.  
Présence de revêtement.

Façade Sud -

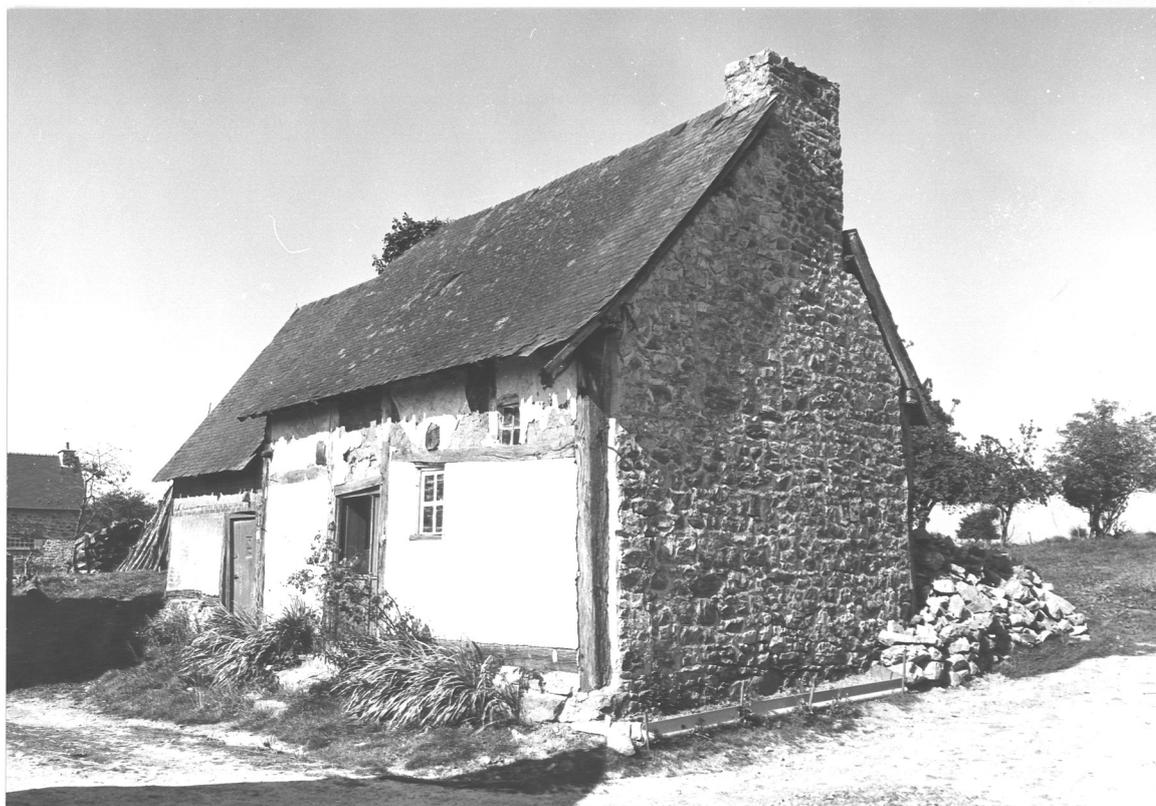
72.35.467 V

Vue générale Sud/Est

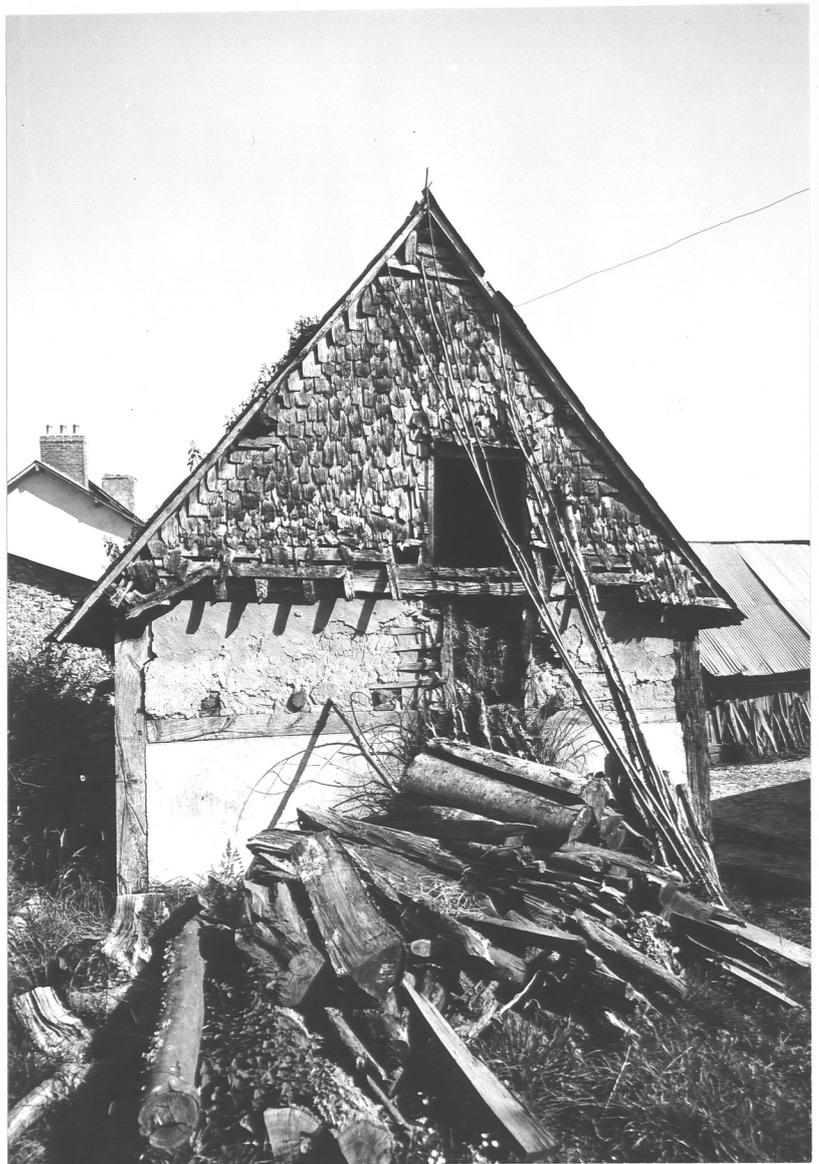
72.35.468 V

Deux pièces : salle commune et étable. Accès au comble par échelle.  
Une cheminée sur le pignon Est, à linteau et consoles de bois.

Pignon Ouest

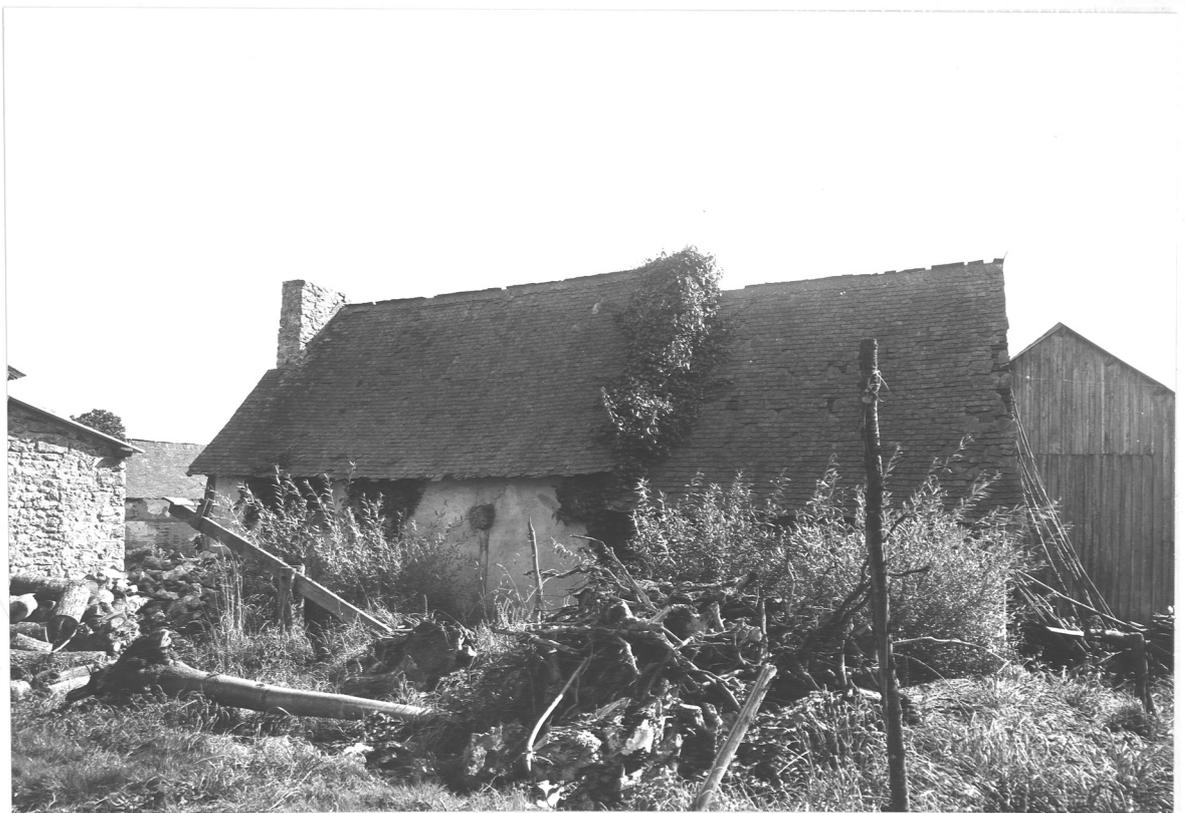
72.35.469 V

Façade Nord
