Siècle bis : 18e s.  
Statut propriété : propriété privée  
Titre courant : Presbytère  
Toiture matériau : ardoise  
Zone Lambert : Lambert1

Ancien presbytère

## Ancien Presbytère

ANCIEN PRESBYTERE  
DEMEURE

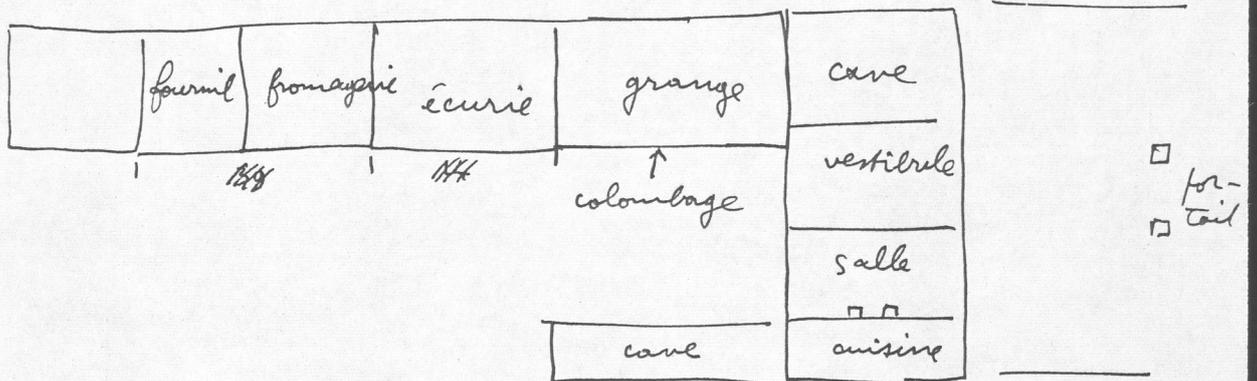
JAVENE  
Schéma. Presbytère  
en 1770.  
?

1770. 12 juillet, dans un aveu rendu à la seigneurie de Bois le Houx par les Trésoriers de la fabrique il y a une longue description dont est tiré le schéma sous toutes réserves. François Baudoin est recteur (A.D. 35 4 2 1821).

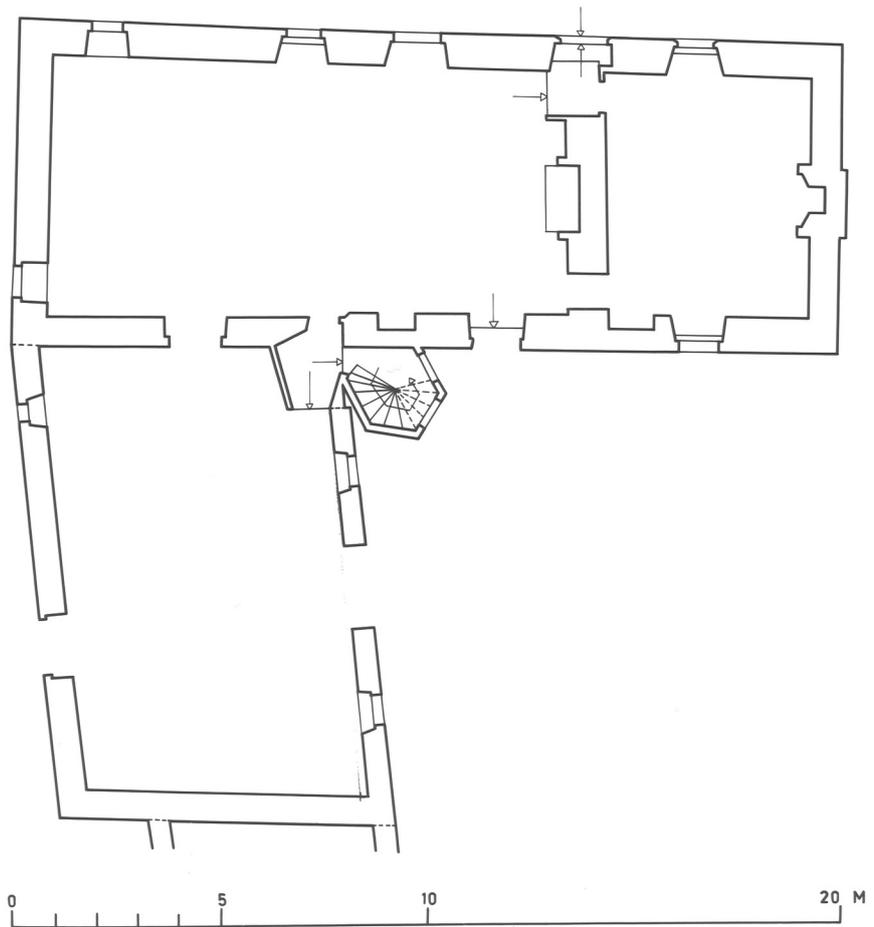
Pl. I Plan au sol

Plan rectangulaire.  
Tourelle dans l'angle formé par le bâtiment principal et l'étable en retour d'équerre à gauche de la façade postérieure.  
Hors oeuvre à quatre pans.

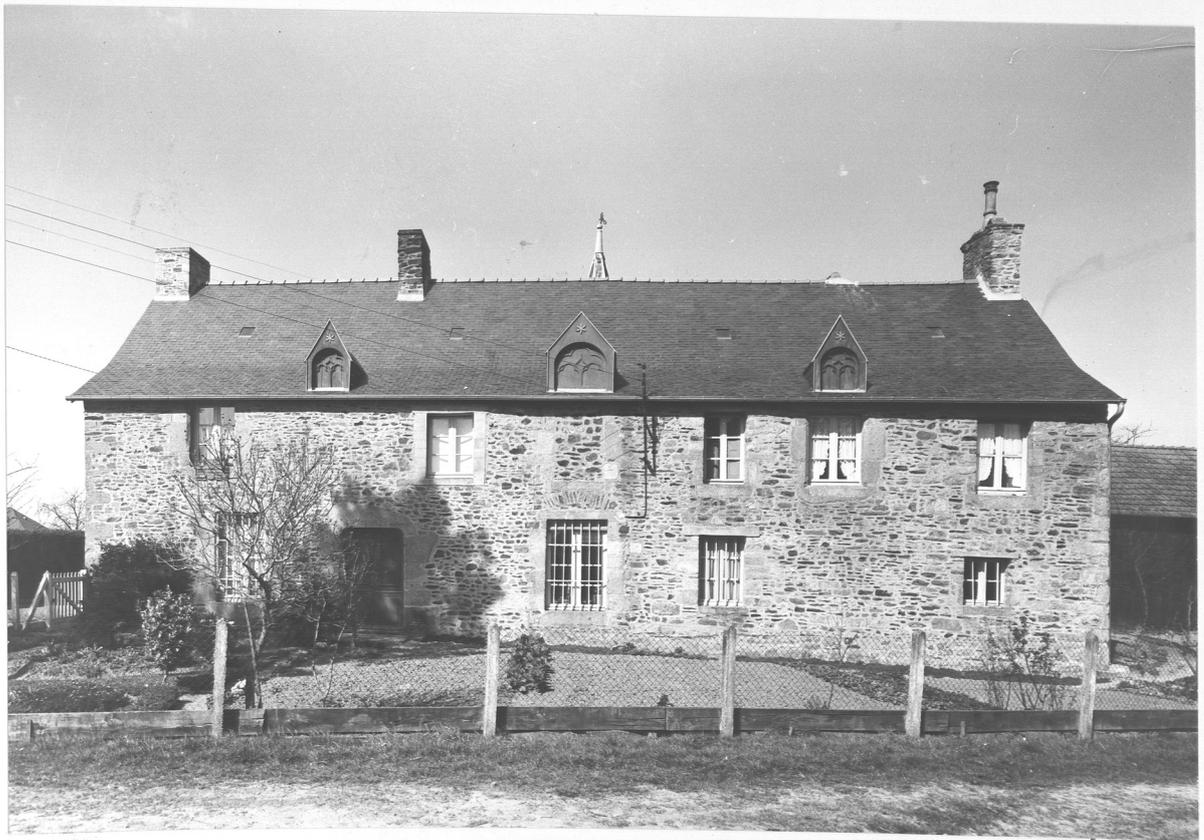
73.35.313 V

Façade antérieure Est, ordonnancement irrégulier : premier niveau, une porte et quatre fenêtres, deuxième niveau, 6 fenêtres, troisième

De gauche à droite de la façade :

Façade Sud-Est

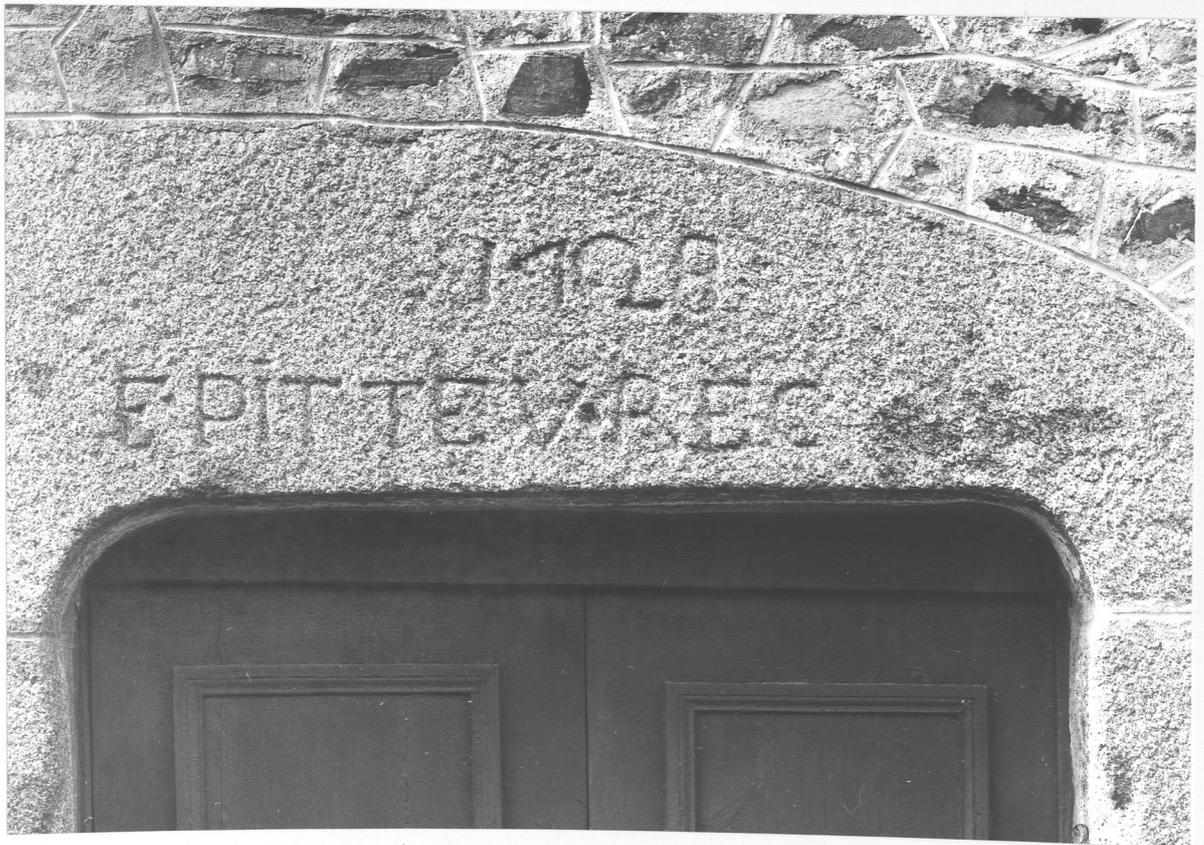
73.35.314 V

porte à piédroits en cavet et linteau monolithe aux angles arrondis, portant l'inscription

1728

E. PITTEV.REC,

Façade Sud-Est - inscription

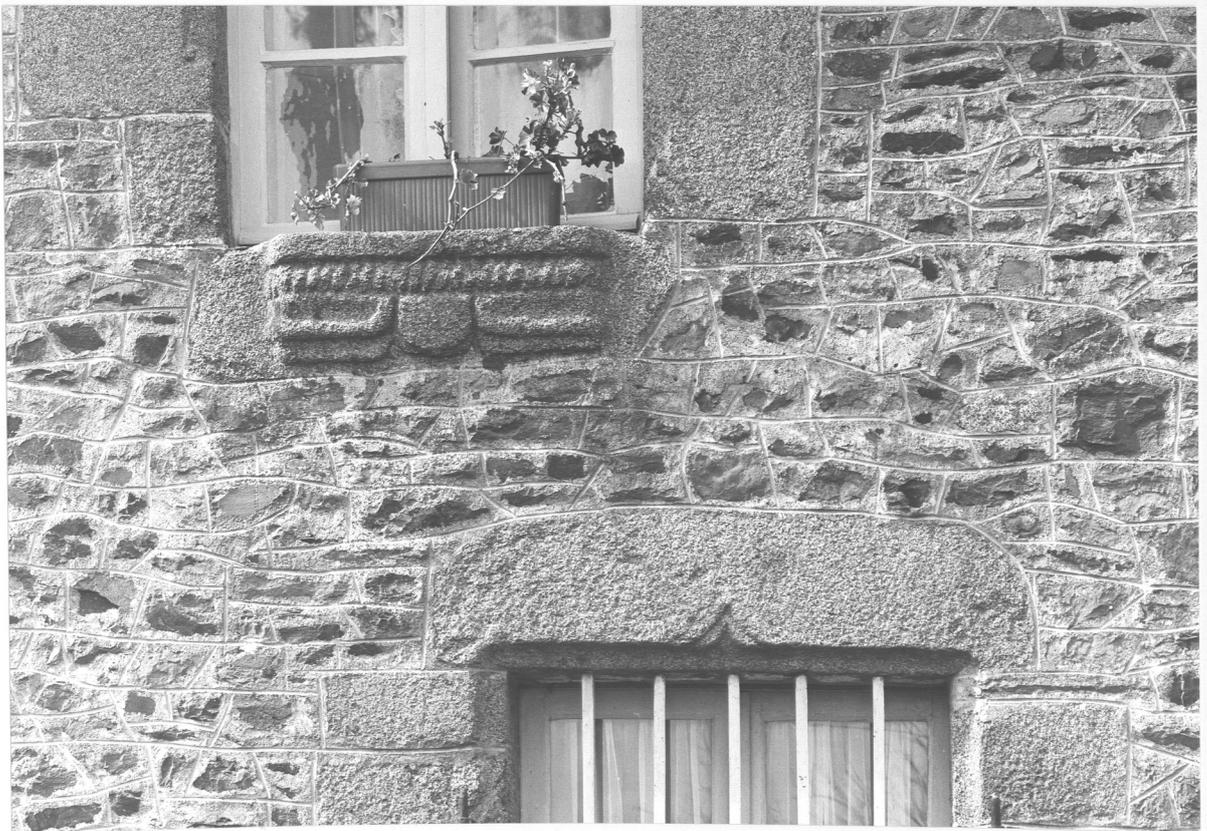
73.35.315 V

Fenêtre à linteau monolithe avec petite accolade, piédroits et linteau moulurés en cavet,

Fenêtre à appui saillant mouluré : écu martelé et moulure torsadée, l'ouverture de la travée axiale du deuxième niveau est obturée ainsi que la fenêtre de la lucarne.

Façade Sud-Est - linteau et appui

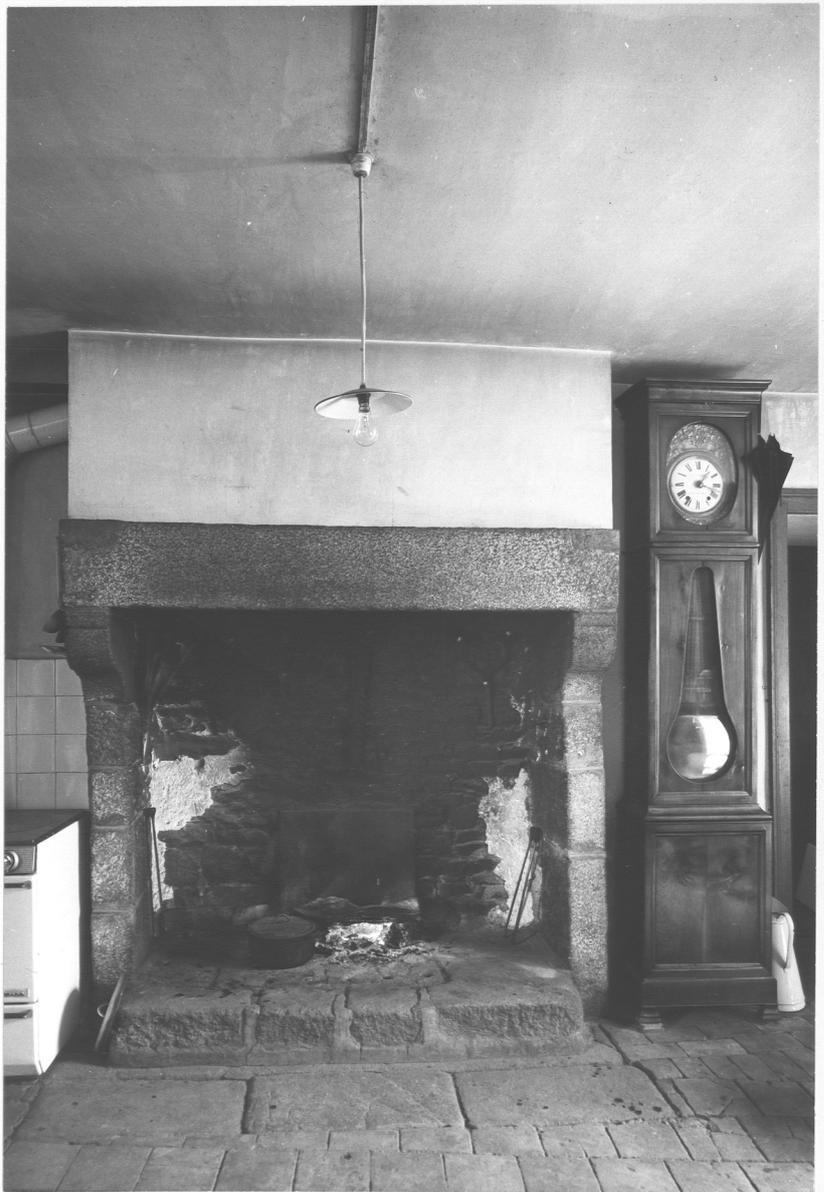
73.35.316 V

- Rez-de-chaussée : salle mur Sud, cheminée adossée appareillée en granite, linteau monolithe, consoles en talon.

Cheminée

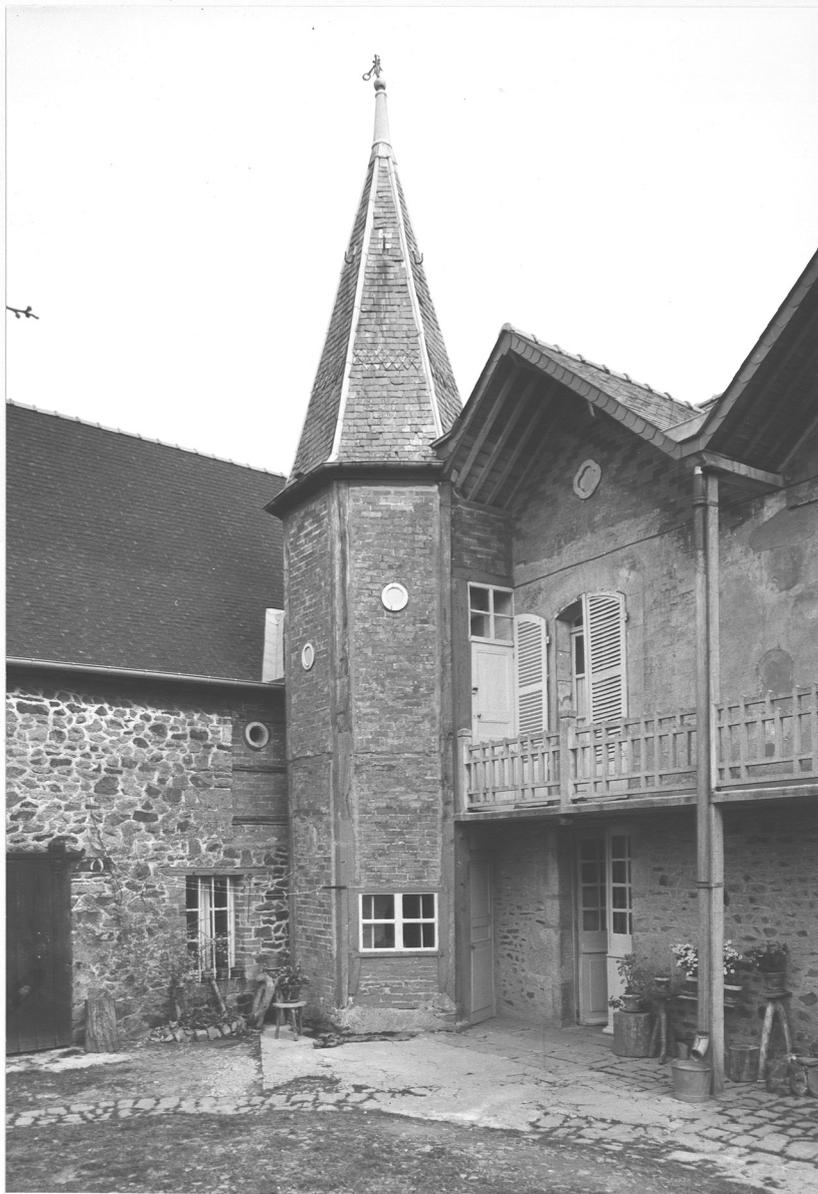
73.35.317 V

Façade postérieure Ouest très remaniée. Brique et ciment abondants. Tourelle d'escalier moderne.

Façade Nord-Ouest - tour d'angle
