56 ..... SEGLIEN .....  
n° département ..... commune .....  
LCCMARIA ..... 1819  
lieu-dit ..... adresse .....  
PONTIVY ..... CLEGUEREC .....  
arrondissement ..... canton .....  
édifice ou ensemble contenant .....  
dénomination et titre de l'œuvre .....  
EGLISE DITE CHAPELLE .....  
NOIRE DAME .....

Établi en 1983 par DOUARD

**HISTORIQUE ET CONCLUSIONS:** EDIFICE HOMOGENE DATE PAR ARMOIRIES 16E SIECLE A L'EXCEPTION DU BRAS SUD LEGEREMENT POSTERIEUR; HOMOGENEITE DU SYSTEME DES CONTREFORTS, CONTINUITE STYLISTIQUE ENTRE LA BASE DU CLOCHER ET LA FLECHE ASSISE SUR UNE PLATE FORME TRES LARGE, SOL DALLE DE SCHISTE, MURS INTERIEURS ENDUITS DE CHAUX, FONTAINE DE DEVOTION DATEE 1695

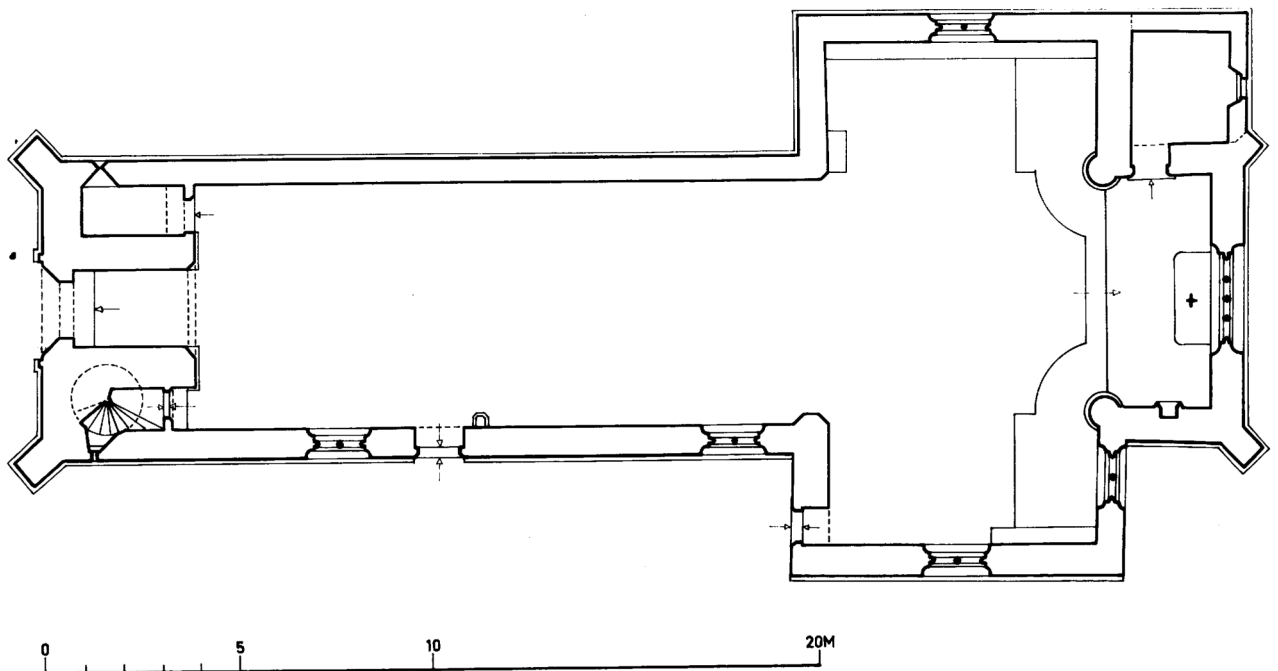
Pl.1 Plan

**STRUCTURE:** PLAN EN CROIX LATINE, 1 VAISSEAU

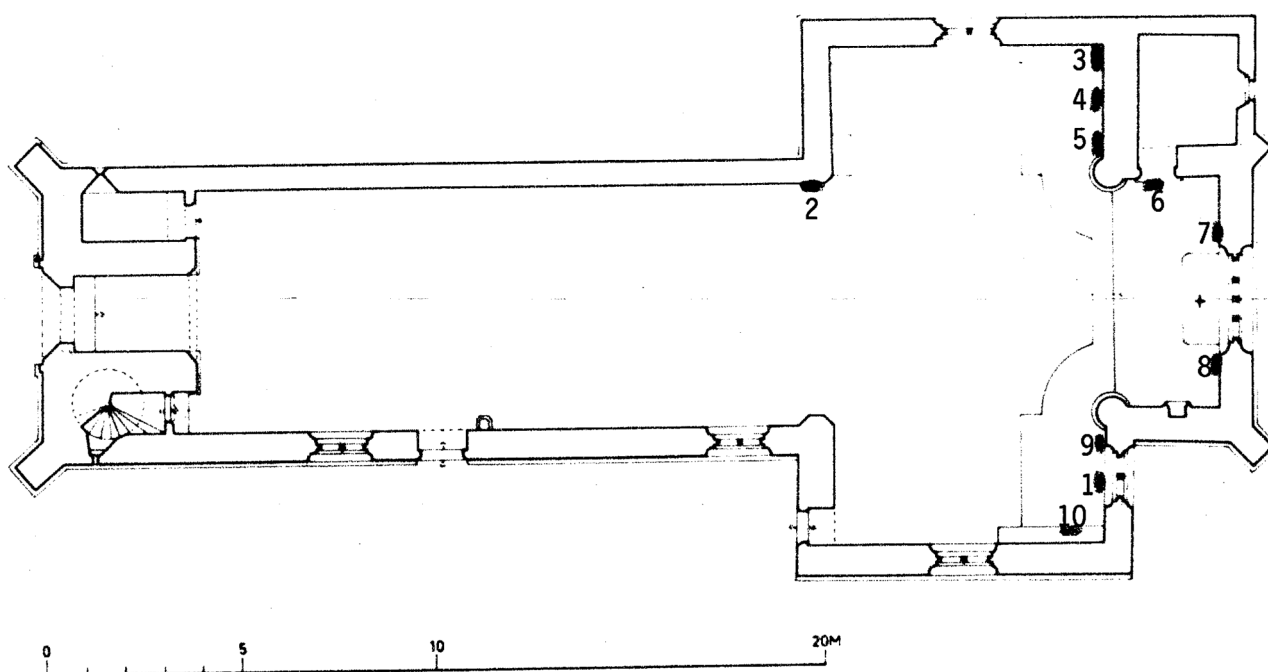
Emplacement du mobilier étudié

- 1- Chaire à prêcher (vestiges).
- 2- Statue de saint Georges.
- 3- Statuette de sainte Femme.
- 4- Tableau : Portement de Croix.
- 5- Statue de saint Evêque.
- 6- Statue de saint Sébastien.
- 7- Statue de l'Immaculée Conception.
- 8- Statue de la Vierge à l'Enfant.
- 9- Statue de saint Julien
- 10- Groupe de sainte Marguerite et du dragon.
