Commune : MALESTROIT

Dénomination : EGLISE PAROISSIALE

Vocable : SAINT GILLES

Dossier de PRE INVENTAIRE NORMALISE établi en

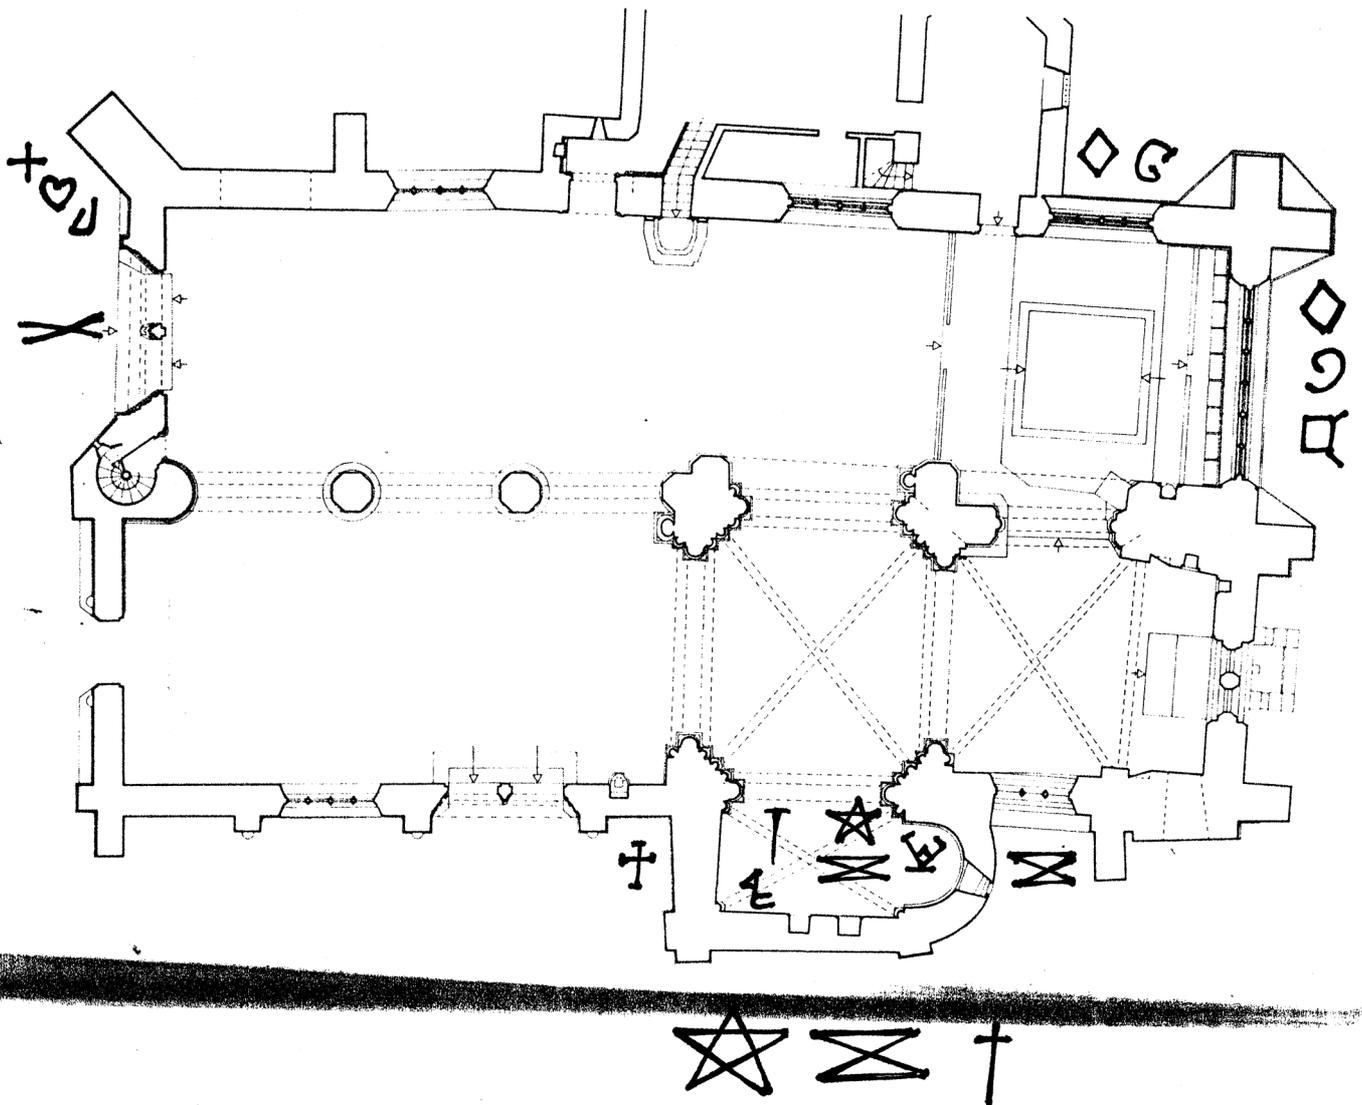
Localisation des marques de tâcheron.

Marques de tâcheron.
