Commune

: CARO

: CROIX DE CHEMIN

: CROIX BOUCHER

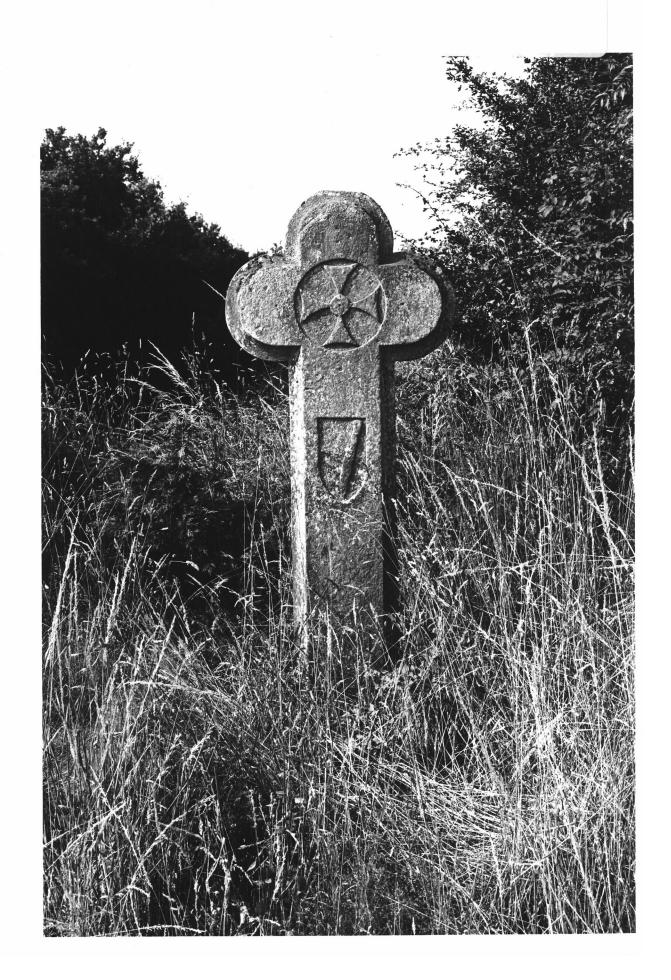
56 CARO Sur la D 168
CROIX DE CHEMIN dite CROIX BOUCHER
FIG. 1 Vue Nord

Représentation : en face Nord croix pattée en réserve dans un cercle en creux, cinq trous et sur le fût emblème professionnel (couteau) sculpté en réserve ; cette représentation a donné à la croix son appellation " Croix Boucher ". En face Sud croix pattée sculptée en creux sur une longue tige (cf. croquis).
