Commune : MISSIRIAC

Dénomination : EGLISE PAROISSIALE

Vocable : NOTRE DAME

Dossier de PRE INVENTAIRE NORMALISE établi en

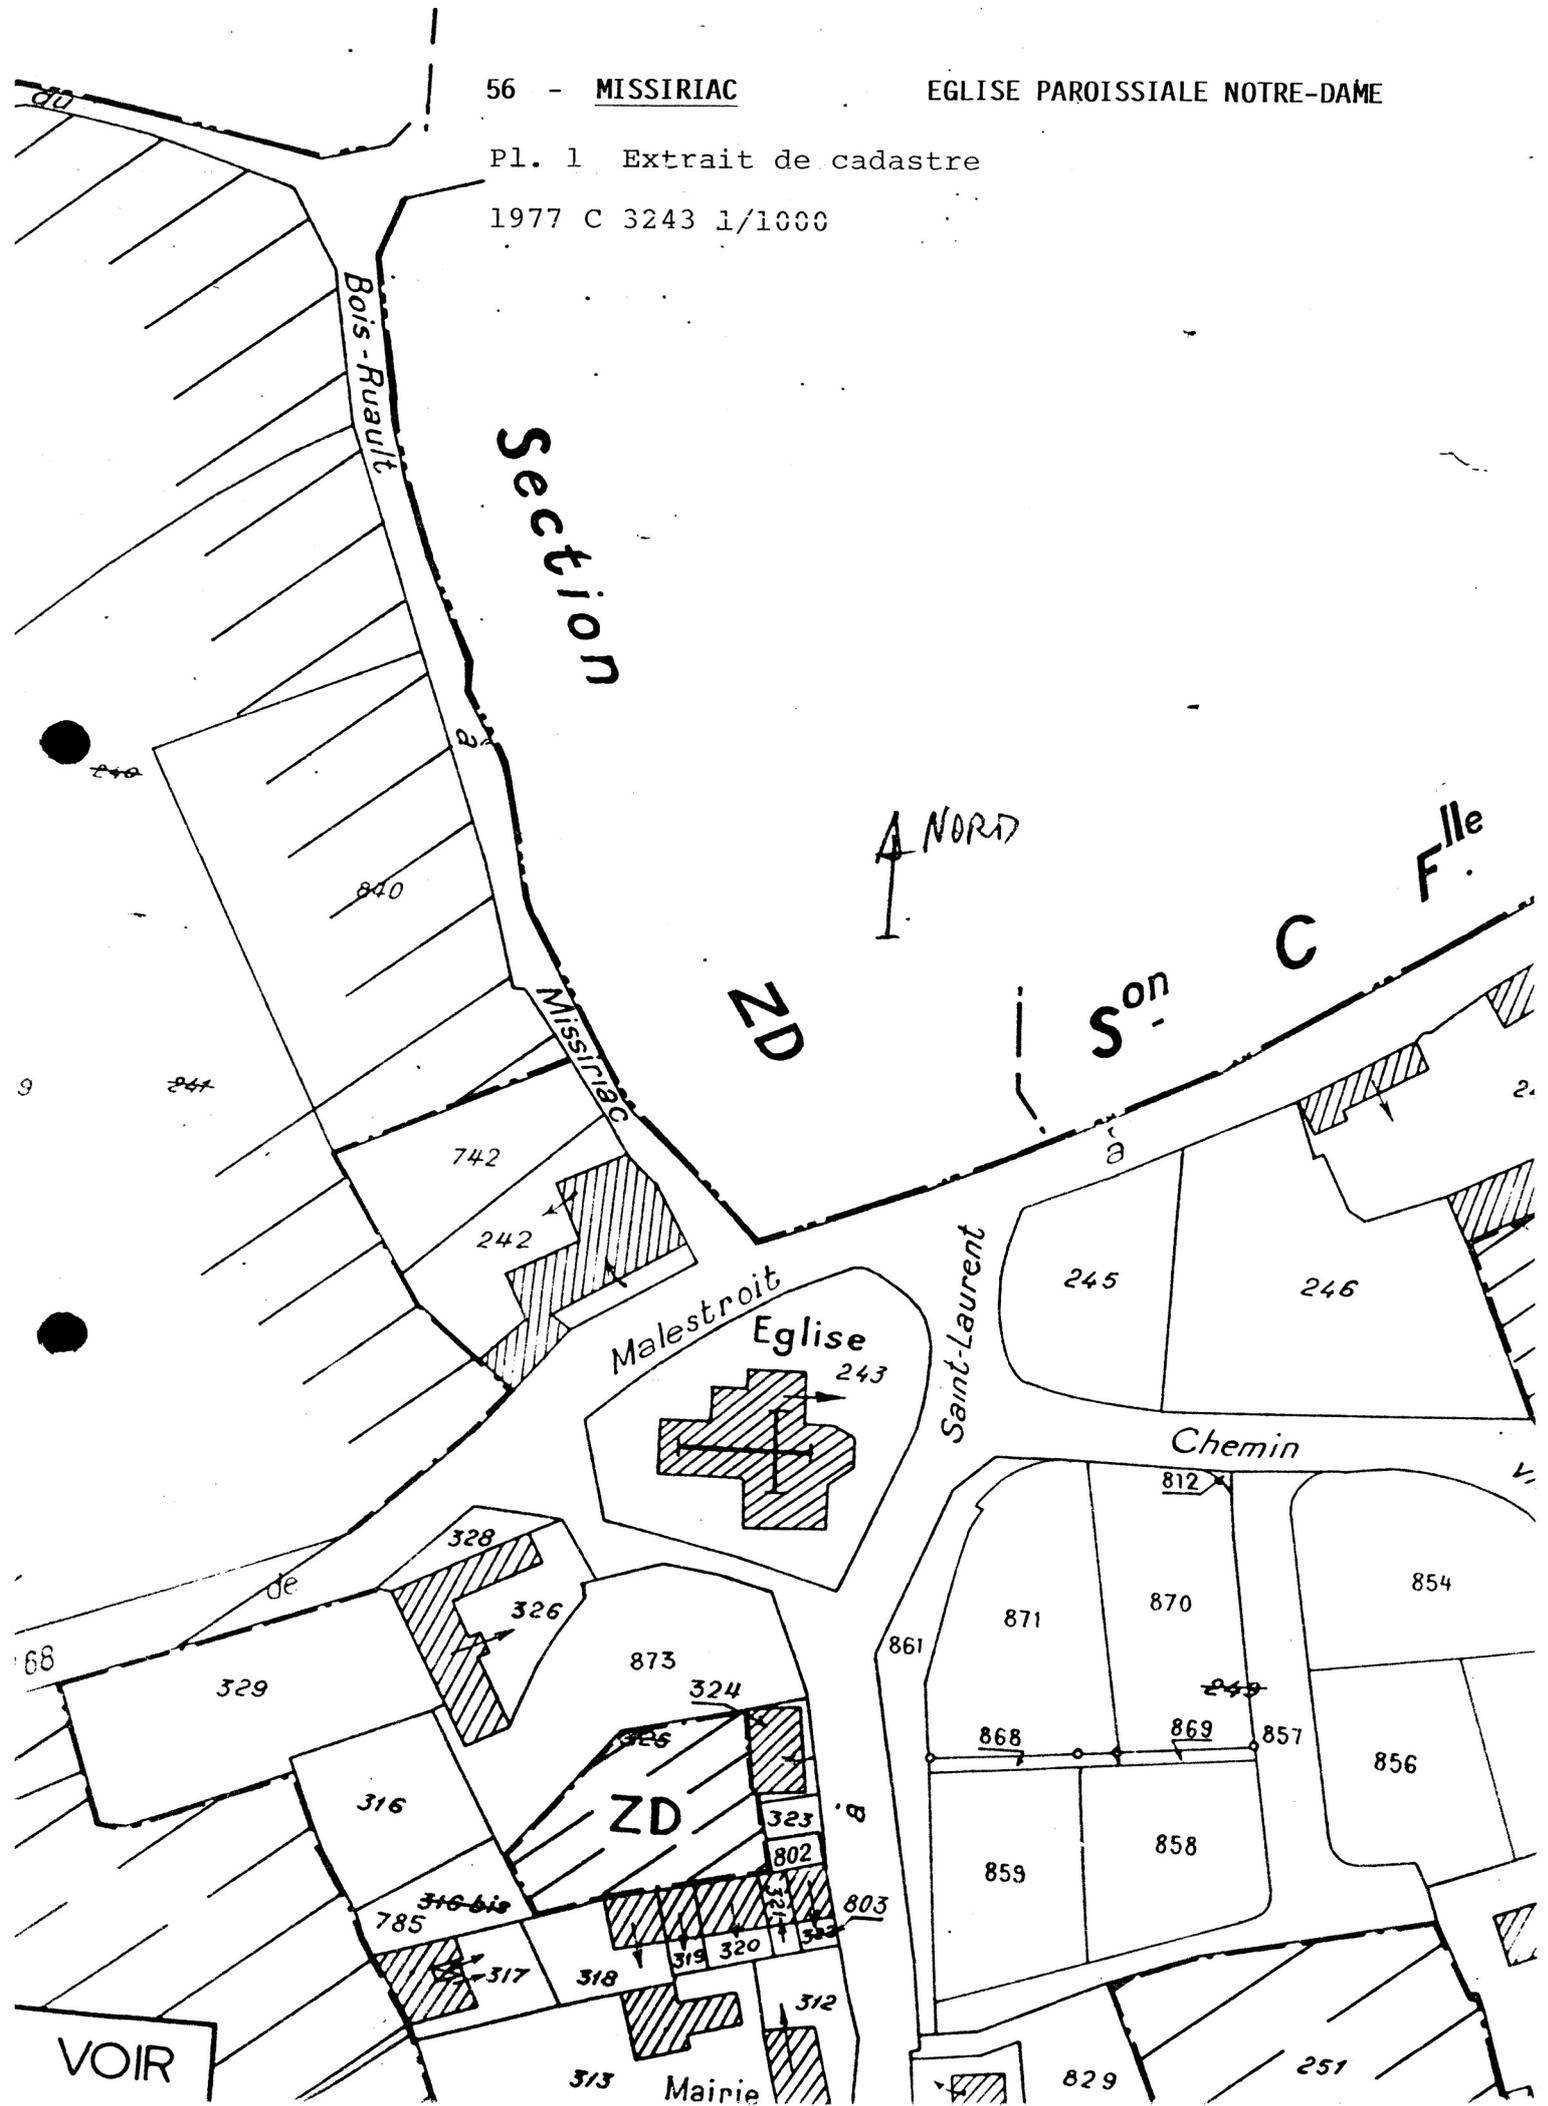
Pl. 1 Extrait de cadastre

1977 C 3243 1/1000

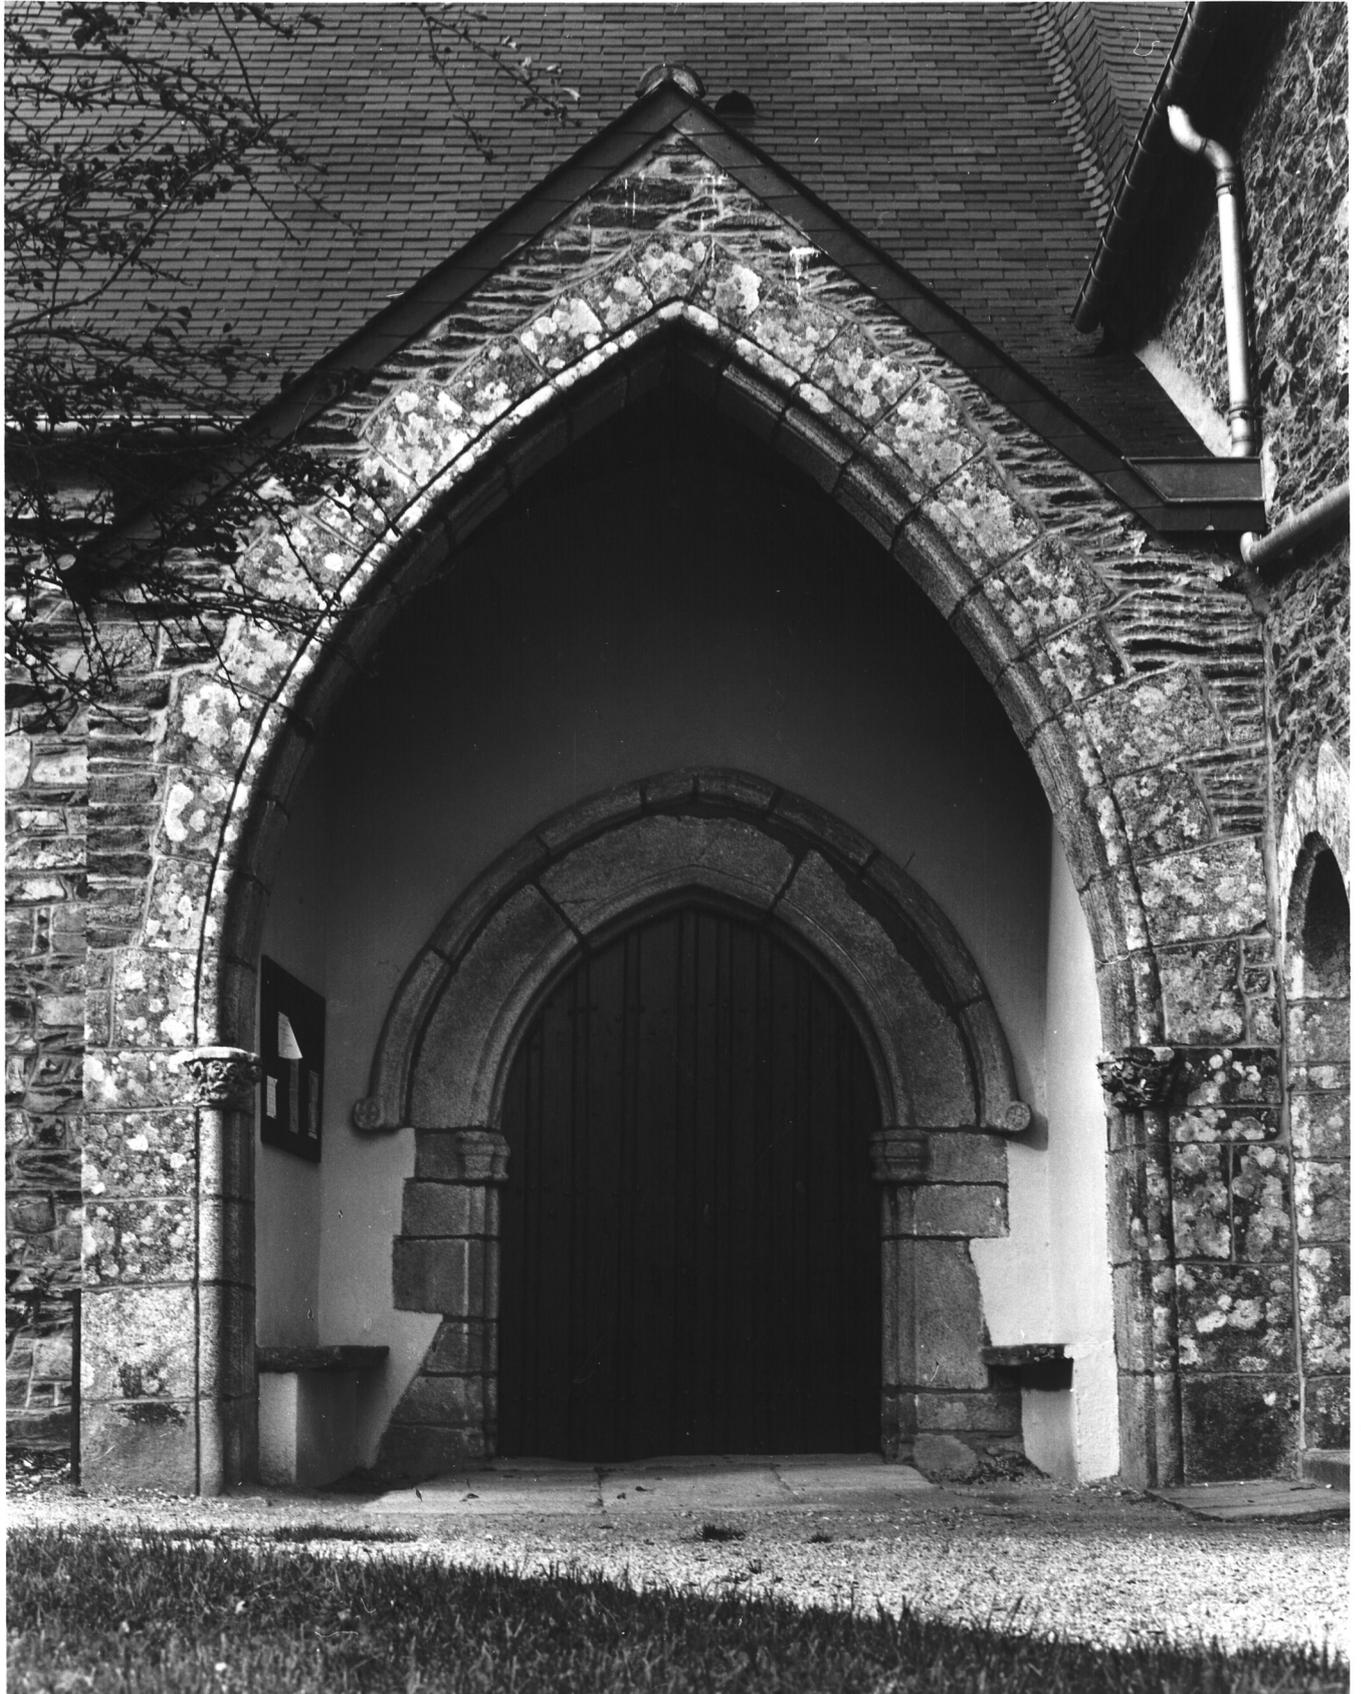
FIG. 5 Porche Sud

VESTIGES D'UNE NEF 12E SIECLE ; REMPLOIS 15E SIECLE DANS LE PORCHE SUD ; ELEVATION OUEST 16E SIECLE ; CLOCHER 17E SIECLE ; TRANSEPT ET CHOEUR 18E SIECLE ; CROIX DE L'ENCLOS 19E SIECLE.

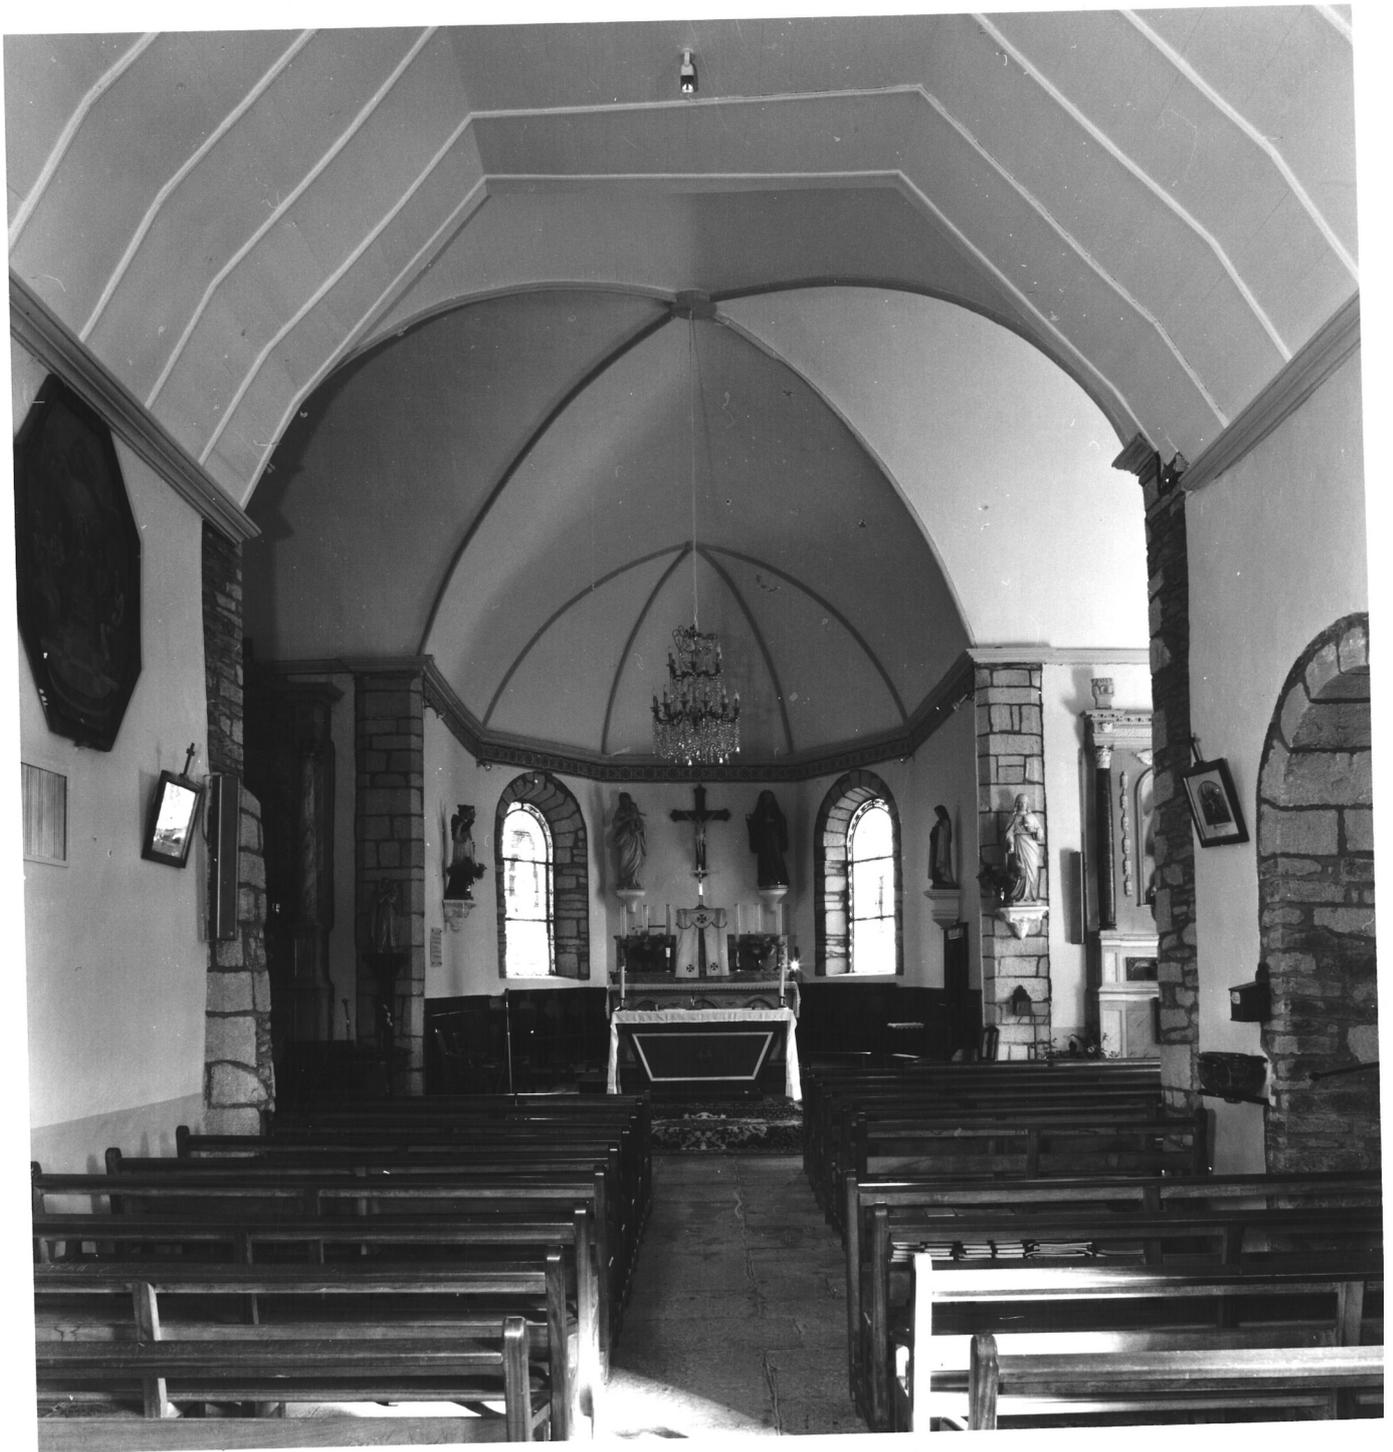
FIG. 6 Nef vers l'Est

Parti de plan : PLAN EN CROIX LATINE
Vaisseaux et étages : 1 VAISSEAU
Couvrement : LAMBRIS DE COUVREMENT
