Aire d'étude : SAINT POL DE LEON

Commune : PLOUENAN

Dénomination : **MANOIRS**

Dossier de PRE INVENTAIRE NORMALISE établi en 1985, 1989 par DOUARD, TOSCAR

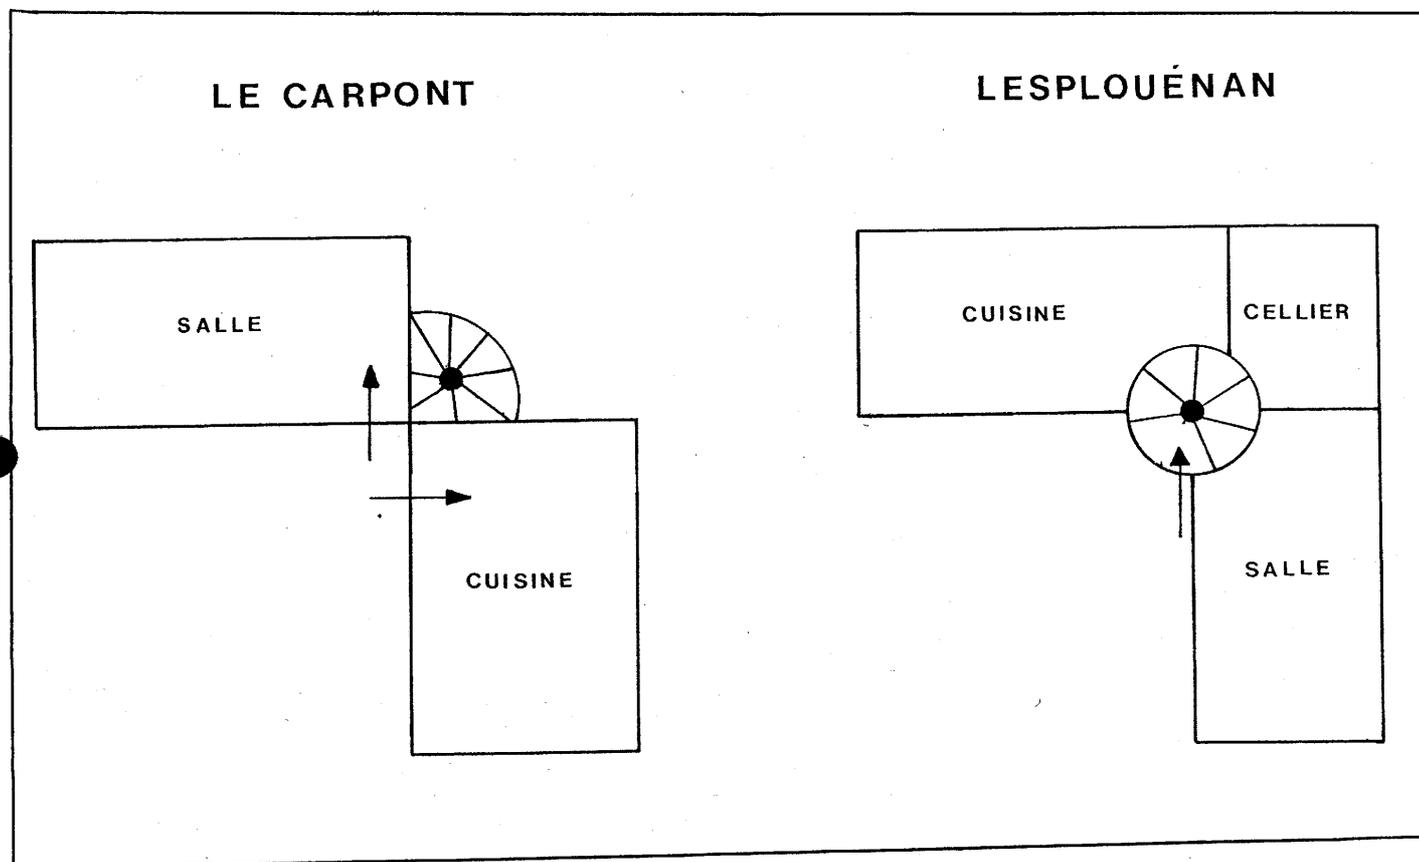
Le schéma ci-dessus montre la fonction présumée des pièces du rez-de-chaussée ; les chambres sont situées à l'étage.

Il n'y a que deux édifices, Lesploué-
nan et Le Carpont, où la lecture du plan d'origine reste lisible. Dans les deux cas, il s'agit de plans en équerre où les deux ailes sont exclusivement réservées à l'habitation. Par contre, l'emplacement de l'escalier ainsi que les accès ne sont pas identiques. Si la formule de Lesploué-
nan est assez fréquente (voir Notice cantonale " Manoirs "), celle du Carpont l'est beaucoup moins.
