Commune : PLOUENAN

Dénomination : MAISONS, FERMES

Dossier de PRE INVENTAIRE NORMALISE établi en 1985, 1989 par DOUARD, TOSCAR

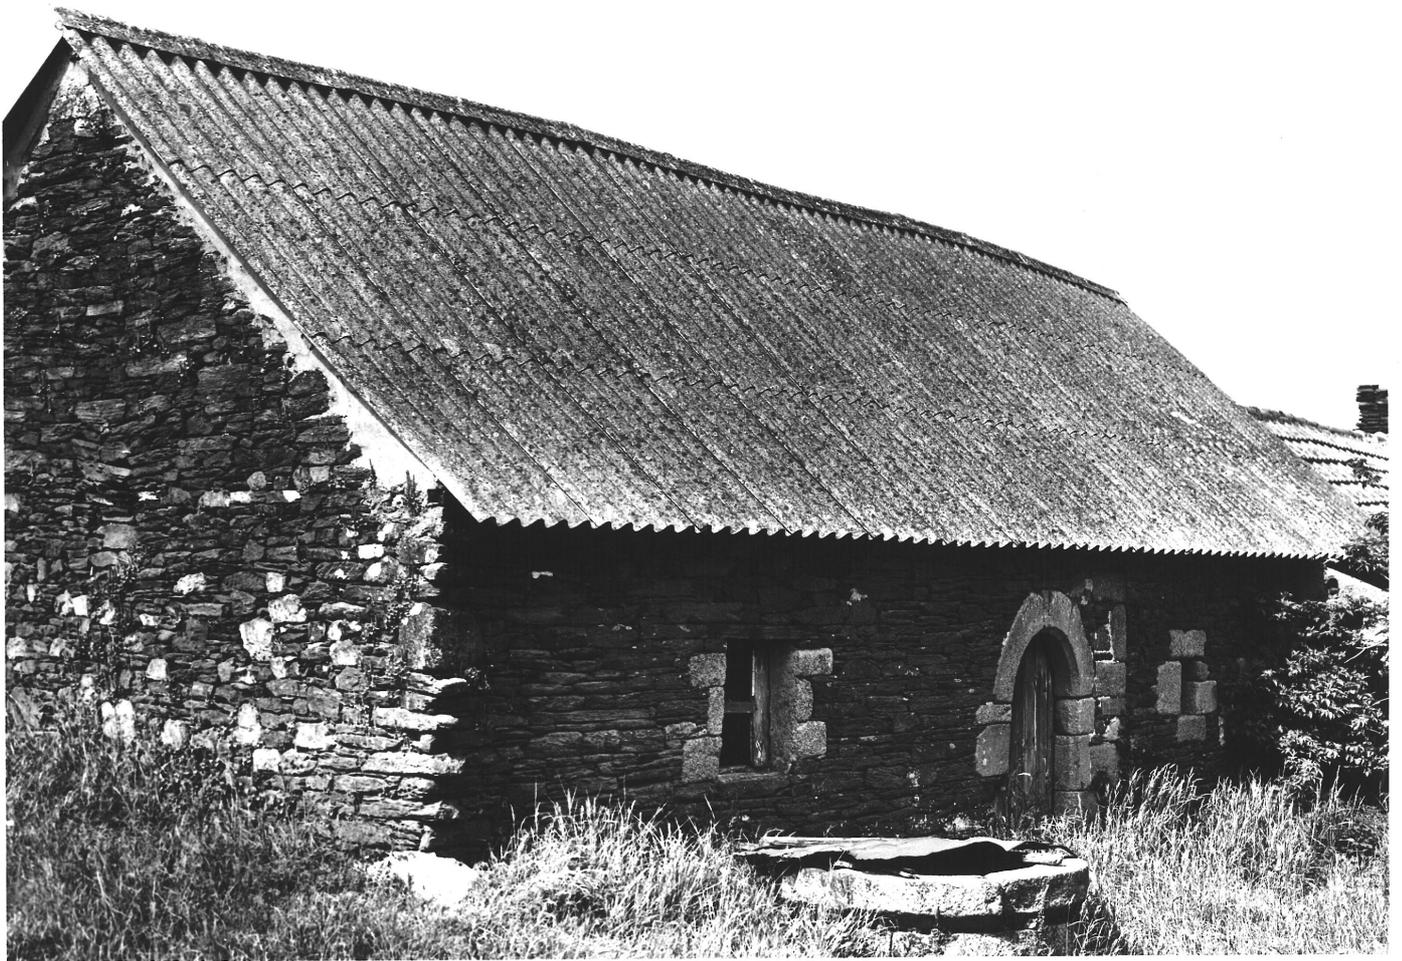
Fig.1 Kerandantec, maison : vue générale

Adresse	Penty	en R.d.C.	combles surcroît	étage (s)	travées	apertis - : taol		matériaux	date	observation
							pignon/sans pignon			
BEGAVEL				1	3		X	enduit	fin XIXe	
BILLON				1	2		X	schiste	XIXe s.	
BOISCAO				1			X	schiste	XIXe s.	
CARPONT (LE)				1				moëllon granite	XVIIe s.	plan en L.
COSQUER (LE)				1	3		X	enduit	fin XIXe	
COSQUER (LE)		X						enduit	début XIXe s.	
COSQUER (LE)				1	3			enduit	2ème moitié XIXe	
COSTY (LE)										unicum sélection dossier.
DOUR BRAZ				1	3			enduit	vers 1910	écuries 191
DOUR BRAZ		X	X				X	enduit	XIXe s.	
FROST				1	5			enduit	1863	logis doublé
GAMER SOUL		X				X		granite moëllons	v. 1850?	
GAMER		X						granite moëllons	2ème moitié XIXes.	
GAZCAN				1	3			enduit	2ème moitié XIXes.	
GOLVECHOU				1	3		X	granite moëllons	vers 1850	
GOUEZOU	X						X	granite moëllons	2e moitié XIXes.	
KERANDANTEC	X							schiste moëllons	XVIIe ou XVIIIe s.	fig.1
KERANGUEN				1	3		X	moëllon	2e moitié XIXes.

On constate une répartition à part égale entre l'emploi du moëllon, schiste ou granite, et l'enduit. L'emploi de la pierre de taille de granite est insignifiante. Souvent, le gros-oeuvre en fines plaques de schiste foncé est rehaussé par l'emploi de granite clair pour les baies (fig.1, Kerandantec, dossier Prat Lochouarn).

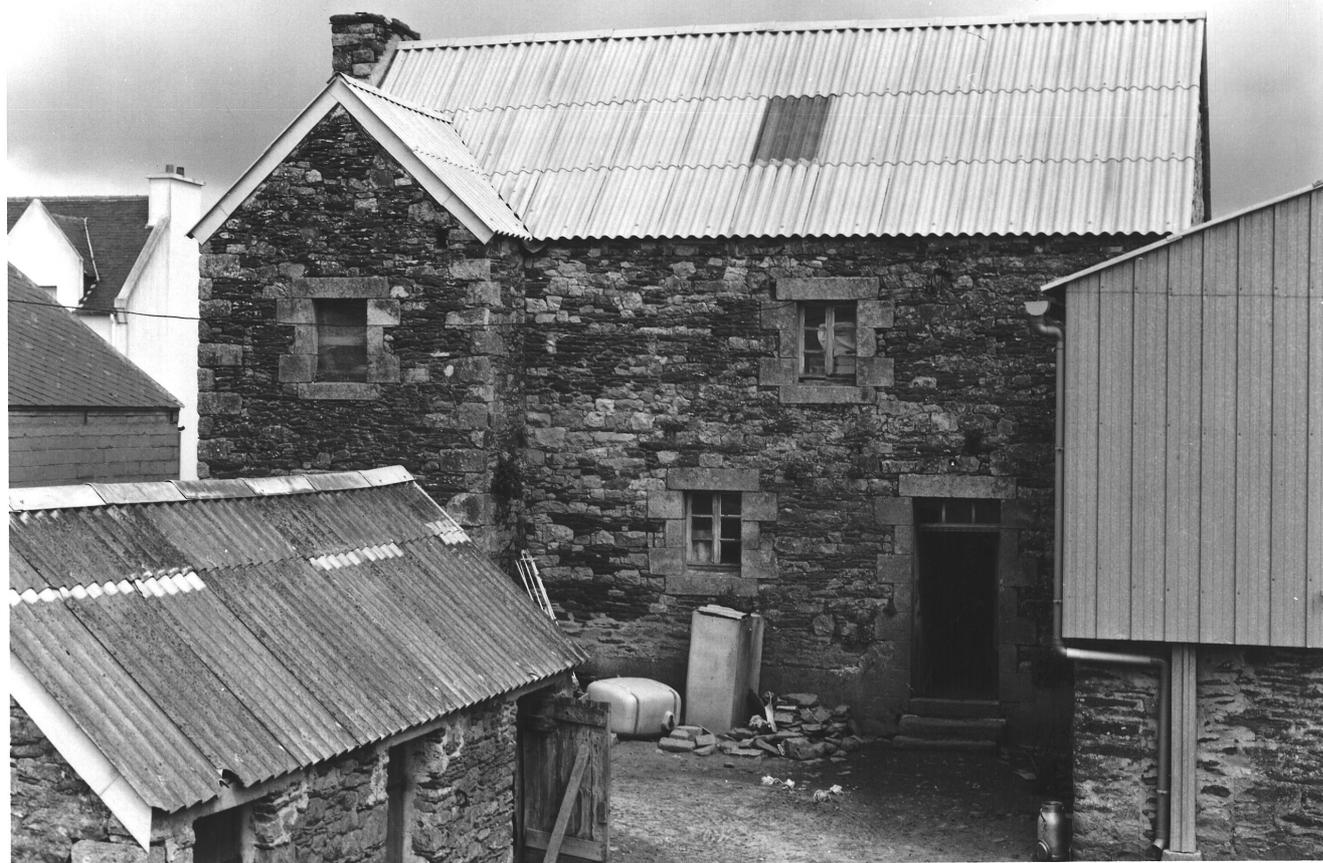
Fig.2 Kerantiou, maison : vue générale

Adresse	Penty	en R.d.C.	combles surcroît	étage (s)	travées	apotis - taol		matériaux	date	observation
						pignon/sans pignon				
KERANGUEN				1				moëllon	1ère moitié XIXes.	
KERANTIQU				1		X		moëllon, schiste, granite	v. 1850 ?	fig.2
KERARBERIEN				1	3	X		enduit	fin XIXe	
KERARPRONOST	X							moëllon	fin XIXes	
KERARROUZ				1	3			enduit	fin XIXes

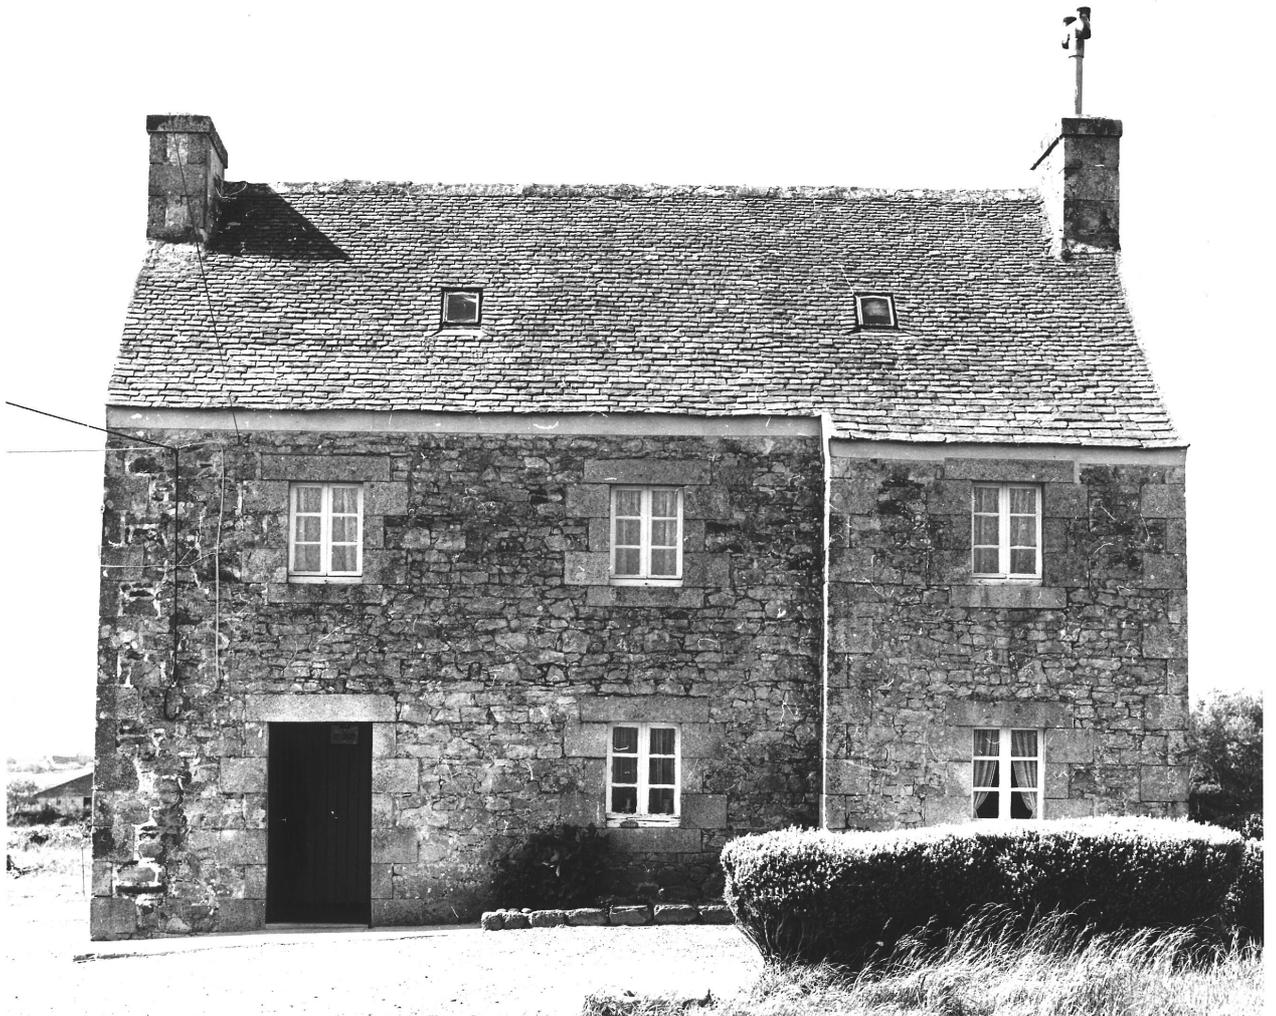
Fig.3 Kervenic, maison : vue générale

Adresse	Penty	en R.d.C.	combles surcroît	étage (s)	travées	apôtis - taol		matériaux	date	observation
						pignon/sans pignon				
KERSABIEC	X						X	moëllon	XIXe s.	
KERVENIC				1	3		X	granite moëllon	2ème moi- tié XIXes.	fig.3.
KERVIZIEN				1	3	X		moëllon granite		
LANNEURET		X						moëllon schiste	XVIIIs.	transformé

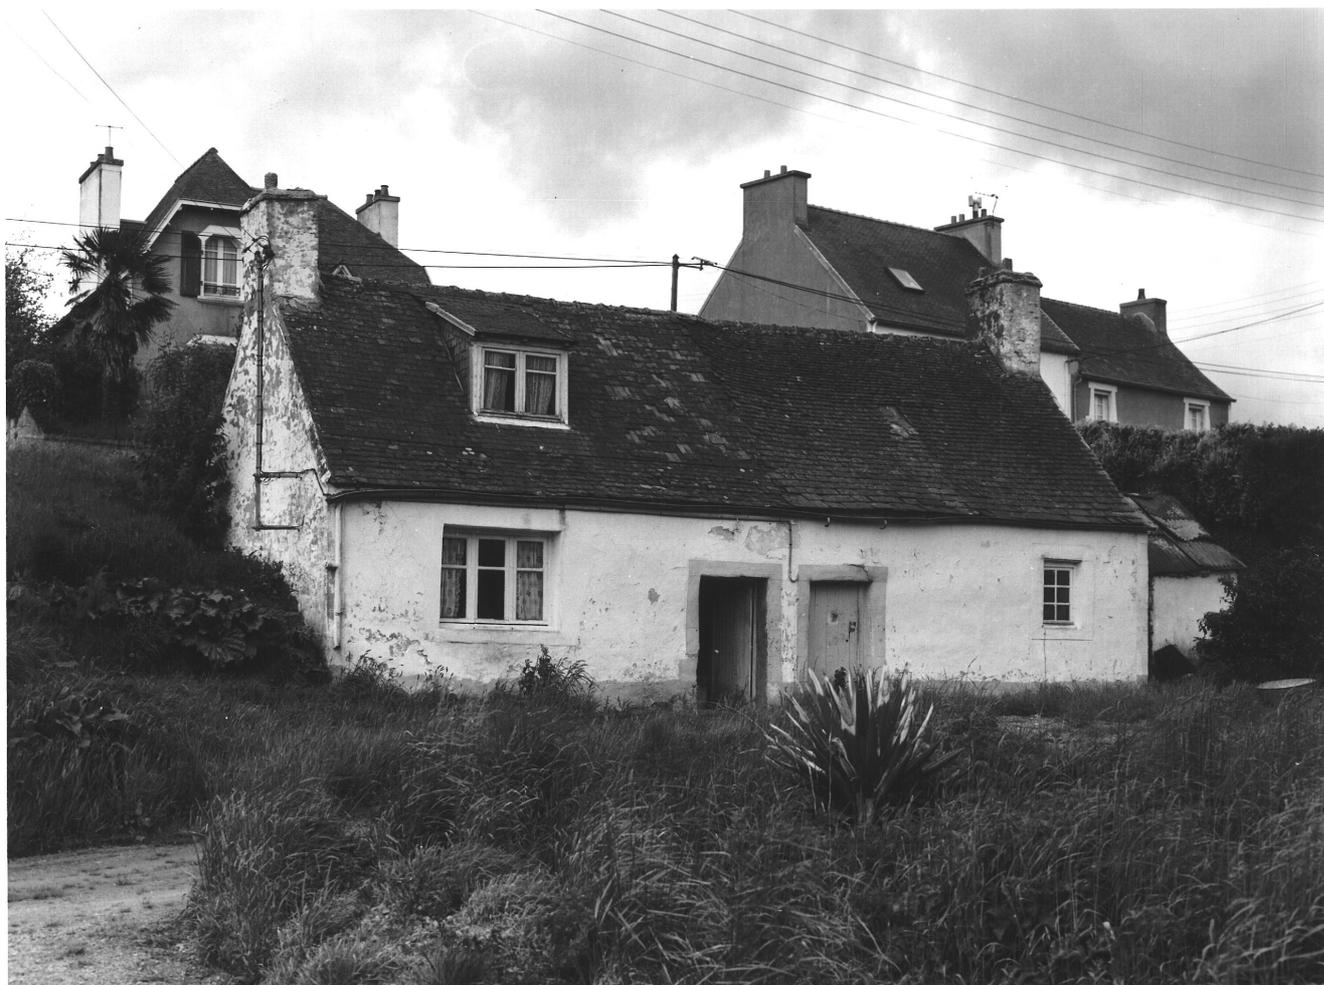
Fig.5 Le Menec, maison : vue générale

LOPREDEN	X							moëllon	1788	transformé
LOPREDEN				1	3		X	moëllon	fin XIXes	
LOPREDEN	X							moëllon	fin XIXe	Penty double
Maison de garde		X						granite pierre de taille	vers 1870	ferme "Guébriant"
MENEC (LE)				1	3		X	enduit	1817	fig.5
MENEC (LE)				1	2			enduit	XVIIe ou XVIIIs.	transformé, XIXe siècle
MEGESTIN				1	3	X		moëllon	fin XIXe

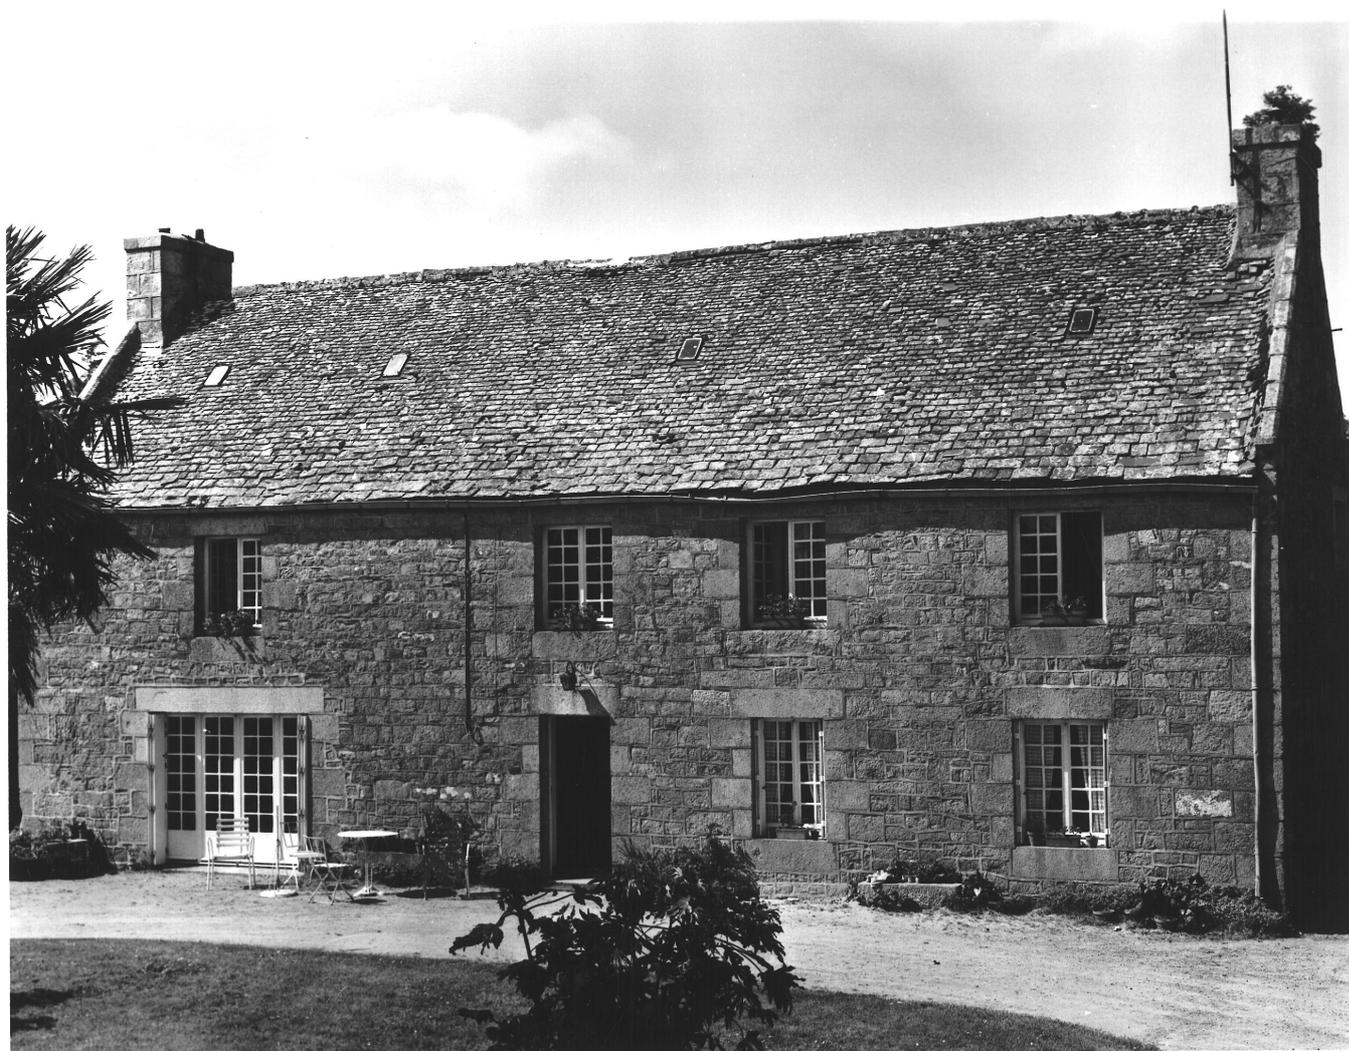
Fig.6 Pen Ar Feunteun, maison : vue générale

PENANEAC'H				1	3			moëllon schiste	fin XIXe s.	
PENANEAC'H		X						moëllon	XVIIe ou XVIIIe s.	transformé
PENARFEUNTEUN				1	4			granite moëllon	1862	reconstruc- tion de Guébriant fig. 6
PENQUER				1	2			moëllon	après 1900	
PENZE				1	3			enduit	après 1900	écuries
PENZE				1	3			enduit	après 1900

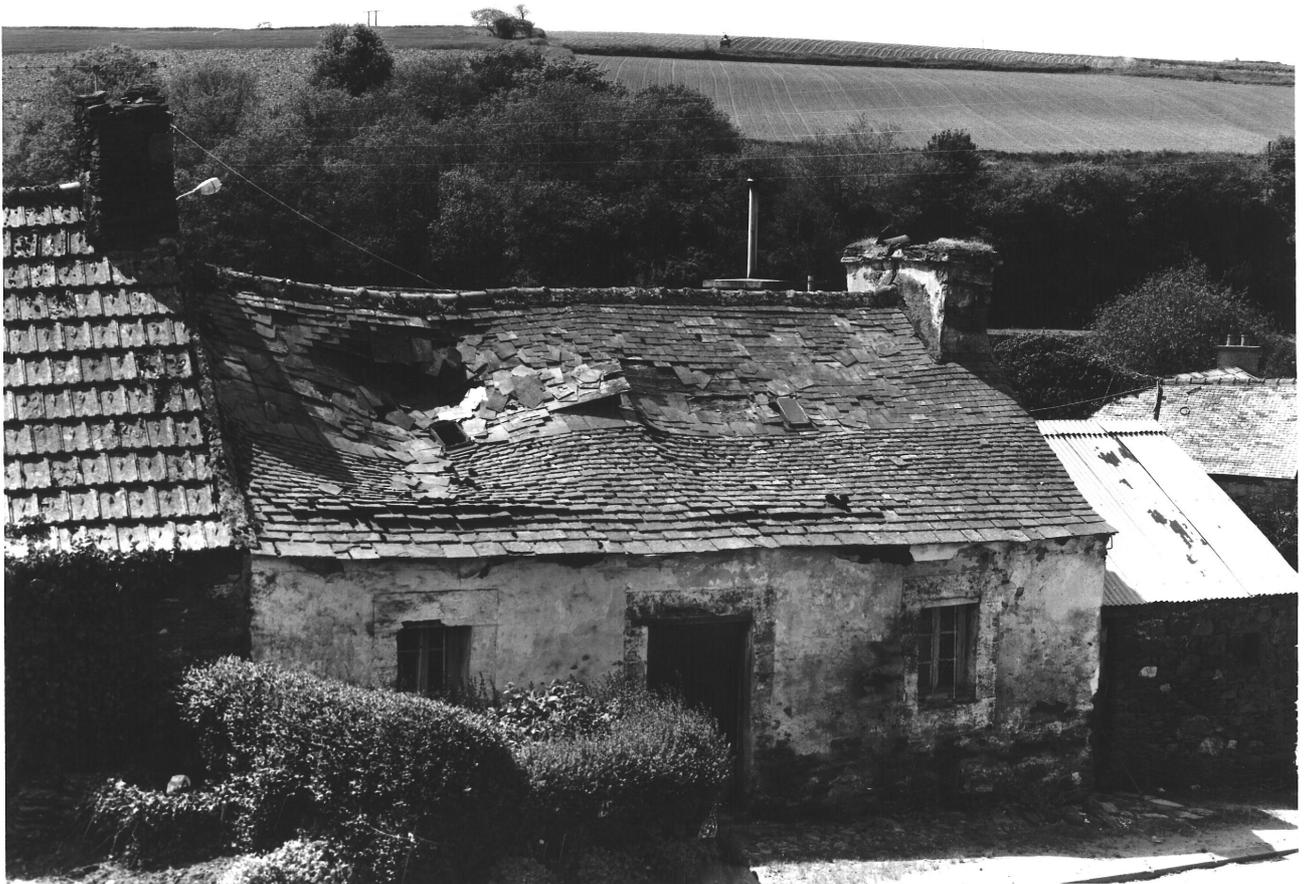
Fig.8 Pont Eon 2, maison : vue générale

Adresse	Penty	en R.d.C.	combles surcroît	étage (s)	travées	apotis - taol		matériaux	date	observation
						pignon/sans pignon				
PENZE				1	3			enduit	après 1910	boutiques latérales
PENZE				1	2			enduit	XIXe s.	
PENZE				1	3			moëllon	fin XIXes	
PLACENAN	X							moëllon	fin XIXes.	
PLACENAN	X							moëllon	fin XIXes.	
PLACENAN	X		X					moëllon	fin XIXes.	
PLOUENAN-GARE				1	2			enduit	fin XIXes	toit à croupe
PLOUENAN (village)	X									
parcelle 332	X							enduit	XIXe s.	
parcelle 21		X						Pierre de taille/ granite	fin XIXes	ferme modèle "Guébriant"
parcelle 36				1	4			enduit	1ère moitié XIXes	Dossier "Village" fig. 2.
parcelles 118/119				1				granite moëllon	1ère moitié XIXes	Dossier "Village" fig. 1.
parcelle 108				1				enduit	déb. XXe	Dossier "Village" fig.3
PONT EON		X						enduit	XVIIIe?	fig. 7
PONT EON		X						enduit	XVIIIe-XIXe s.	fig. 8.
PONT EON	X							moëllon schiste	début XIXe s.	
PONT EON				1			X	moëllon schiste

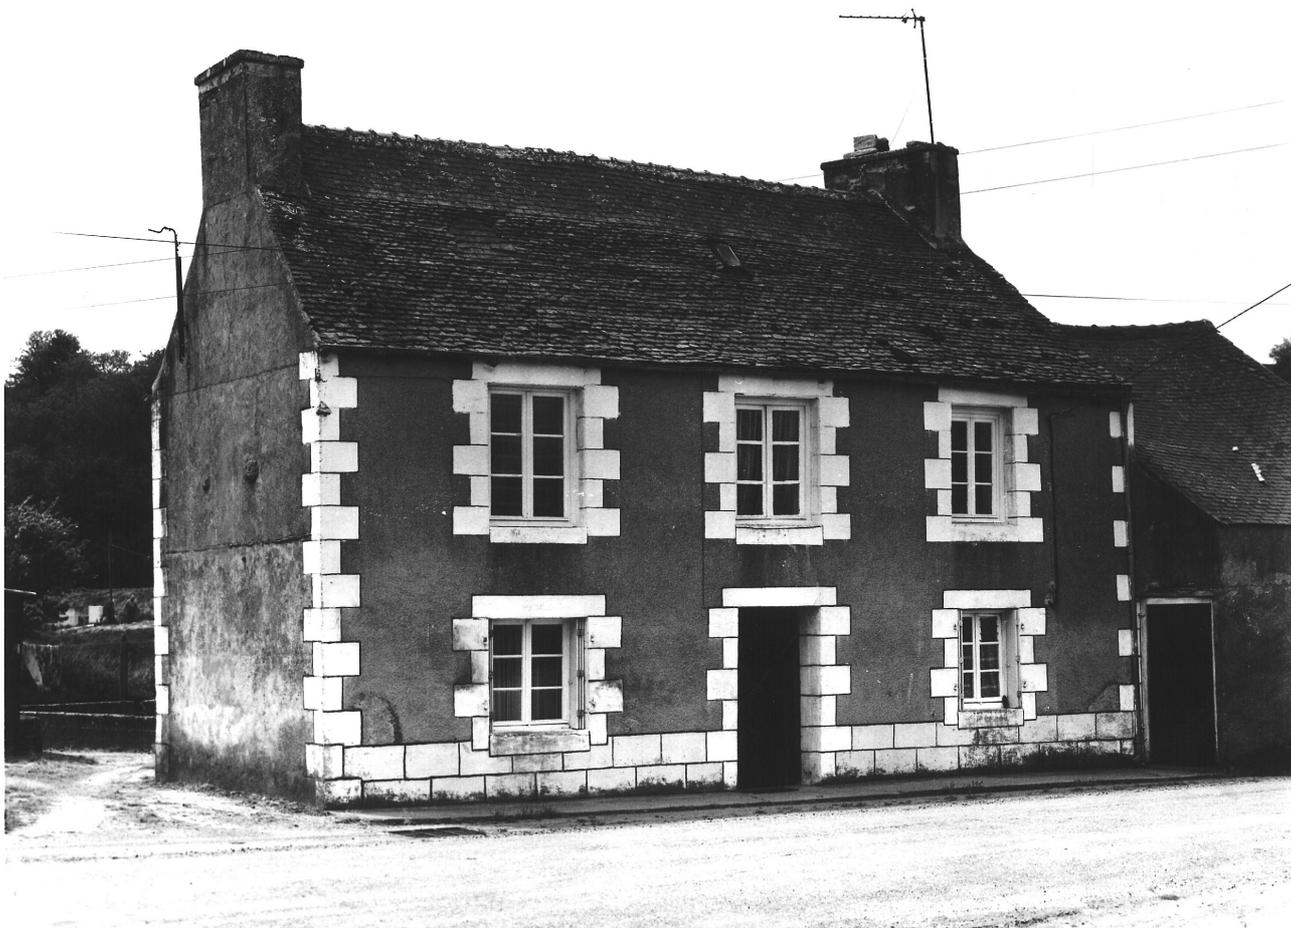
Fig.9 Pont Eon 3, maison : vue générale

Adresse	Penty	en R.d.C.	combles surcroît	étage (s)	travées	apotis -; taol		matériaux	date	observation
						pignon/sans pignon				
PONT EON		X	X				X	moëllon schiste	début XIXe s.	transformé
PONT EON				1	3			enduit	XIXe s. enduit 1929	fig. 9.
PONT EON	X							moëllon schiste	XIXe s.	
PONT EON				1	3			enduit	début XIXe s.	
PONT EON				1	2			enduit	début XIXe s.	
PONT EON				1	2			enduit	fin XIXe	
PONT EON				1	3			moëllon schiste	XIXe s.	
POUL AR GIOC'H				1	2		X	moëllon	XVIIies?	transformé au XIXe s.
PRAT LOCH'OUARN				1	2			schiste moëllons	début XIXe s.	sélection (Dossier)
ROC'H AOUR				1	3	X		enduit	vers 1875	
ROSHAMON				1				enduit	vers 1900	
RU PLOUENAN		X						moëllon	fin XIXes.	ferme "Guébriant"
TRAON HIR				1	2		X	moëllon schiste	milieu XIXe s.	
TREBODEN				1	2			enduit	vers 1930	
TREBODEN	X							moëllon	fin XIXes	
TY AN EAC'H										
TY CAM		X					X	moëllon schiste	XVIIie?	transformé

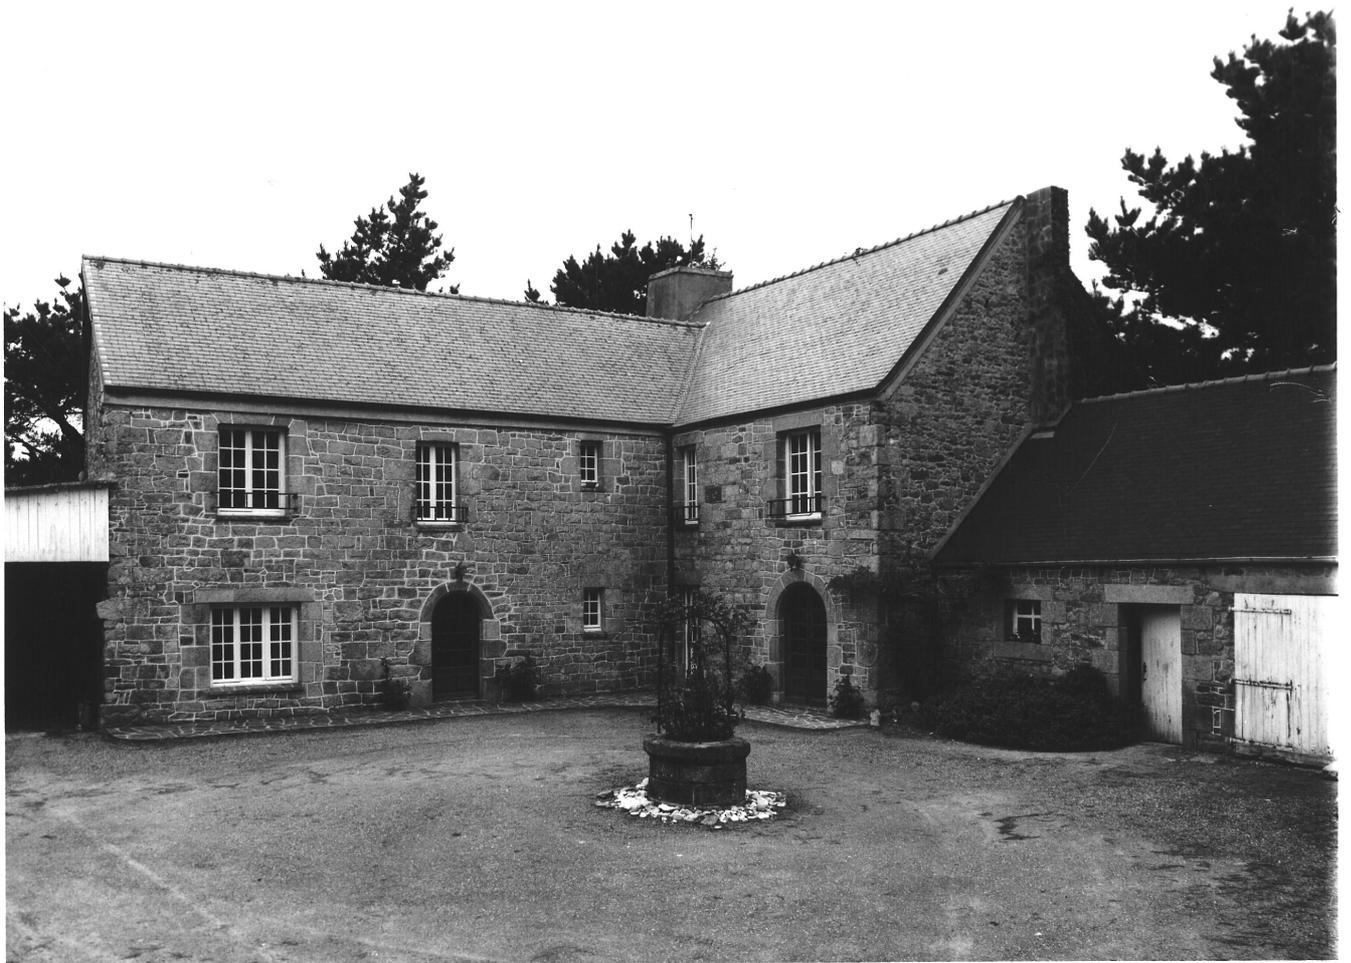
Fig.12 Vally Glas, maison néo gothique avec  
remplois anciens
