Département : 56 2407
Aire d'étude : VANNES EST
Commune : LE HEZO
Dénomination : PRIEURE
Destinataire : DE BENEDICTINS
Vocabulaire : SAINT VINCENT
Destinations successives et actuelles : EGLISE PAROISSIALE, DEMEURE

Dossier d'INVENTAIRE TOPOGRAPHIQUE établi en 1970, 1991 par TOSKER CATHERINE, LE THIEC JEAN PIERRE

HISTORIQUE

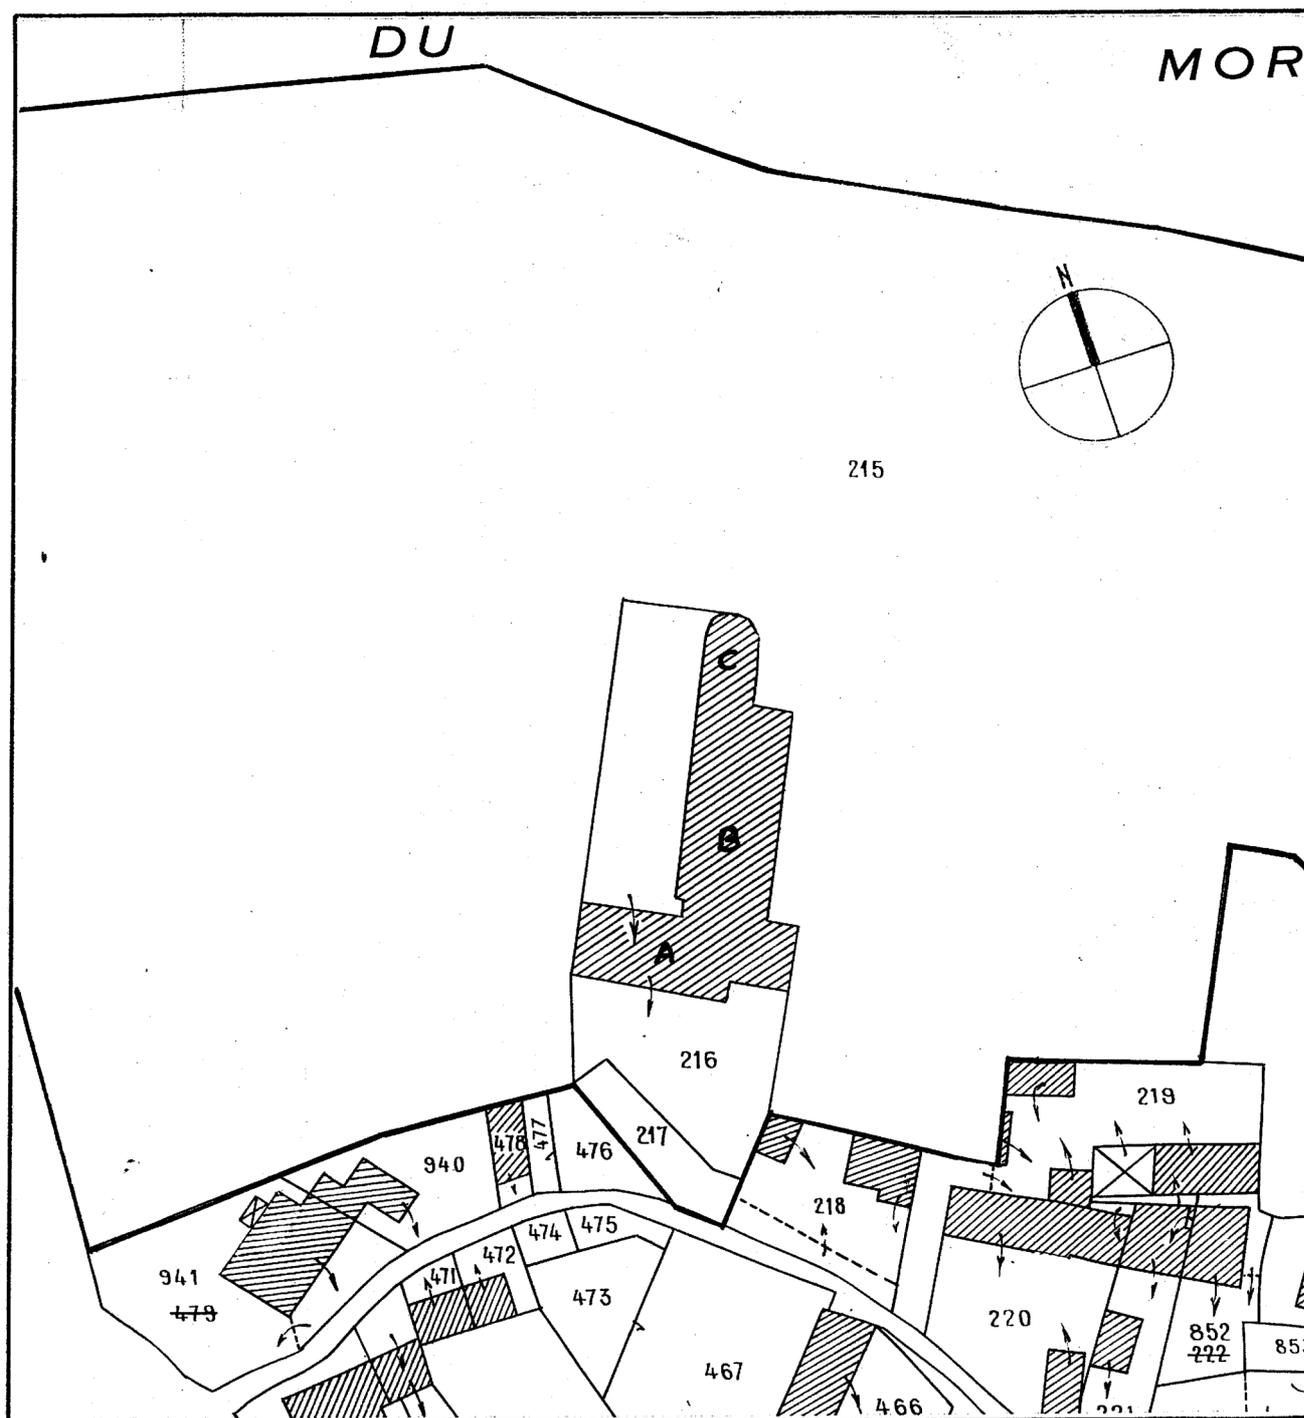
Pl. I Plan de situation. Extrait cadastral 1950, section A2, échelle 1/1000e.

- A. Chapelle
- B. Logis prieural
- C. Serre moderne.
