Département : 56
Aire d'étude : VANNES EST
Commune : THEIX
Lieu-dit : LE GRANIL
Dénomination : MANOIR

Dossier d'INVENTAIRE TOPOGRAPHIQUE établi en 1972, 1991 par TOSCAR CATHERINE, RIOULT JEAN JACQUES, LE THIEC JEAN PIERRE

HISTORIQUE

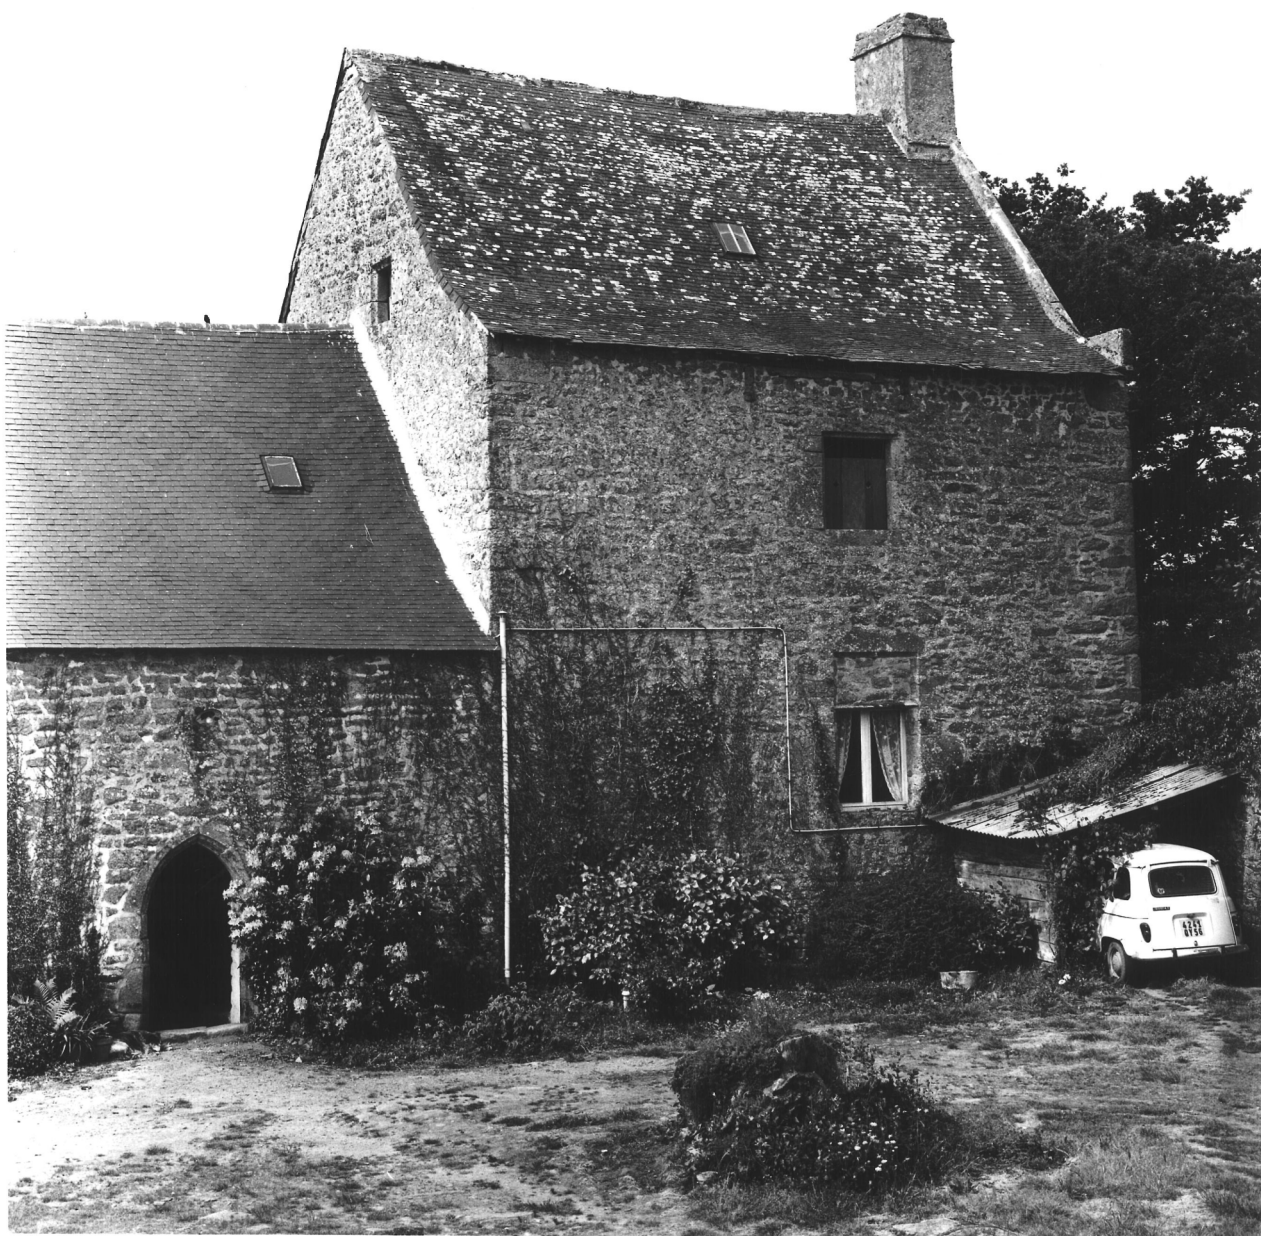
Fig.4 Corps ouest (chambres), élévation nord

MANOIR APPARTENANT AU 15E SIECLE A LA FAMILLE LE BARON : PARTIE OUEST DU LOGIS (SALLE SOUS CHARPENTE ET CHAMBRES) 1ERE MOITIE 15E SIECLE, TRACES D'ARRACHEMENT SANS DOUTE DES LATRINES SUR LE CORPS OUEST, AU SUD ; RALLONGE VERS L'EST D'UNE SALLE SOUS CHARPENTE DANS LA SECONDE MOITIE DU 15E SIECLE, PEUT ETRE APRES LE MARIAGE DE MARGUERITE LE BARON, AVEC FRANCOIS DE CHAMBALLAN QUI EN 1477 EST DE "LA MAISON DU DUC" DE BRETAGNE ; PREMIER LOGIS DEvenu METAIRIE LORS DE LA CONSTRUCTION SANS DOUTE AU MILIEU DU 17E SIECLE D'UN CORPS DE LOGIS EN PROLONGEMENT DES PRECEDENTS VERS L'EST ; BAIES EN PARTIE OU TOTALEMENT OBTUREES PEUT ETRE AU 19E SIECLE (1ER CORPS DE LOGIS) ; JARDIN 17E SIECLE AVEC A L'ANGLE SUD OUEST UNE FABRIQUE DE JARDIN ET UN LAVOIR AUJOURD'HUI DISPARU SUR L'ETANG DE NOYALO ; ETABLE 18E SIECLE AU NORD OUEST DE LA COUR

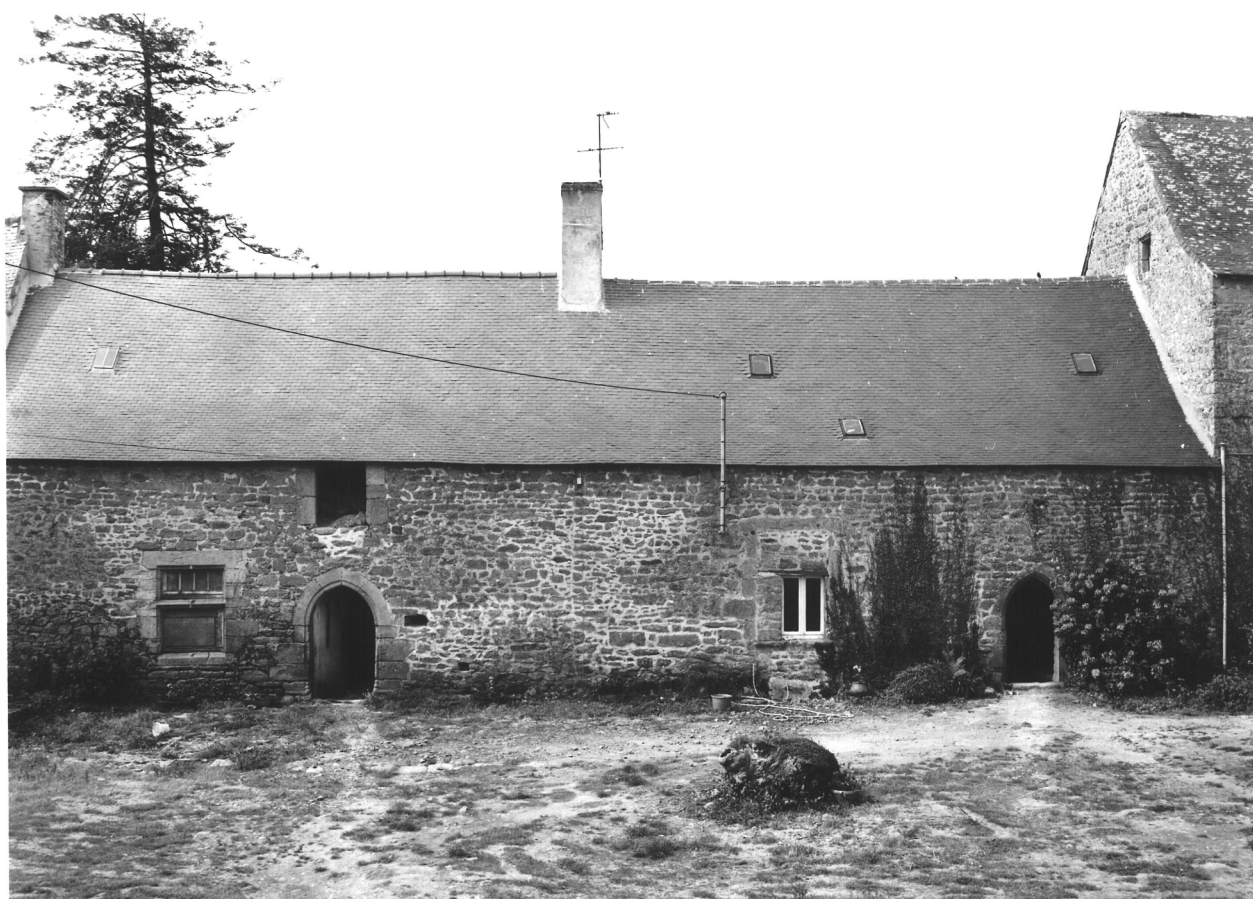
Fig.5 Partie ouest, salles : élévation nord

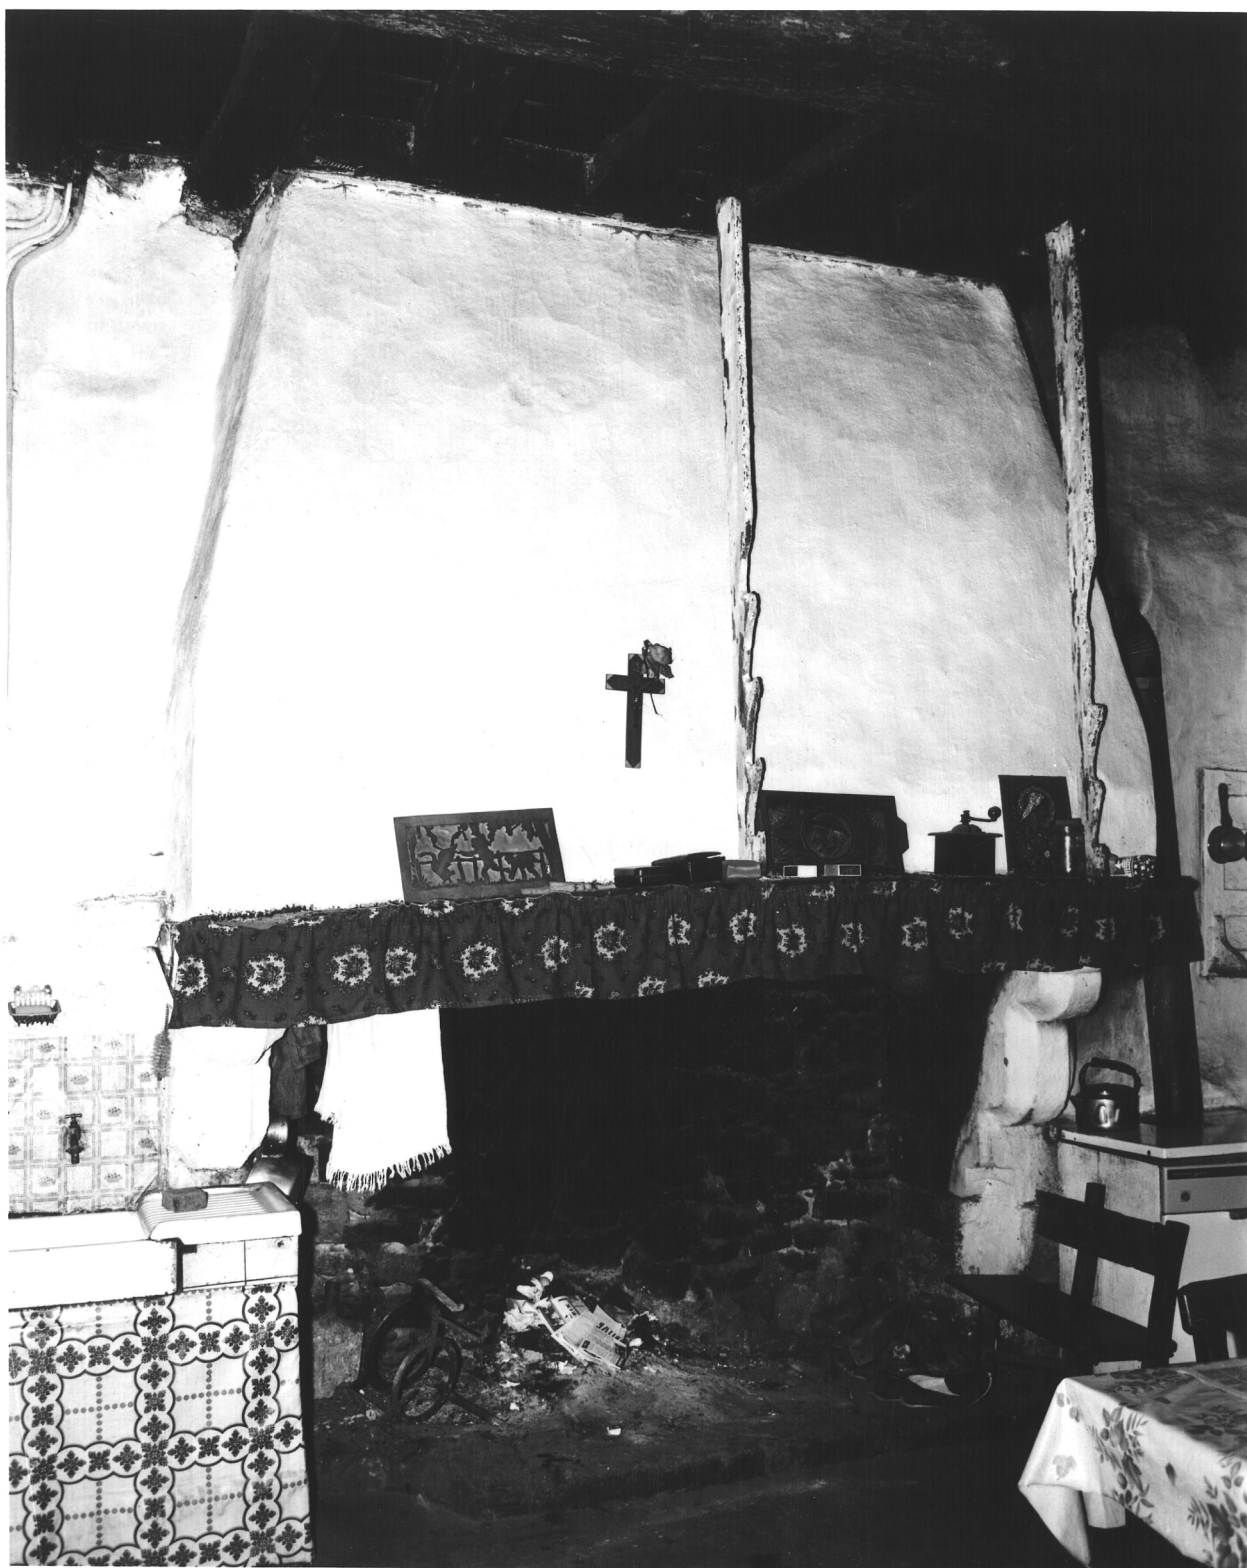
Fig.10 Logis ouest, première salle : cheminée, mur est

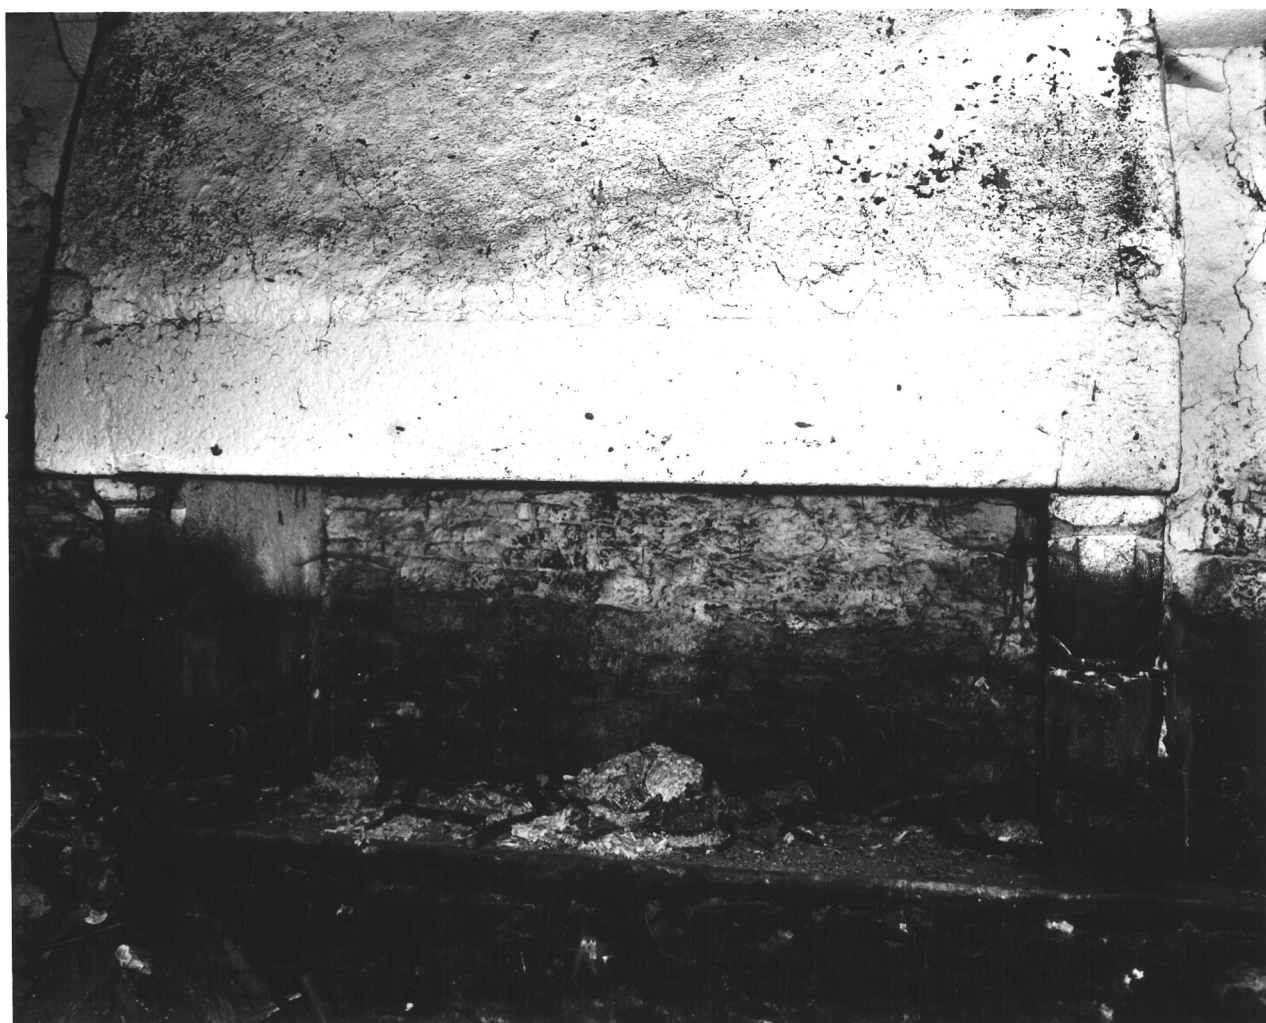
Fig.12 Logis ouest, seconde salle : mur est, cheminée

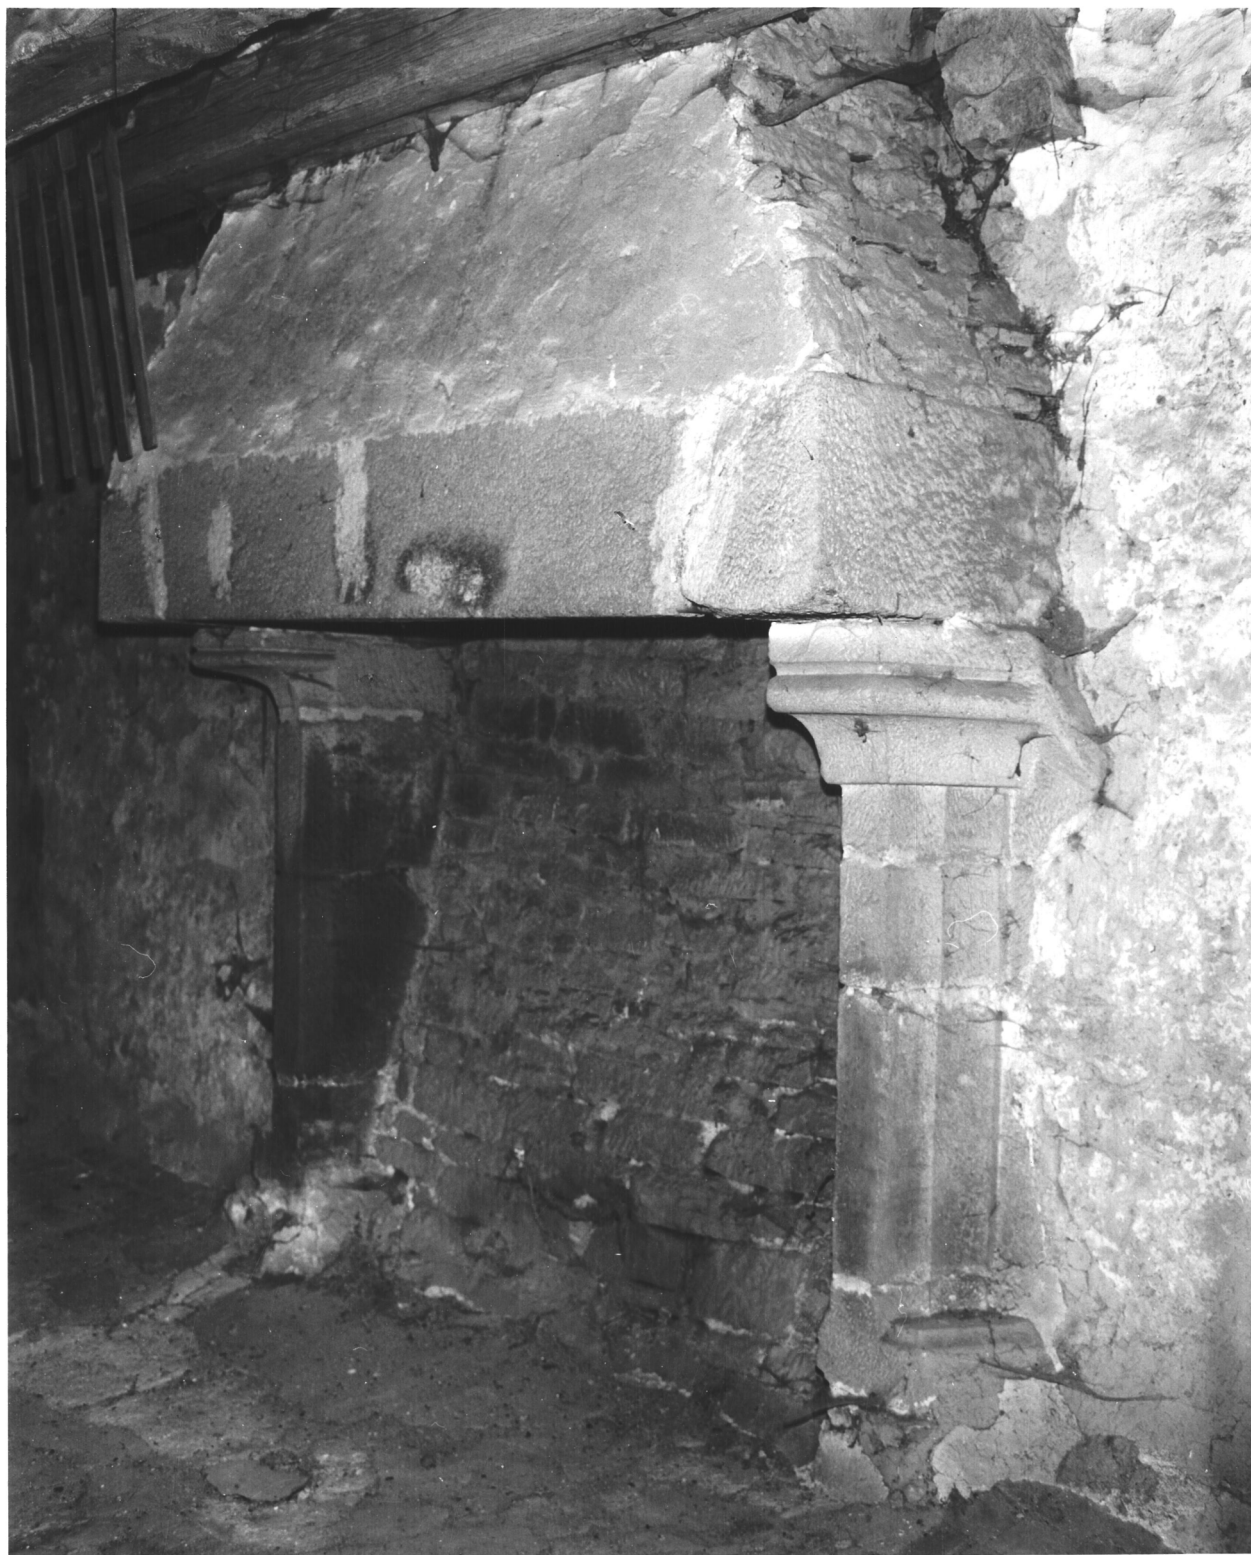
Fig.13 Logis ouest, étage : cheminée ouest

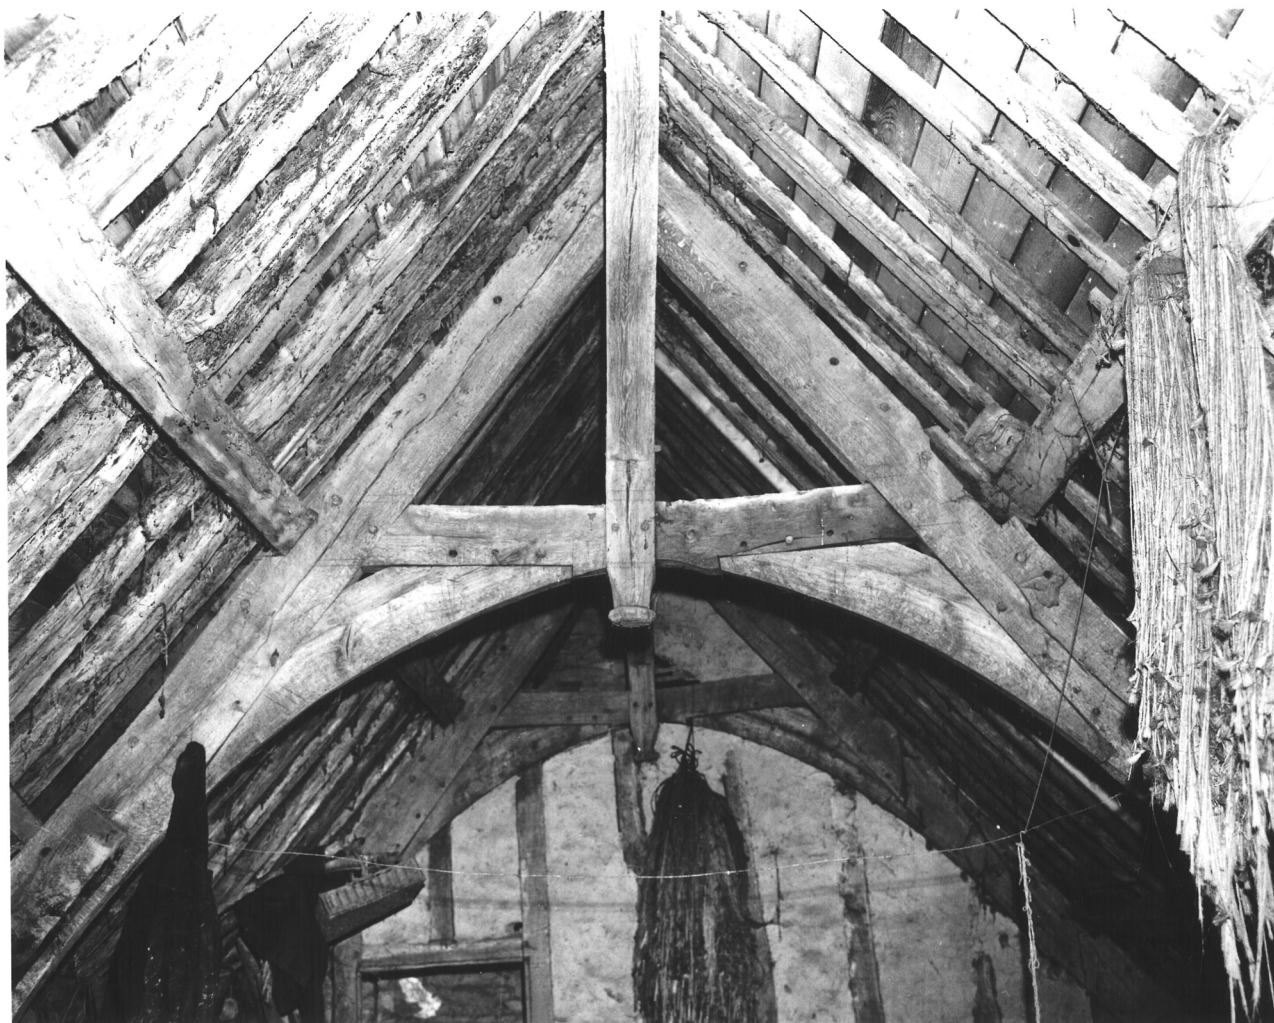
Fig.14 Logis ouest, première salle : charpente

TYPOLOGIE : COUR FERMEE, PLAN ALLONGE, SALLE SOUS CHARPENTE, CHARPENTE UPPER CRUCK, POTAGER

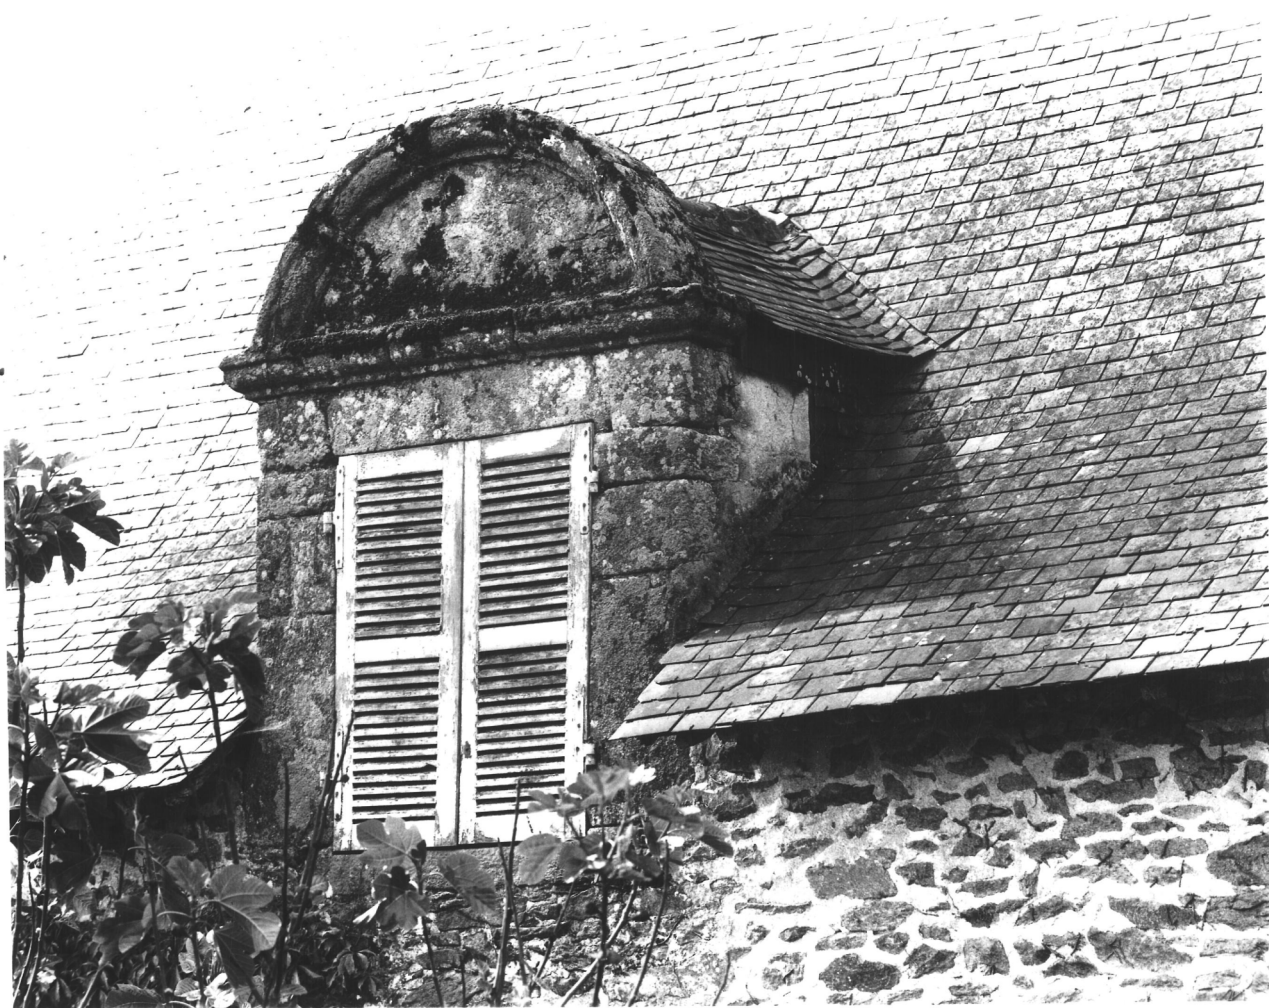
Fig.17 Logis est, élévation nord : lucarne est

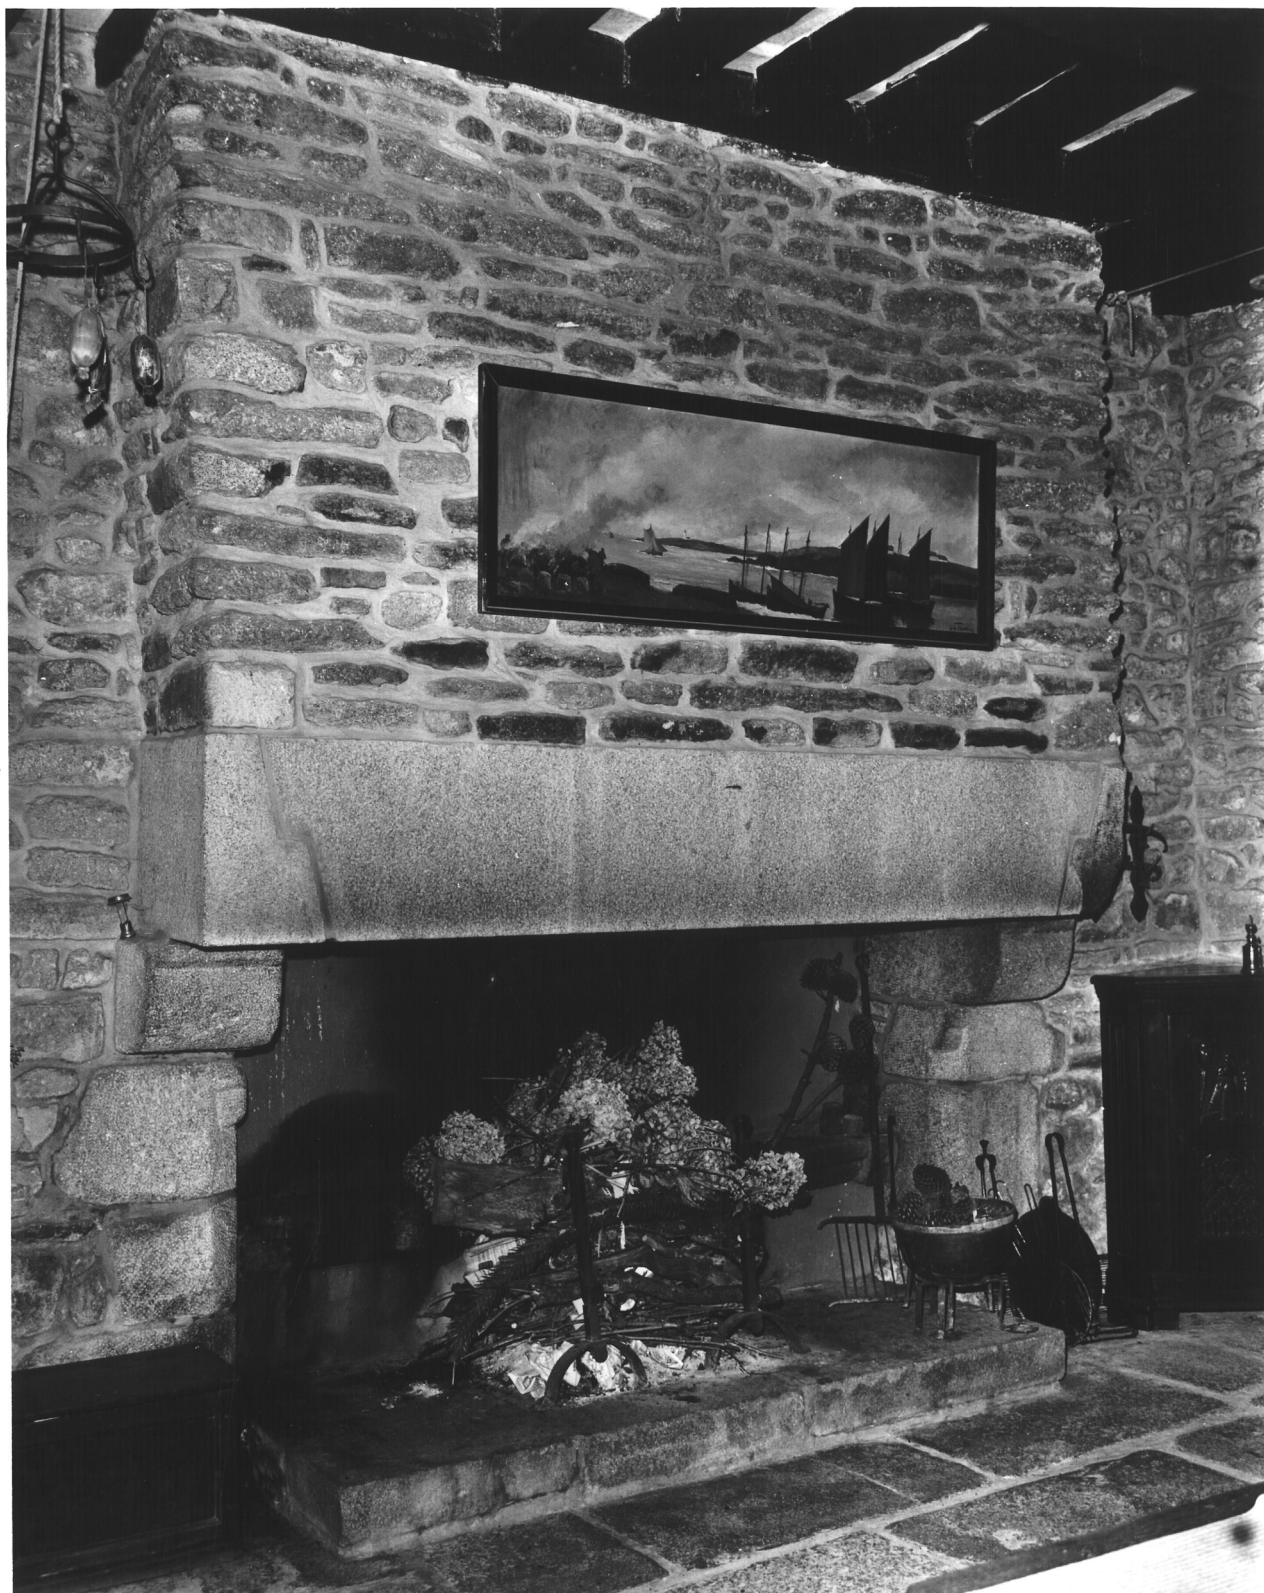
Fig.19 Logis est, cuisine : mur est

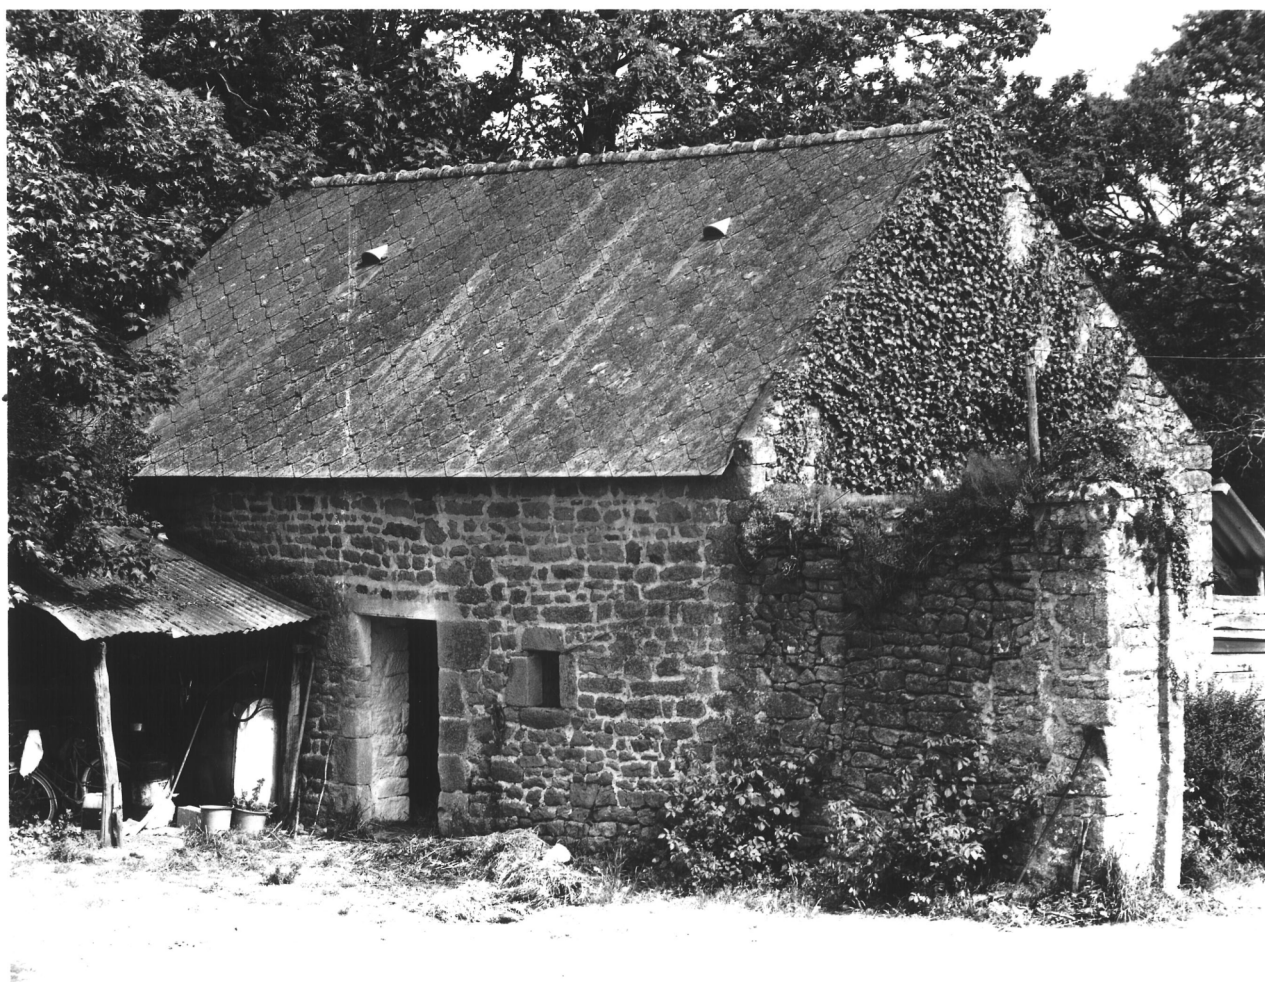
Fig.21 Etable XVIIIe siècle : élévation sud
