Département : 56 2587
Aire d'étude : VANNES EST
Commune : THEIX
Lieu-dit : KERANDRUN-CALZAC MOULIN
Dénomination : MOULIN
Source d'énergie : ENERGIE HYDRAULIQUE, PRODUITE SUR PLACE, ROUE HYDRAULIQUE VERTICALE

Dossier d'INVENTAIRE TOPOGRAPHIQUE établi en 1972, 1991 par TOSCER CATHERINE, RIOULT JEAN JACQUES, LE THIEC JEAN PIERRE

HISTORIQUE

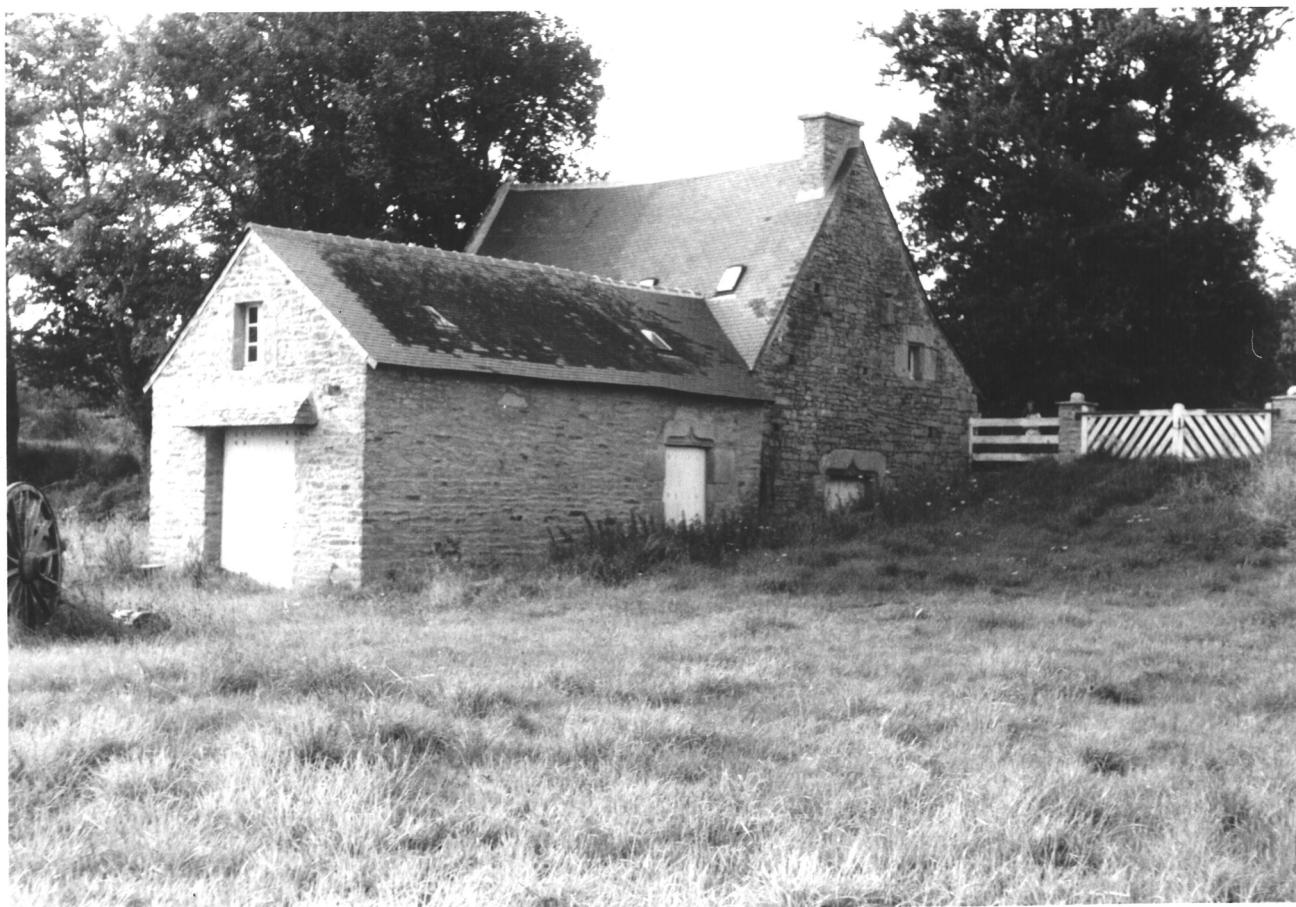
Fig.3 Vue sud est : état en 1970

L'UN DES DEUX MOULINS A EAU DU MANOIR DE KERANDRUN DATE DE LA 2E MOITIE 16E SIECLE ; PIGNON NORD MODIFIE AU 20E SIECLE ; CORPS RAPPORTES EN RETOUR AU SUD EST ET AU NORD EST, RESPECTIVEMENT 19E SIECLE ET MILIEU 20E SIECLE AVEC REMPLI D'UNE PORTE 16E SIECLE
