Département : 56 3052  
Aire d'étude : SARZEAU  
Commune : SAINT GILDAS DE RHUYS  
Lieu-dit : KERFAGO  
Adresse : 3, 5 RUE DU RECTEUR LE DUIN

Dénomination : **FERME**  
Destinations successives et actuelles : MAISON  
Appellation et titre : DITE FERME BOD ROZ

Dossier d'INVENTAIRE TOPOGRAPHIQUE établi en 1992, 1994 par RENAUDEAU OLIVIER, TOSKER CATHERINE

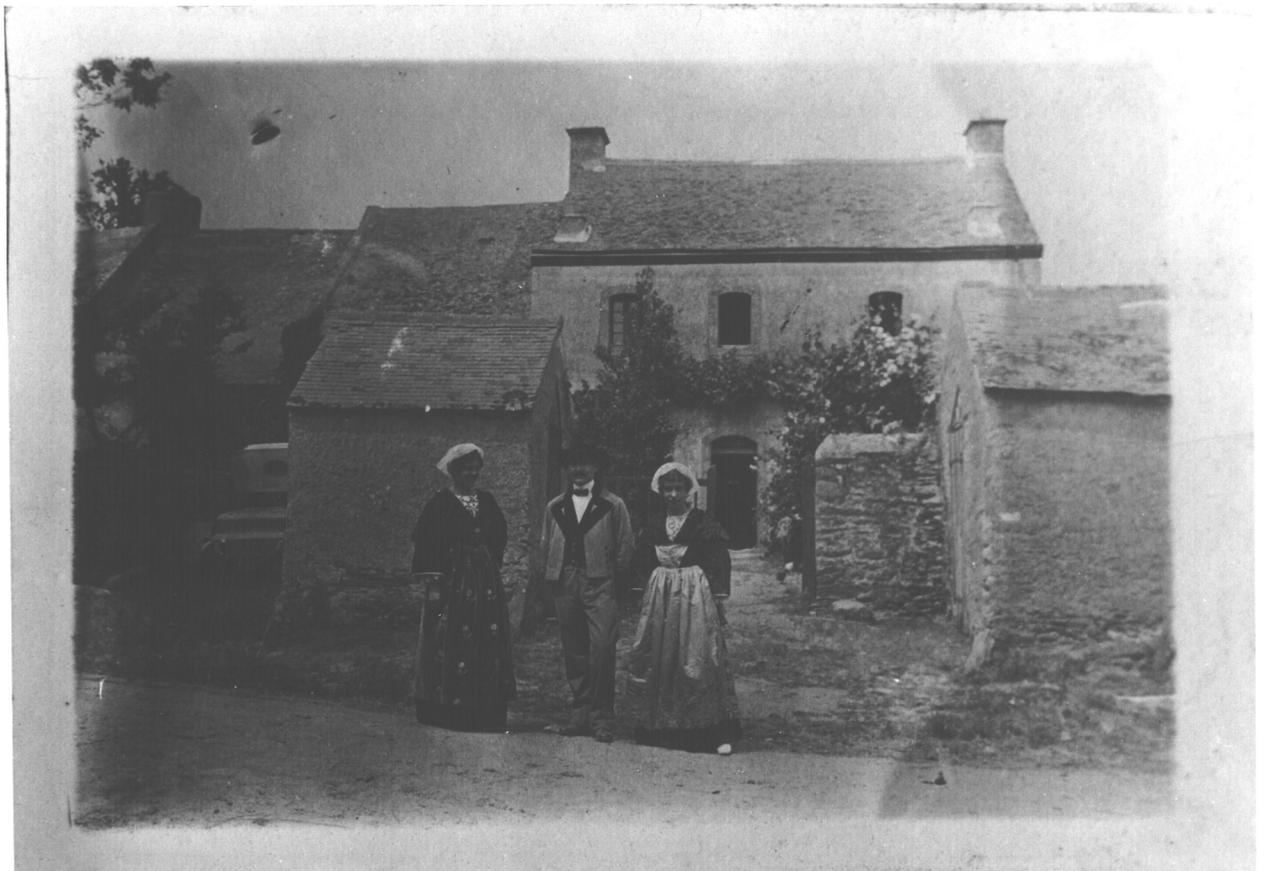
Doc.2 Vue générale sud : état en 1919

FERME CONSTRUITE AU DEBUT DU 19E SIECLE ; PARTIE HABITABLE TRANSFORMEE EN MAISON DE VILLEGATURE ENTRE 1923 ET 1925 : DESTRUCTION DES CRECHES SITUES AU SUD DE LA FERME, REMPLACES PAR UN PORTAIL AVEC GRILLE, TRANSFORMATION DU PUIS

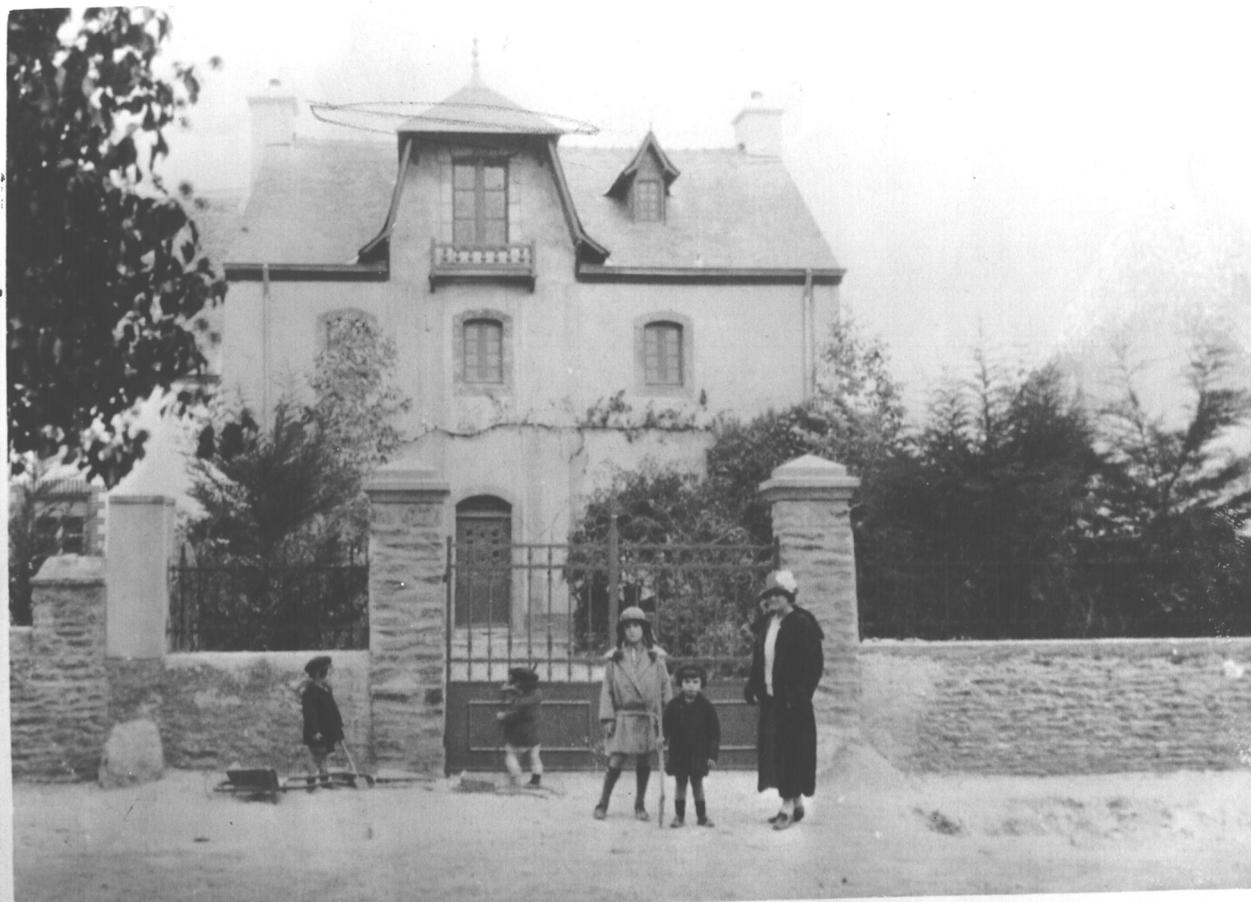
Doc.3 Vue générale sud : état en 1928

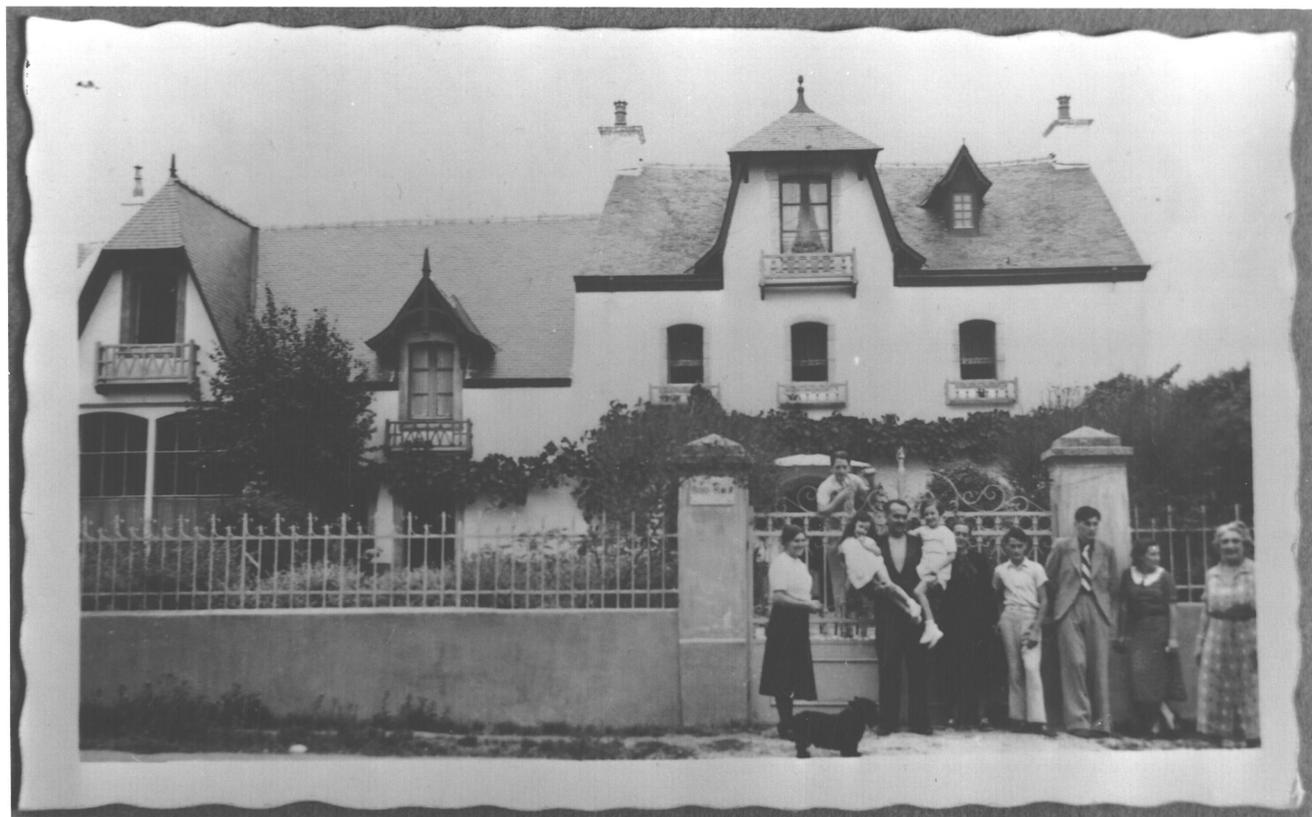
Doc.4 Vue générale sud : état en 1939

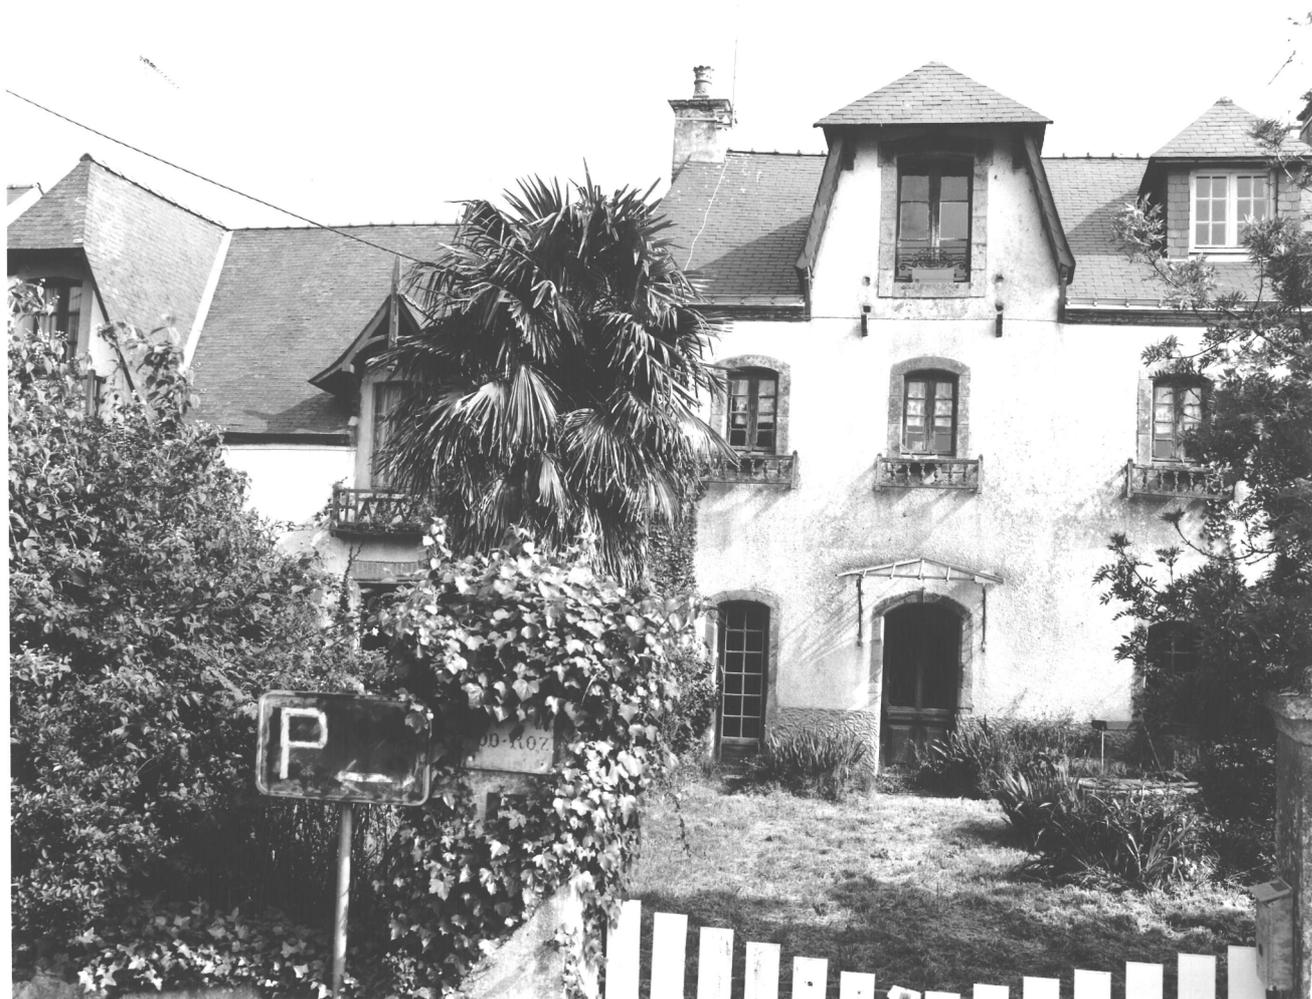
Fig.1 Vue générale sud

Gros oeuvre : GRANITE, ENDUIT

Couverture : ARDOISE

Vaisseaux et étages : 1 ETAGE CARRE, COMBLE A SURCROIT, ETAGE DE COMBLE

TYPOLOGIE : MAISON DE TYPE BALNEAIRE, A PLAN ALLONGE, A 3 TRAVEES

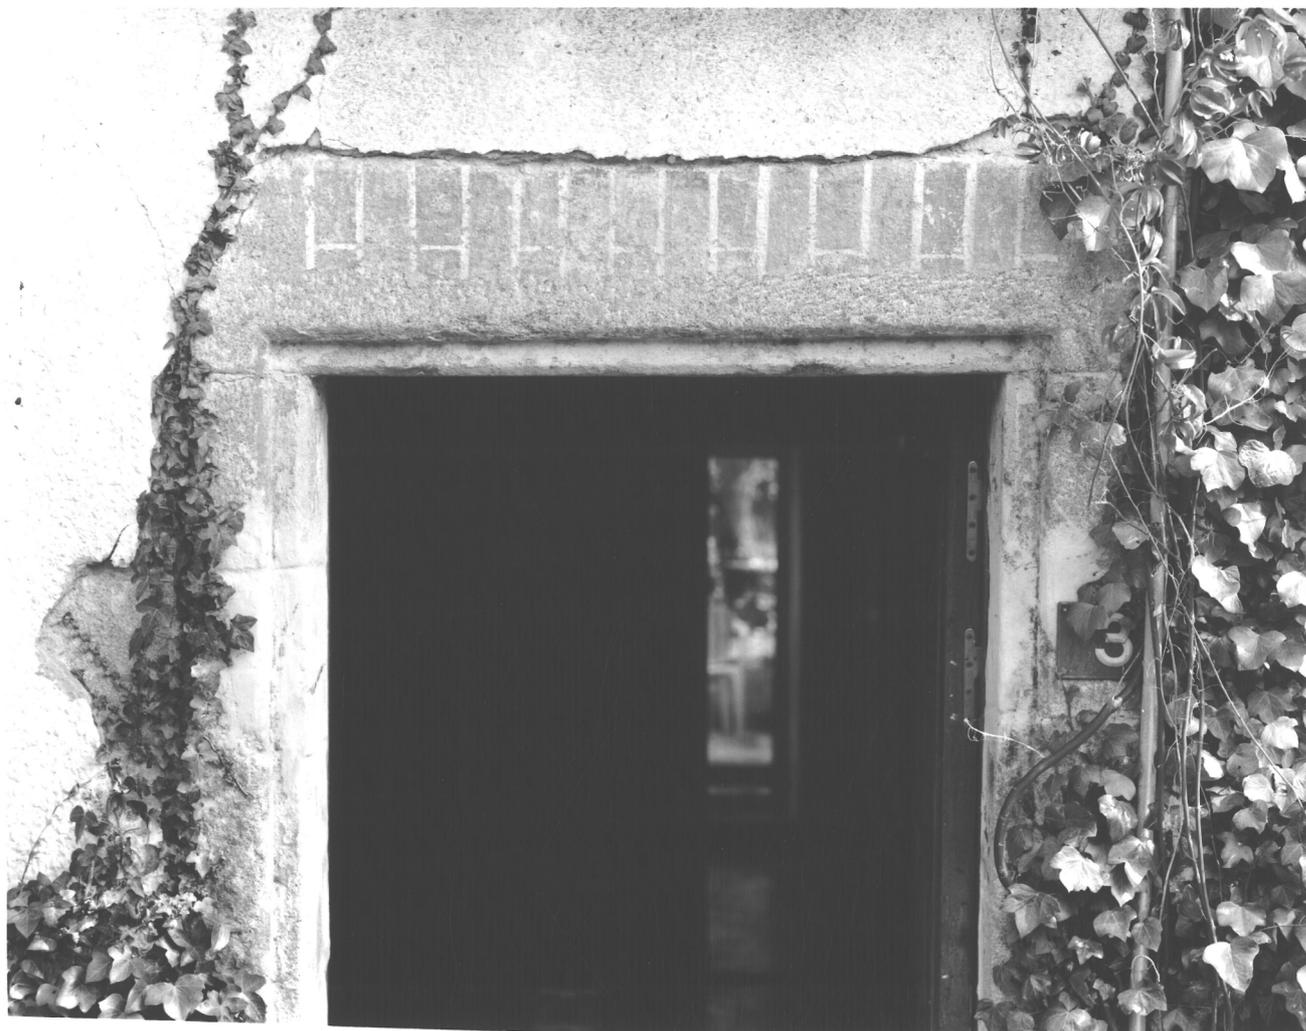
Fig.2 N°3, parcelle 274. Détail porte sud avec fausses briques
