Département : 56 2974
Aire d'étude : SARZEAU
Commune : SARZEAU
Lieu-dit : KERAUEL
Dénomination : **ETABLISSEMENT VINICOLE**
Destinations successives et actuelles : FERME

Dossier d'INVENTAIRE TOPOGRAPHIQUE établi en 1992, 1993 par TOSKER CATHERINE, RENAUDEAU OLIVIER

56-SARZEAU, Keraüel
ETABLISSEMENT VINICOLE

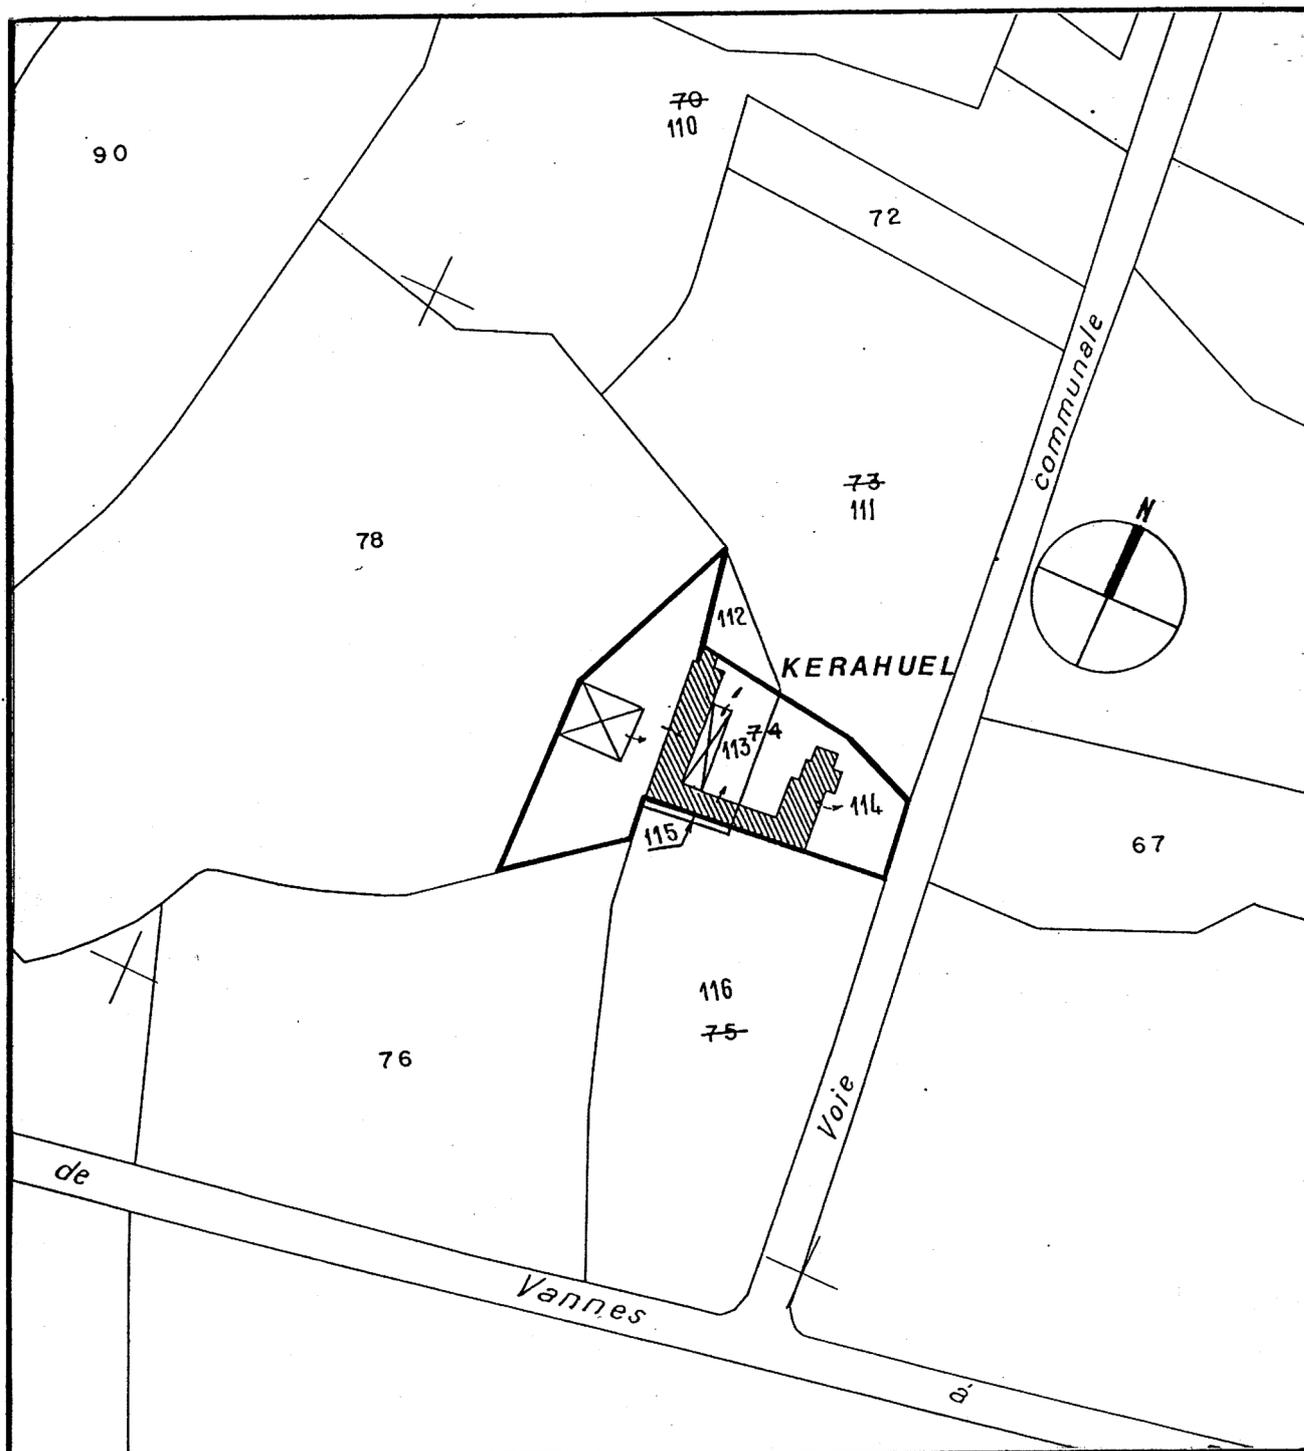
Fig.1 Logis, élévation est

Pl.	I.	Plan de situation. Extrait cadastral 1980, section AL, échelle 1/2000e.	
Fig.	1	Logis. Élévation est.	93 56 01897 X
Fig.	2	Chais, logement du vigneron et puits-citerne. Vue générale est.	93 56 01898 X 93 56 01901 XA*
Fig.	3	Chais : croix et armoiries (porte est).	93 56 01899 X
Fig.	4	Logement de vigneron. Os de mouton destinés à accrocher la vigne.	93 56 01900 X

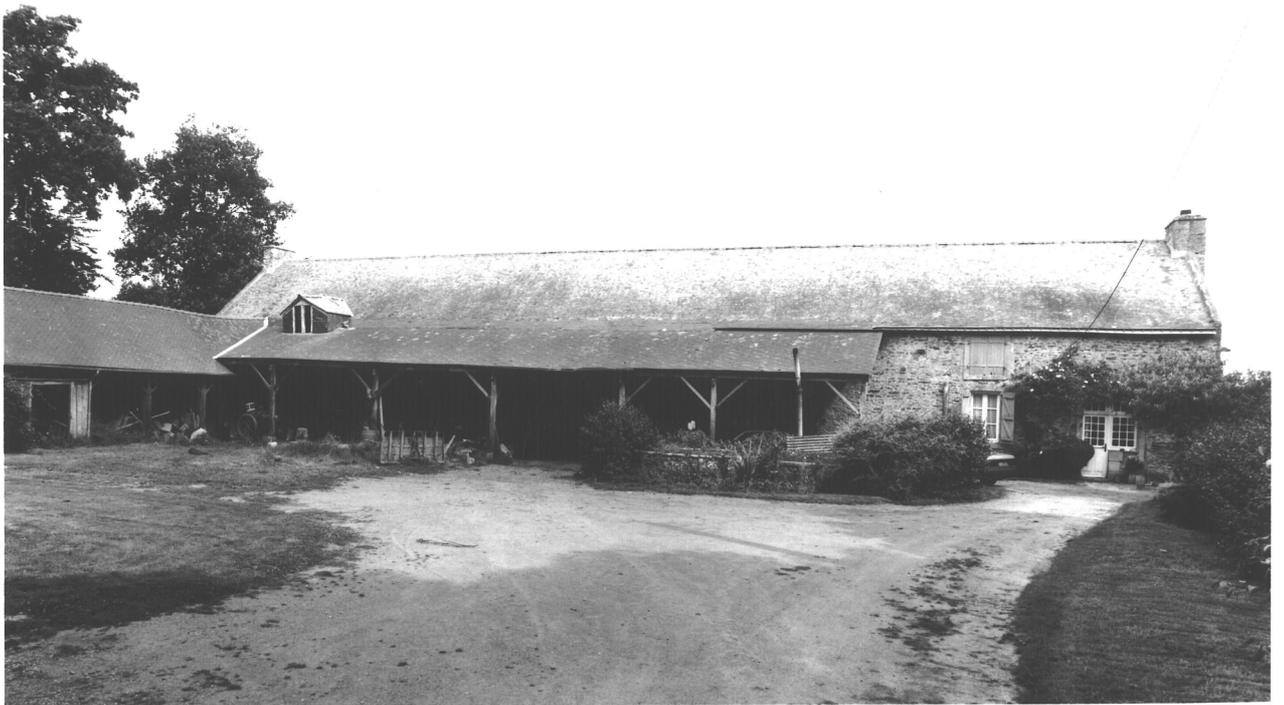
Fig.2 Chais, logement du vigneron et puits-citerne. Vue générale est

TOURNANT A RETOURS AVEC JOUR, PARTIE NORD A ETAGE CARRE ET COMBLE A SURCROIT, COUVERTE EN PAVILLON, A L'OUEST DE LA COUR, LOGEMENT DE VIGNERON EN MOELLON, A REZ DE CHAUSSEE ET COMBLE A SURCROIT, TOIT A PIGNON DECOUVERT, EN ALIGNEMENT, CHAIS, ACTUELLEMENT ETABLE, EN MOELLON A COMBLE A SURCROIT, PUIITS CITERNE EN MOELLON, AU SUD DE LA COUR, CELLIER, BUCHER ET SECOND LOGEMENT EN MOELLON, EN REZ DE CHAUSSEE, TOIT A LONGS PANS A NOUE

Le grand puits citerne était destiné à laver les barriques.

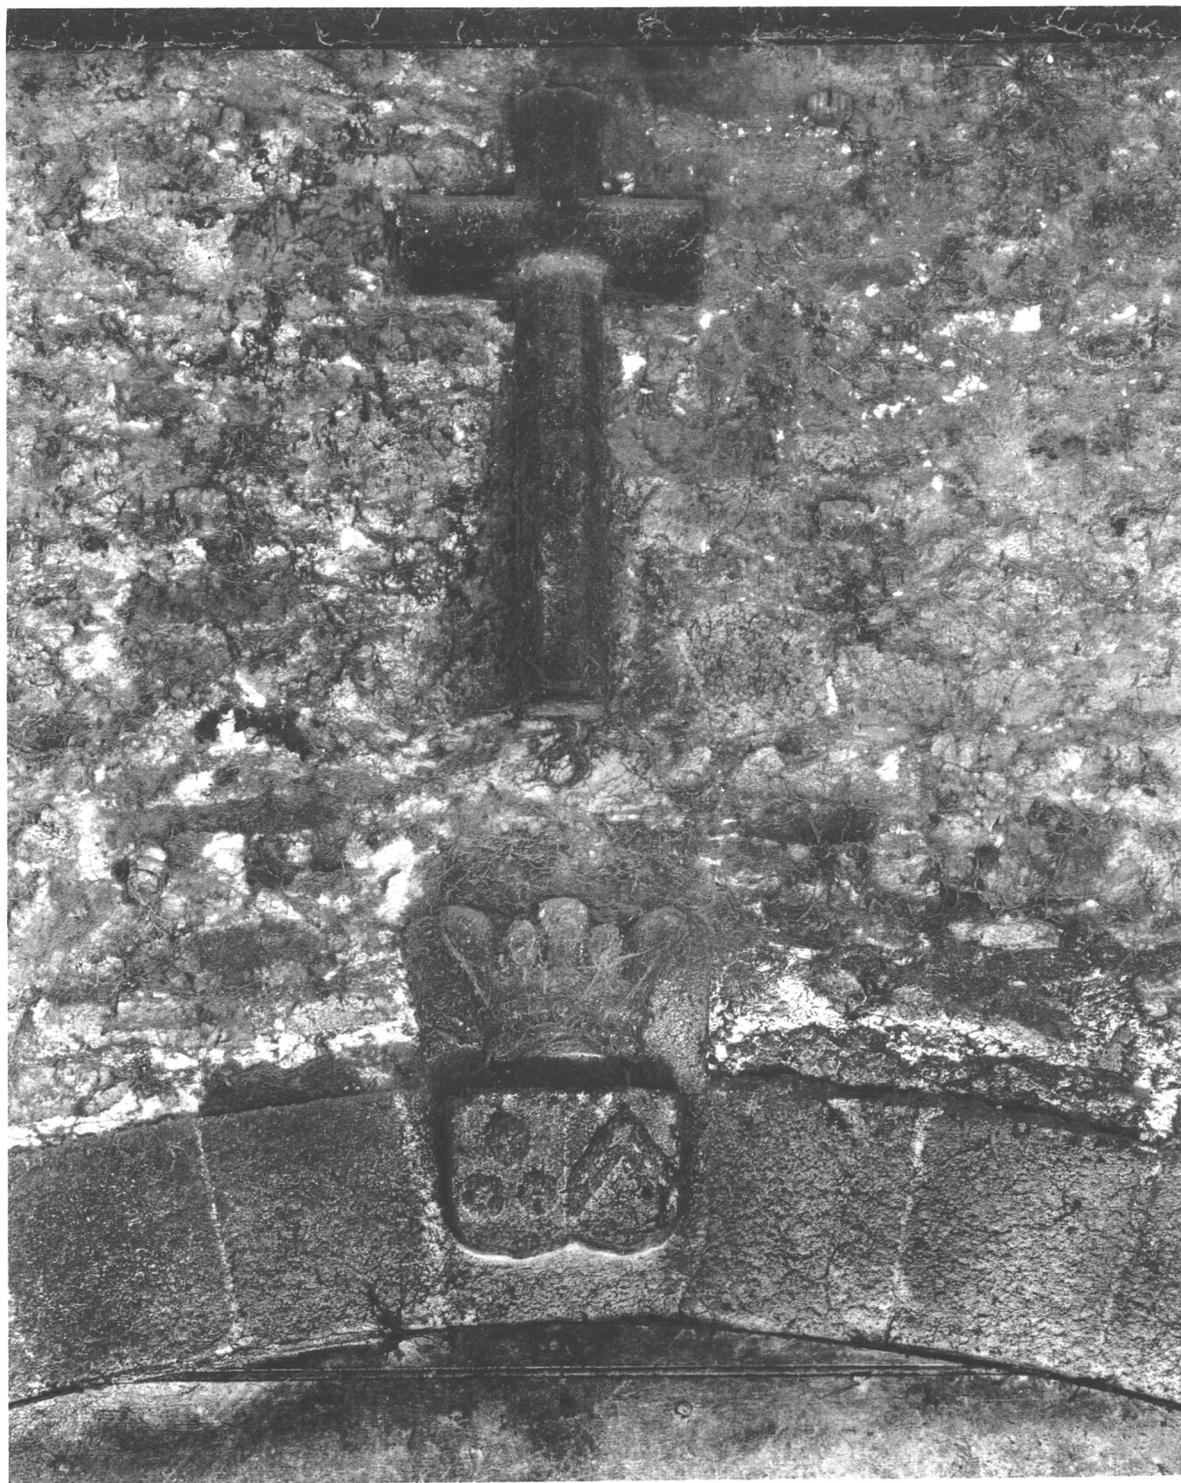
Fig.3 Chais : croix et armoiries (porte est)

SUJET : CROIX, SUPPORT : BATIMENT OUEST, PORTE ELEVATION EST, ARMOIRIES : LANGLAIS ET FRANCHEVILLE, SUPPORT : BATIMENT OUEST, PORTE DE L'ELEVATION EST

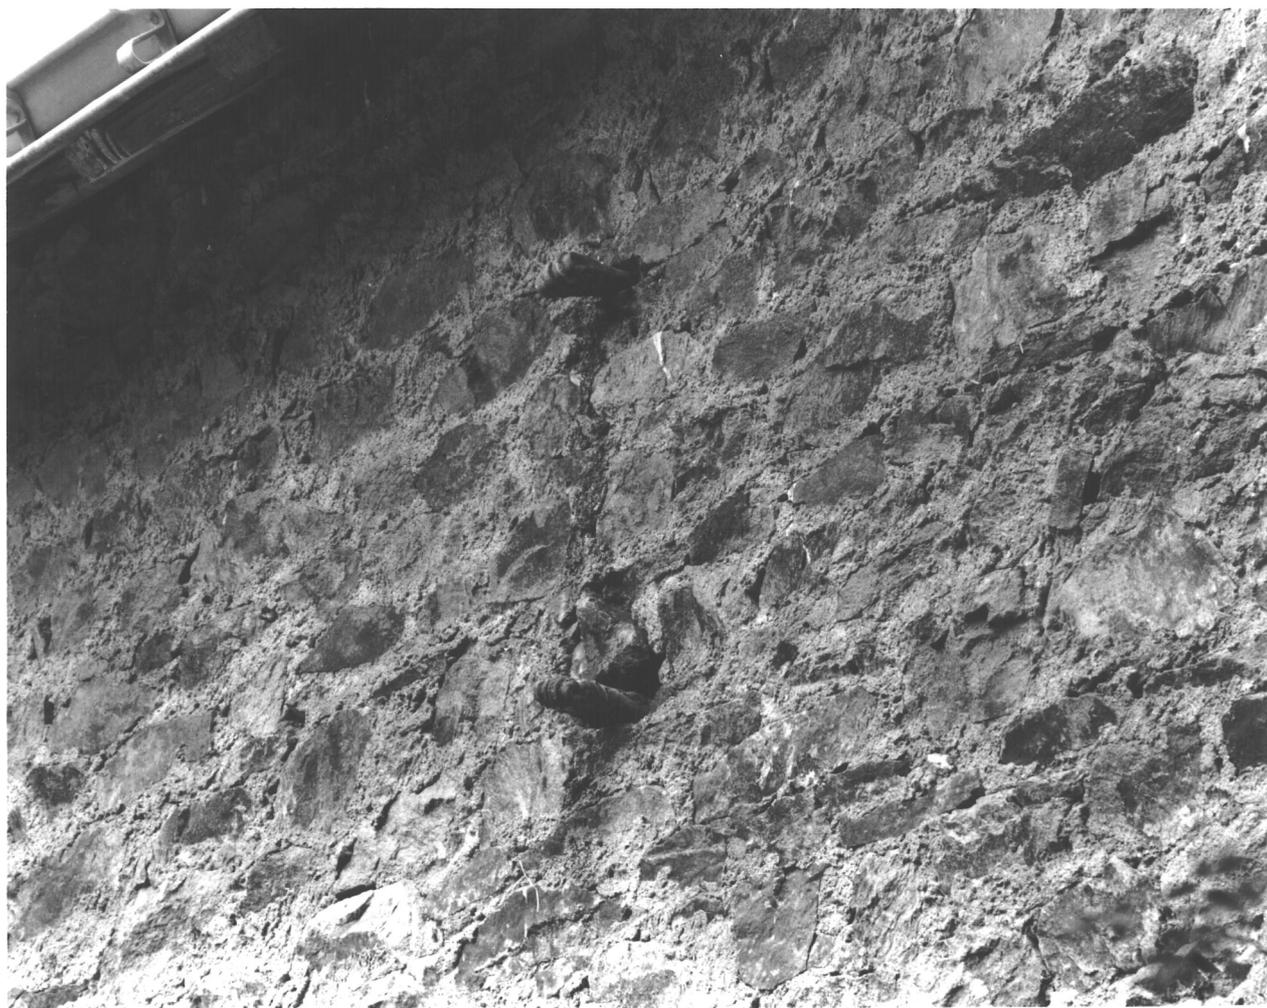
Fig.4 Logement de vigneron. Os de mouton destinés à accrocher la vigne
