Département : 56  
Aire d'étude : SARZEAU  
Commune : SARZEAU  
Lieu-dit : KERFONTAINE  
Dénomination : MAISON  
Précision : MAISONS JUMEELES

Dossier d'INVENTAIRE TOPOGRAPHIQUE établi en 1970, 1993 par TOSCHER CATHERINE, RENAUDEAU OLIVIER

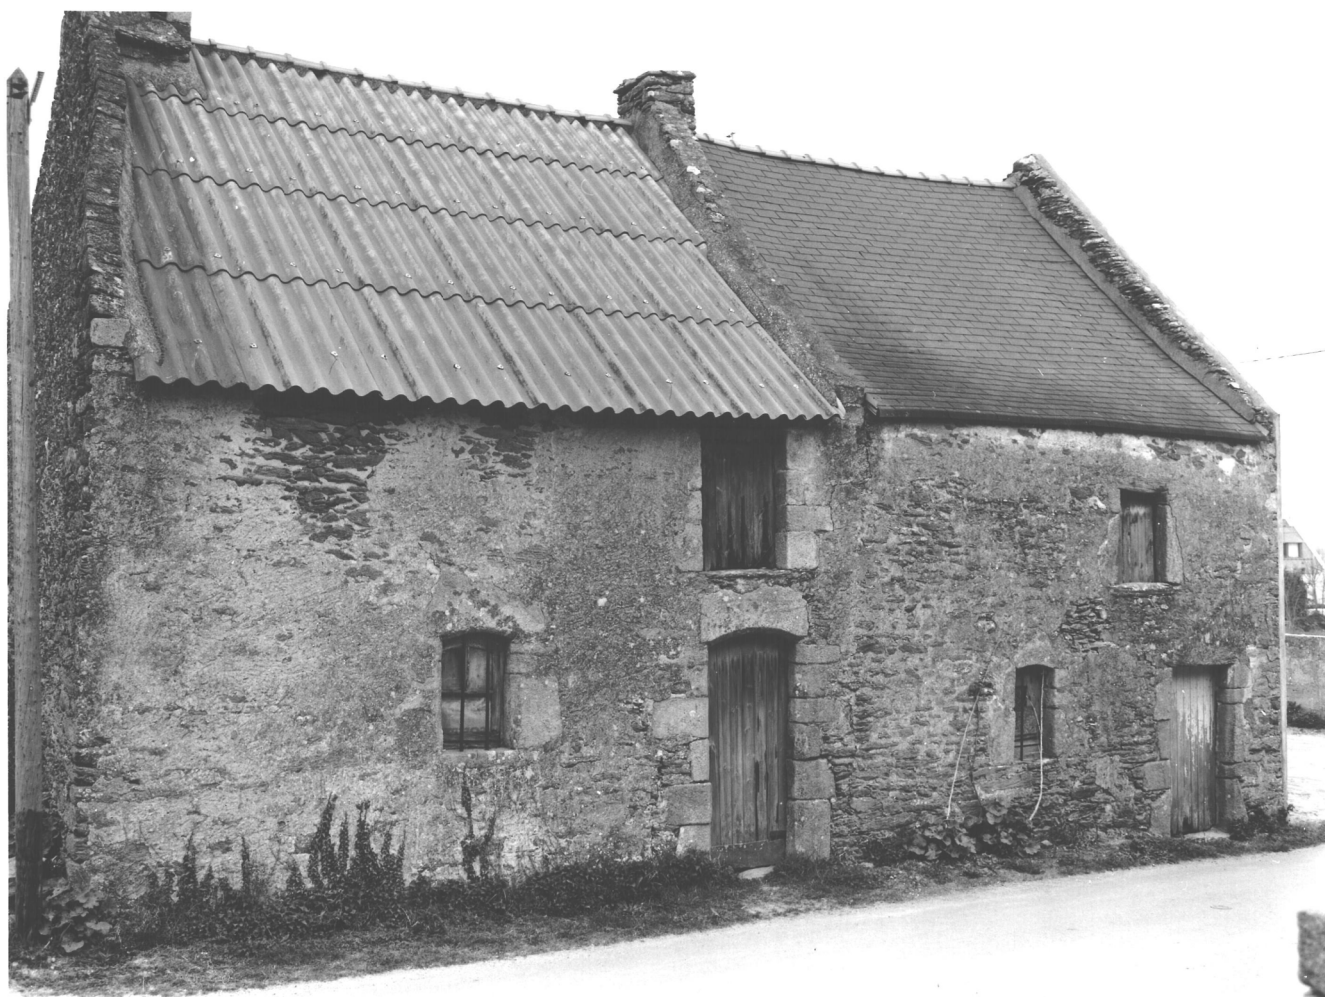
Fig.1 Vue générale

Etat de conservation : MAUVAIS ETAT

Formé de deux logis de type minimum à pièce unique surmonté d'un haut surcroît à usage de grenier, avec gerbière incluse dans le logis de droite. Ils appartenaient probablement à un alignement plus important aujourd'hui disparu, destiné à des familles, soit de marins, soit d'ouvriers agricoles. L'étable à l'est est visible sur le cliché de 1970.
