MAISON DU XVI<sup>e</sup> SIECLE  
A CARHAIX

D E S C R I P T I O N  
=====

CARHAIX

Angle place des Droits  
de l'Homme et rue Hollo

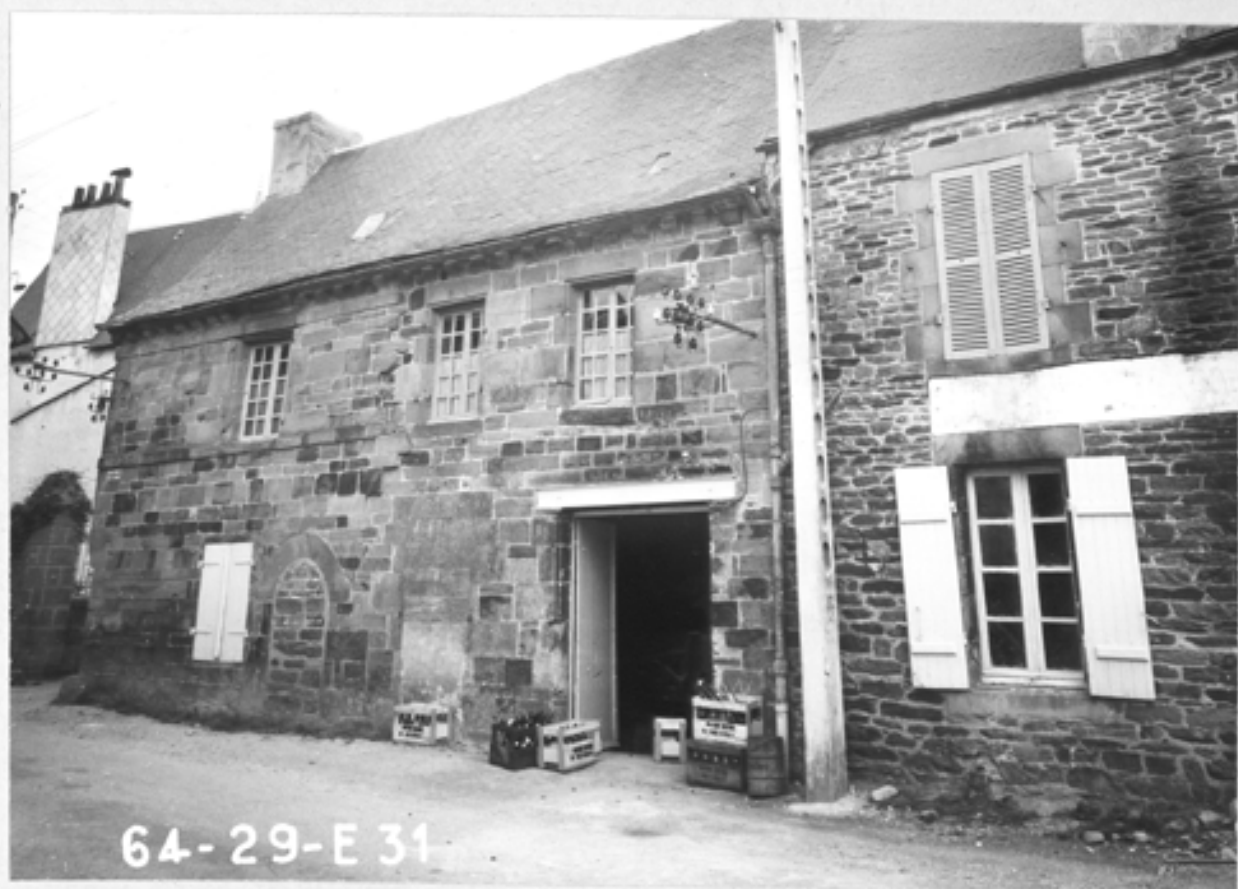
1 Façade

Longue façade à un étage, en bel appareil de grès, à mur gouttereau et pignons latéraux portant cheminées.

Une porte en plein cintre et une fenêtre rectangulaire ont été bouchées.

La fenêtre actuelle à gauche est probablement récente : manque d'espace entre celle-ci et la porte bouchée.

Une grande porte moderne à droite : entrée des magasins actuels.

L'angle de la maison, vers la rue Hollo, est chanfreiné et mouluré en profil de console.

Trois fenêtres anciennes, rectangulaires, ont été conservées. Il semble qu'elles ne soient pas de la même époque : les deux bandeaux saillants au niveau de l'allège et du linteau n'existent que sur la moitié gauche de la façade.

Traces très visibles de reprise au centre et du haut en bas de la façade.

Le linteau de la fenêtre de gauche porte une inscription sculptée : FE. 1587 (Fecit 1587 ?)

Le toit est souligné d'une belle corniche de pierre à modillons.

Au-dessus du linteau de la fenêtre de gauche, deux consoles sculptées de motifs floraux.
