MAISON A CARHAIX (reprise)

MAISON A CARHAIX

23, rue F. Faure

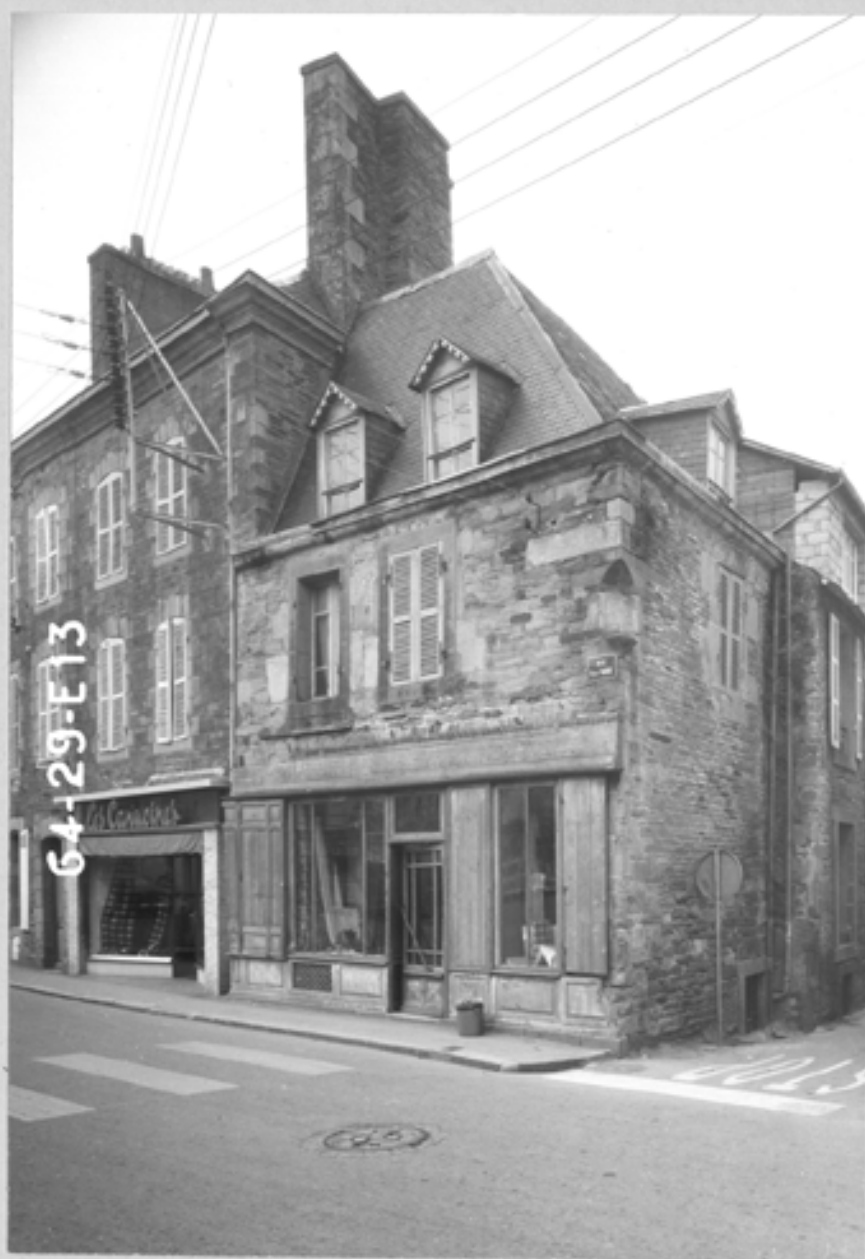
1 La façade Sud

Maison d'angle à façade de pierre d'un étage, couronnée d'un toit d'ardoise à très forte pente au Sud, moins accentuée à l'Est, en retrait par rapport à la corniche de pierre.

Le rez-de-chaussée est masqué par un placage de bois percé de vitrines, au dessus duquel se devinent trois anciens linteaux appareillés.

L'encadrement des fenêtres de l'étage a été refait.  
Deux lucarnes peu saillantes éclairent les combles au Sud, une, plus saillante à l'Est.

Au premier étage, à l'angle des deux façades, niche reposant sur une console, mais dépourvue de statue.
