MAISON A CARHAIX (*repère*)

MAISON A CARHAIX

3, rue Laënnec.

MAISON 3 RUE LAENNEC

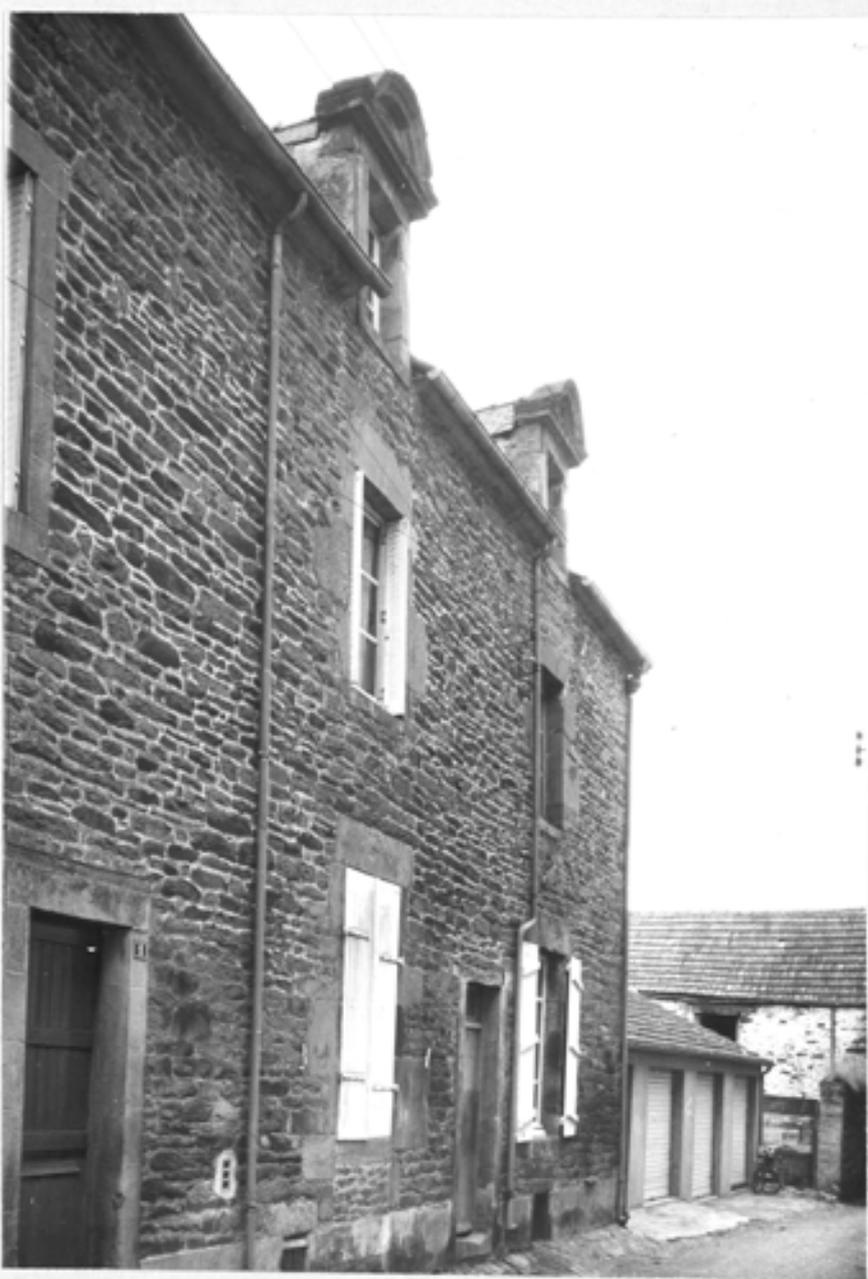
54-29-V2-19

Haute façade d'un étage, à mur gouttereau.

Appareil médiocre de grès sombre.

Rez-de-chaussée : deux grandes fenêtres disposées de chaque côté de la porte centrale à linteau de bois.

Sous la fenêtre de gauche, traces nettes d'obturation : vraisemblablement ancienne porte ; deux fenêtres à l'étage. L'intérêt de la façade réside dans les deux lucarnes à encadrement formé d'un bandeau saillant, corniche moulurée et fronton appareillé, en arc surbaissé, et dont l'encadrement est mouluré.

Simple corniche ^{en sautoir} de ~~pierre~~ sous le toit.

FACADE
