## LA VILLE

## EDIFICES RELIGIEUX

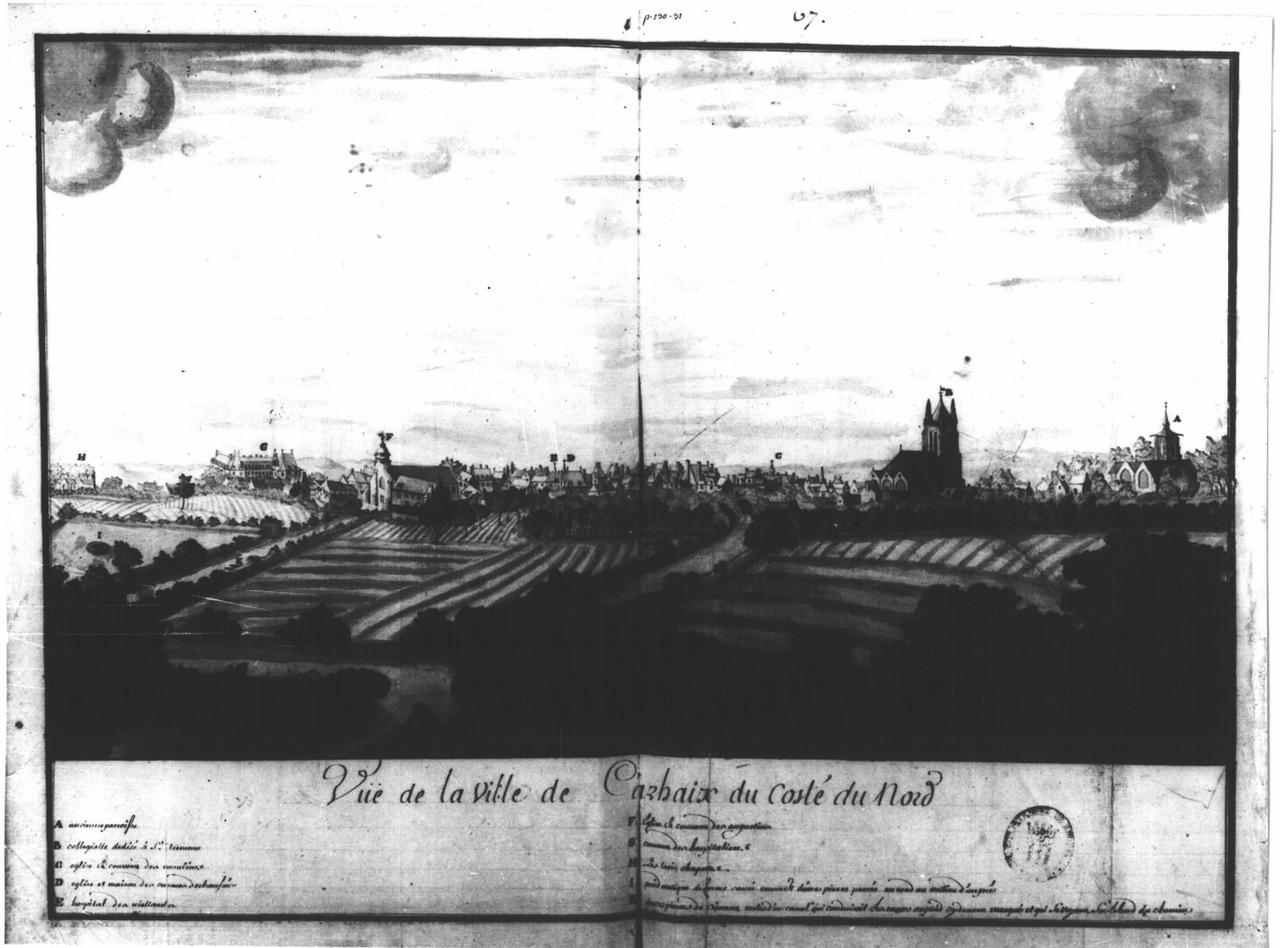
65.29.859 Z -

Vue de la ville de Carhaix du côté Nord, en 1750.  
(Extrait d'une "description historique et topographique  
de l'ancienne armorique" par Robien).

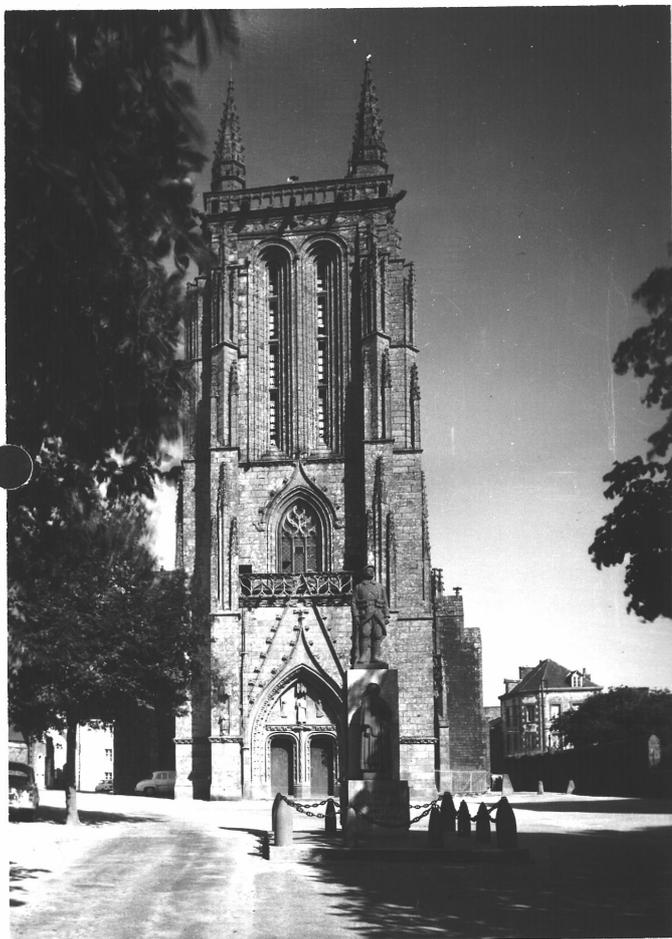
64.29.83 V

Rocher-porche occidental de plan carré datant de la 1<sup>ère</sup> moitié du XVI<sup>e</sup> siècle. Il est divisé dans sa hauteur par une voûte en deux parties sensiblement égales : le porche et la chambre des cloches. Le portail est surmonté de la fenêtre de l'ancienne tribune dont le plancher a disparu.

L'église paroissiale est une ancienne collégiale établie en 1371 à la place d'un prieuré fondé au XII<sup>e</sup> siècle par les bénédictins de Redon. L'église avait, sur sa face occidentale, un clocher-porche qui seul subsiste aujourd'hui : il avait été construit dans les années 1529-1535. Les autres parties de l'église n'ont disparu que pour faire place à la reconstruction conduite de 1880 à 1887 par l'architecte Le Guerranic.

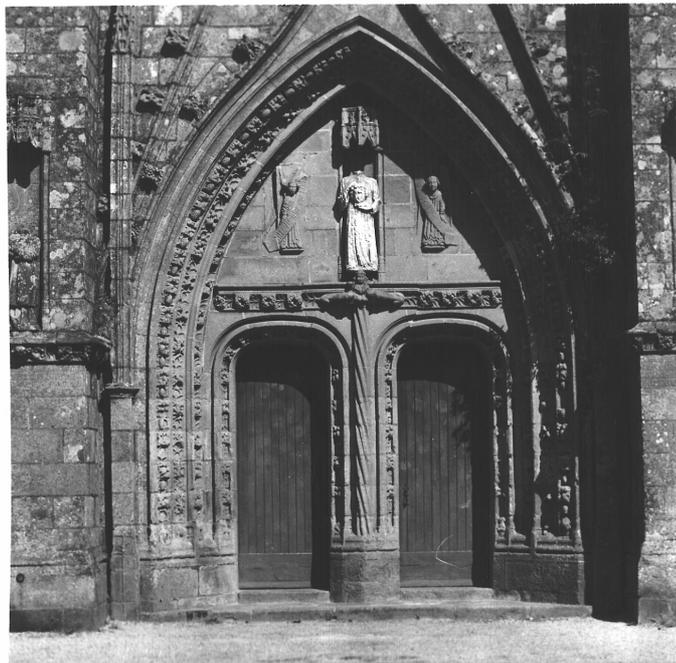
64.29.V2.84

Portail occidental, à deux portes en anse de panier, jumelées, surmontées de voûtures en tiers-point. Le tympan est orné d'anges en relief entourant la statue de Saint Trémeur portant sa tête.

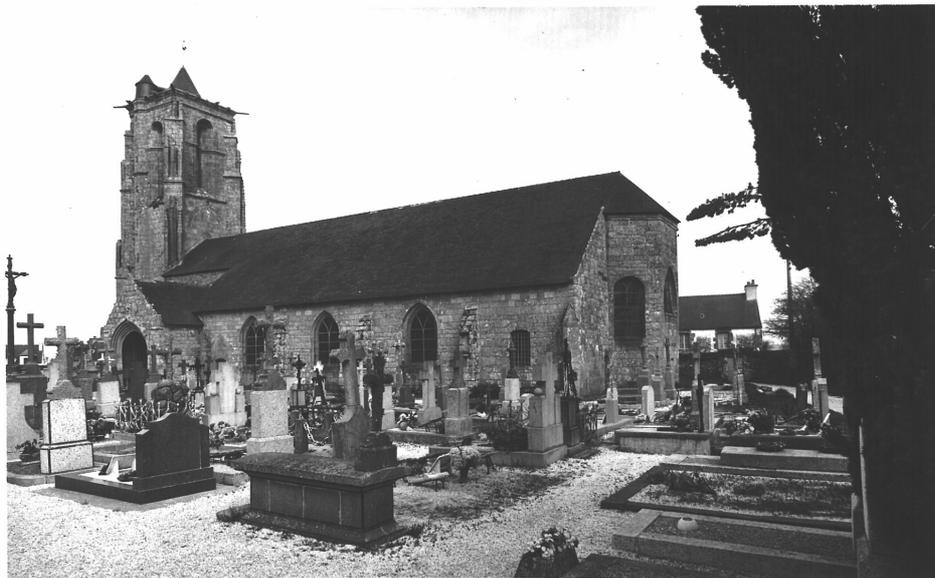
64.29.V2.I02 - Vue d'ensemble prise du Sud-Est.

La dernière travée du bas-côté, à l'Est, est occupée par la sacristie.

L'église Saint-Pierre de Plouguer comporte trois vaisseaux et se termine par un chevet à trois pans. Elle est flanquée, à l'Ouest, d'un clocher-porche de plan carré de même type que celui de la collégiale Saint-Trémeur, et d'un porche méridional.

Sur le côté Sud du chevet est accolée la sacristie.

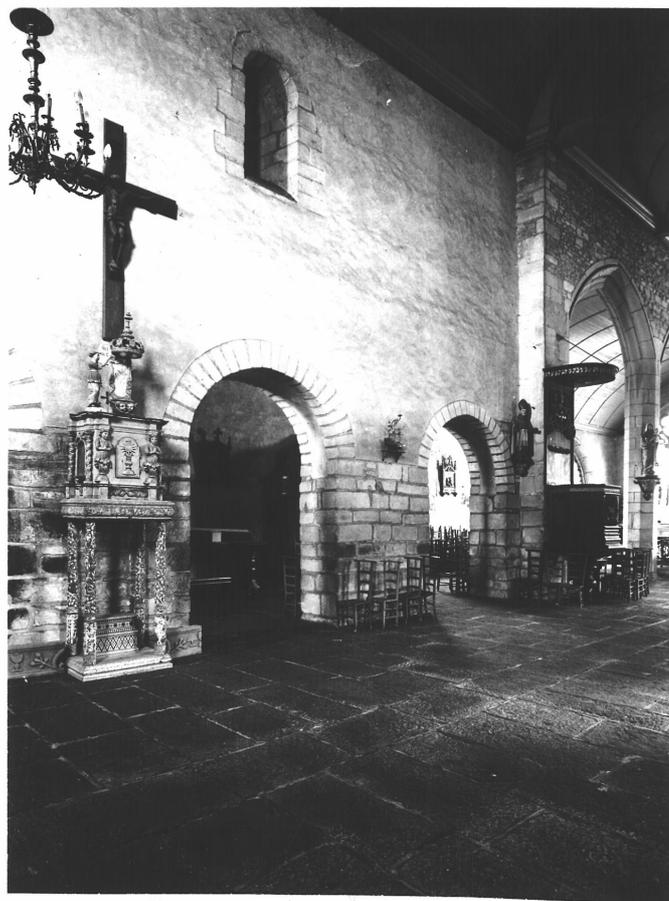
65.29.V2.367 - Elévation Nord du vaisseau central.

A gauche : partie du XI<sup>e</sup> siècle.  
A droite : partie du XVI<sup>e</sup> siècle.

Son origine remonte au XI<sup>e</sup> siècle. La partie occidentale du vaisseau central date de cette période. L'édifice fut profondément transformé au XVI<sup>e</sup> siècle; la partie orientale du vaisseau central, les bas-côtés, le porche, le clocher-porche et la sacristie datent de cette période. En 1746 le chœur fut remanié.

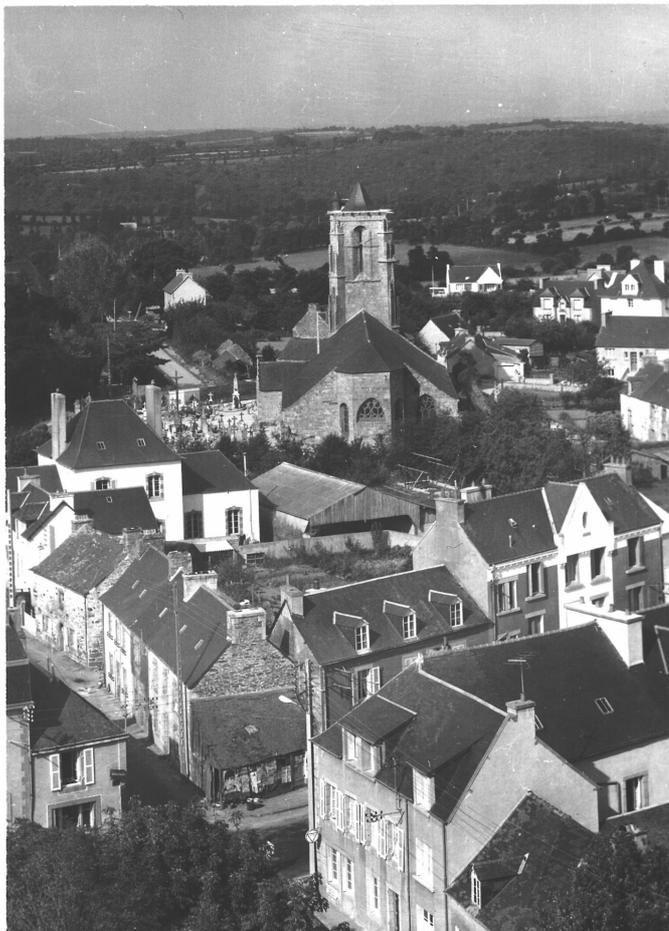
64-29-119 V

Vue prise de l'Est.  
Le chevet à trois pans est daté 1746.  
Autour de l'église, l'ancien bourg  
de PLOUGUER.

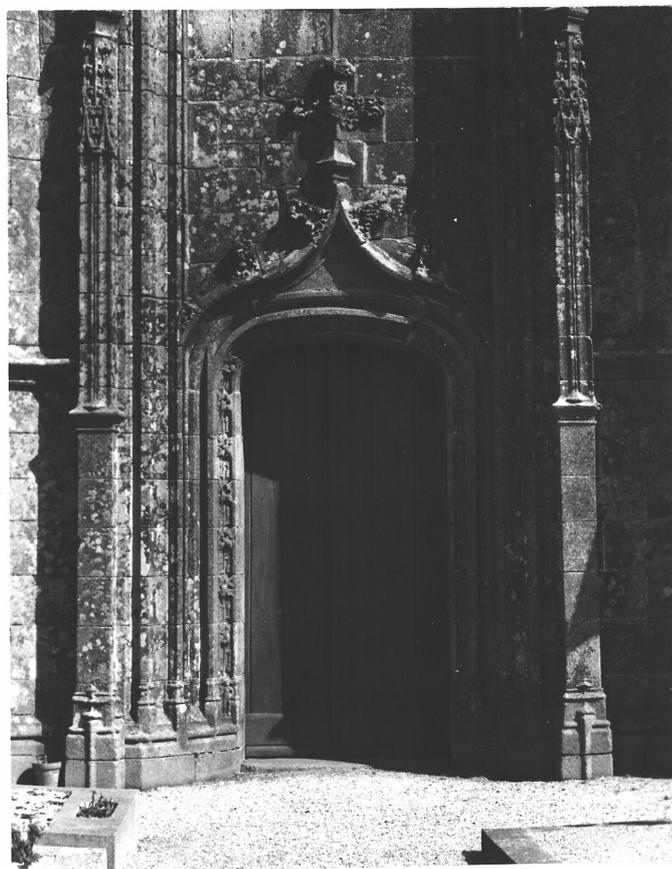
64 - 29 - 105 V =

Porte en anse de panier donnant  
accès au clocher-porche occi-  
dental. (XVI<sup>e</sup> siècle).

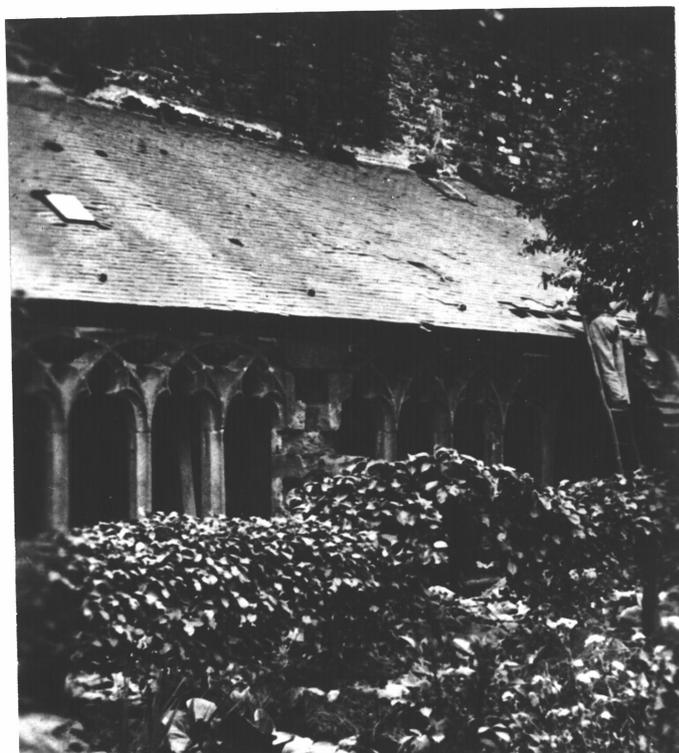
65.29.34 V - Cloître du XIV<sup>e</sup> siècle aujourd'hui aux Etats-Unis.  
(D'après une photographie ancienne).

Le beau cloître du XIV<sup>e</sup> siècle a été transporté aux Etats-Unis en 1930.

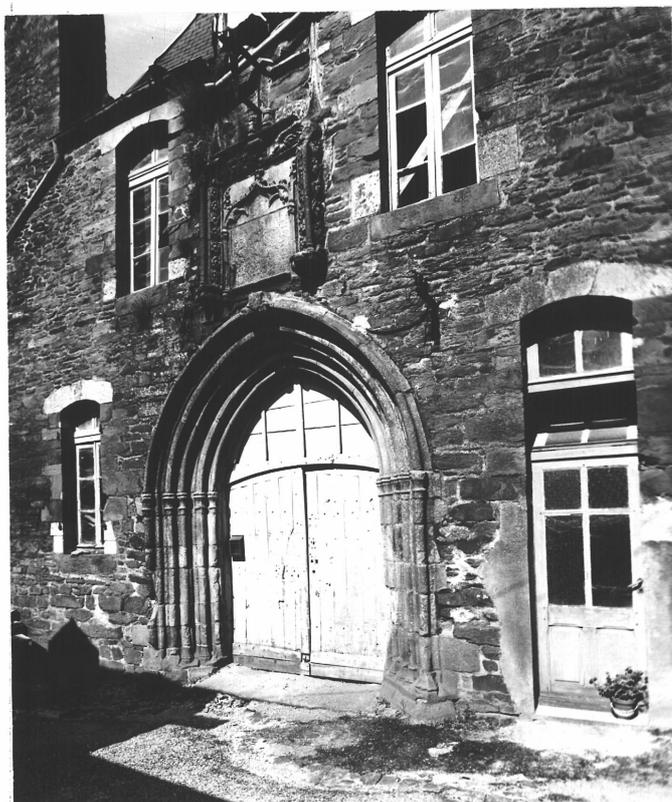
68.29.38 V - Portail occidental de l'ancienne chapelle, formé de fines colonnettes supportant les voussures en tiers-point.

Il n'en subsiste que des vestiges, place du champ de foire, dont le principal est le portail occidental de la chapelle qui a été transformé en habitation.

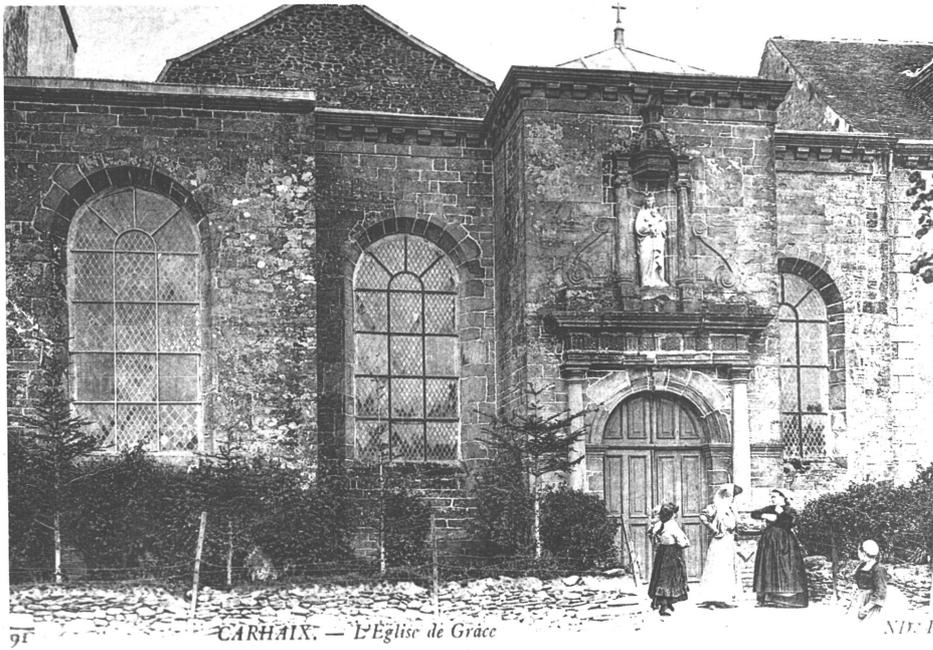
68.29.28 V - Façade Ouest de la chapelle Notre-Dame-des-Grâces.  
(Etat ancien - carte postale).

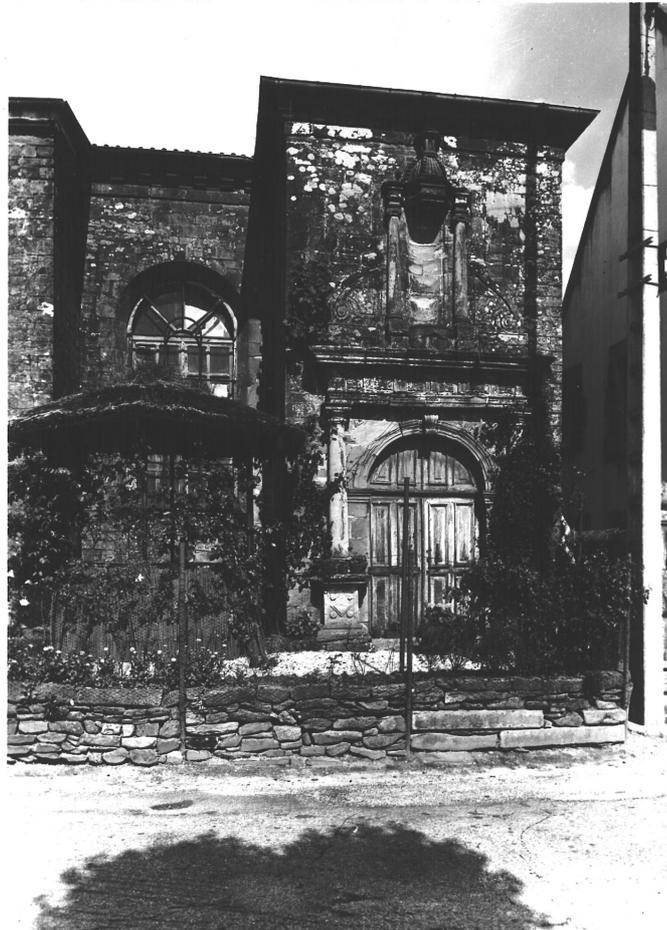
68.29.39 V - Détail de la façade Ouest dans  
son état actuel.  
Porte et entablement, classiques  
de la fin du XVII<sup>e</sup> siècle.
