Département : 56
Aire d'étude : Vannes Ouest
Commune : Arradon
Lieu-dit : Langat
Dénomination : manoir

IA5600007

Dossier de inventaire topographique établi en 1990, 1996 par Douard Christel, Toscer Catherine

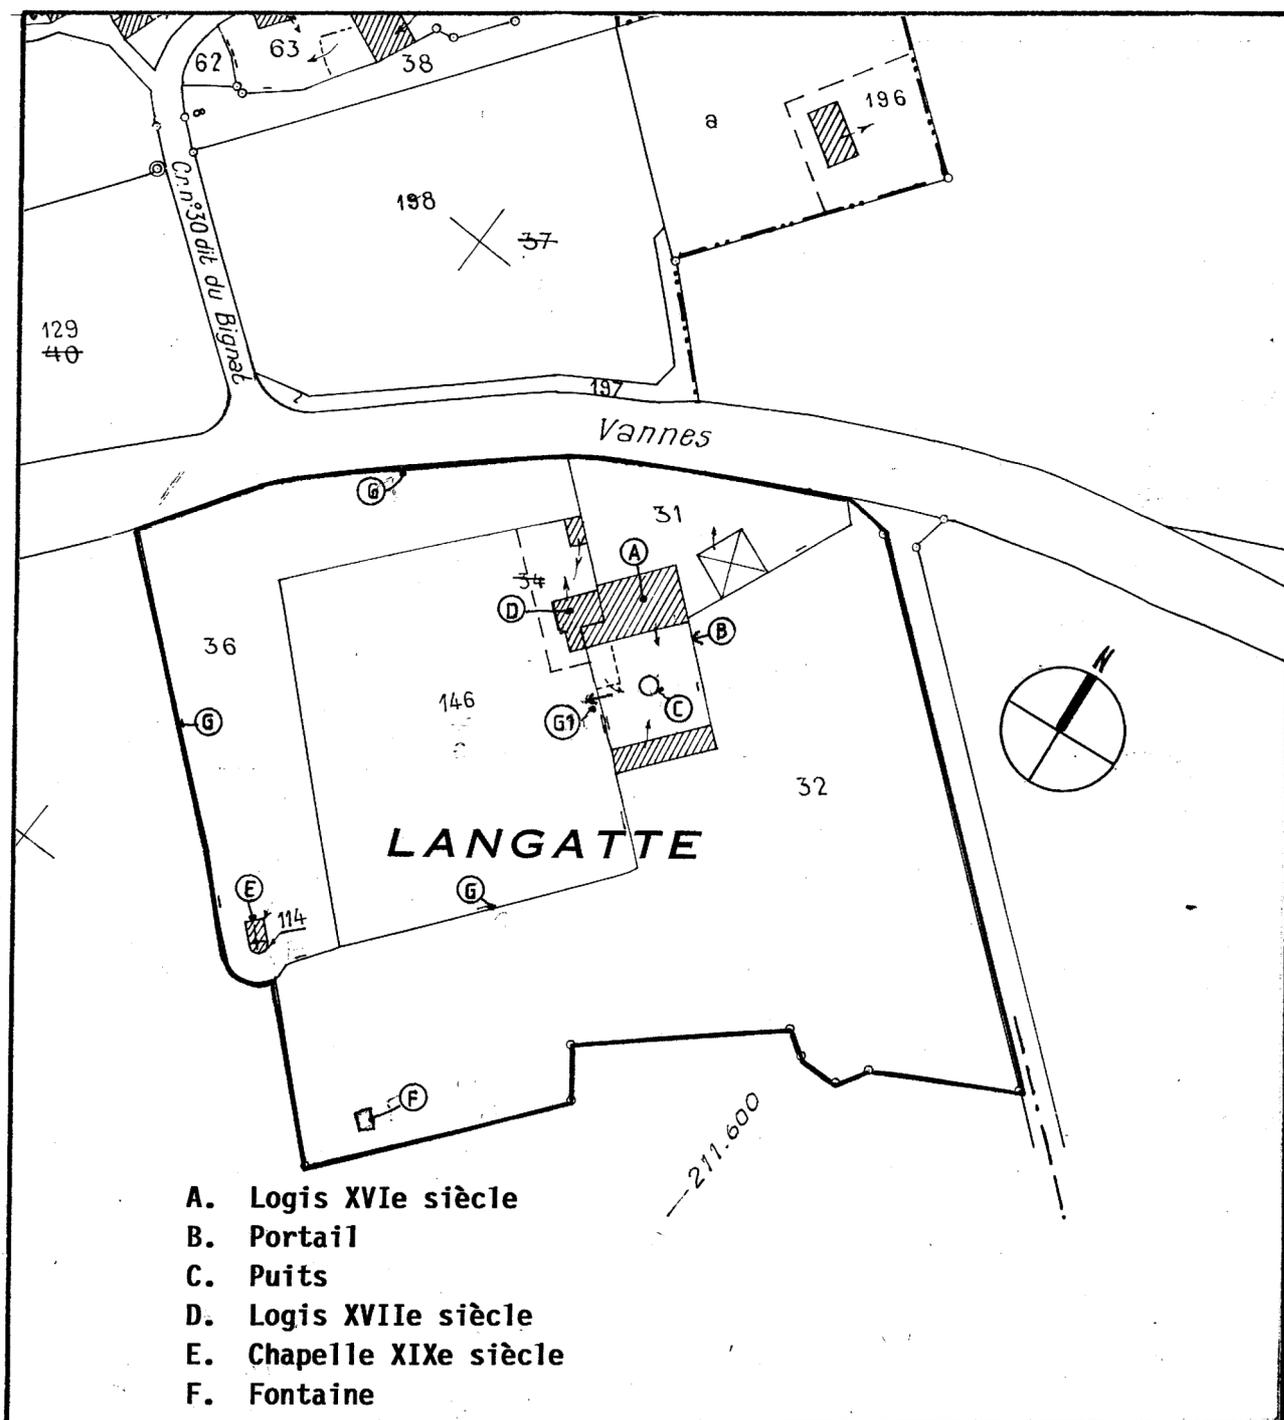
Pl. I. Plan de situation. Extrait cadastral 1983, section ZM,
échelle 1/2000e.

- A. Logis XVIIe siècle
- B. Portail
- C. Puits
- D. Logis XVIIIe siècle
- E. Chapelle XIXe siècle
- F. Fontaine

G. Murs d'enclos

G 1. Mur d'enclos, porte en plein cintre.

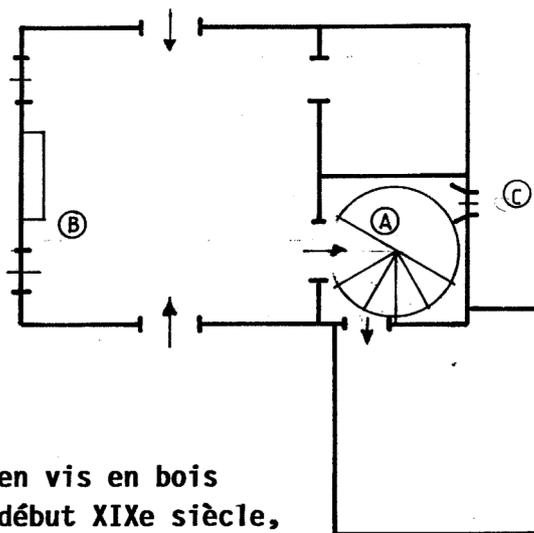
Pl. II. Logis ouest, plan au sol (croquis).

- A. Escalier en vis en bois
- B. Cheminée début XIXe siècle,
style néo-classique ; piédroits,
colonnettes, linteau avec losange allongé,
pilastres encadrant le trumeau.
- C. Fenêtre bouchée.

Bien que son aspect soit différent, le logis ouest offre pratiquement la même structure que celle du 2ème logis de Kervero, communiquant par l'escalier avec l'ancien logis qui ici n'est pas en alignement.
