Département : 56  
Aire d'étude : Vannes Ouest  
Commune : Arradon  
Lieu-dit : Lignol  
Dénomination : manoir

IA56000009

Dossier de inventaire topographique établi en 1990, 1996 par Douard Christel, Toscer Catherine

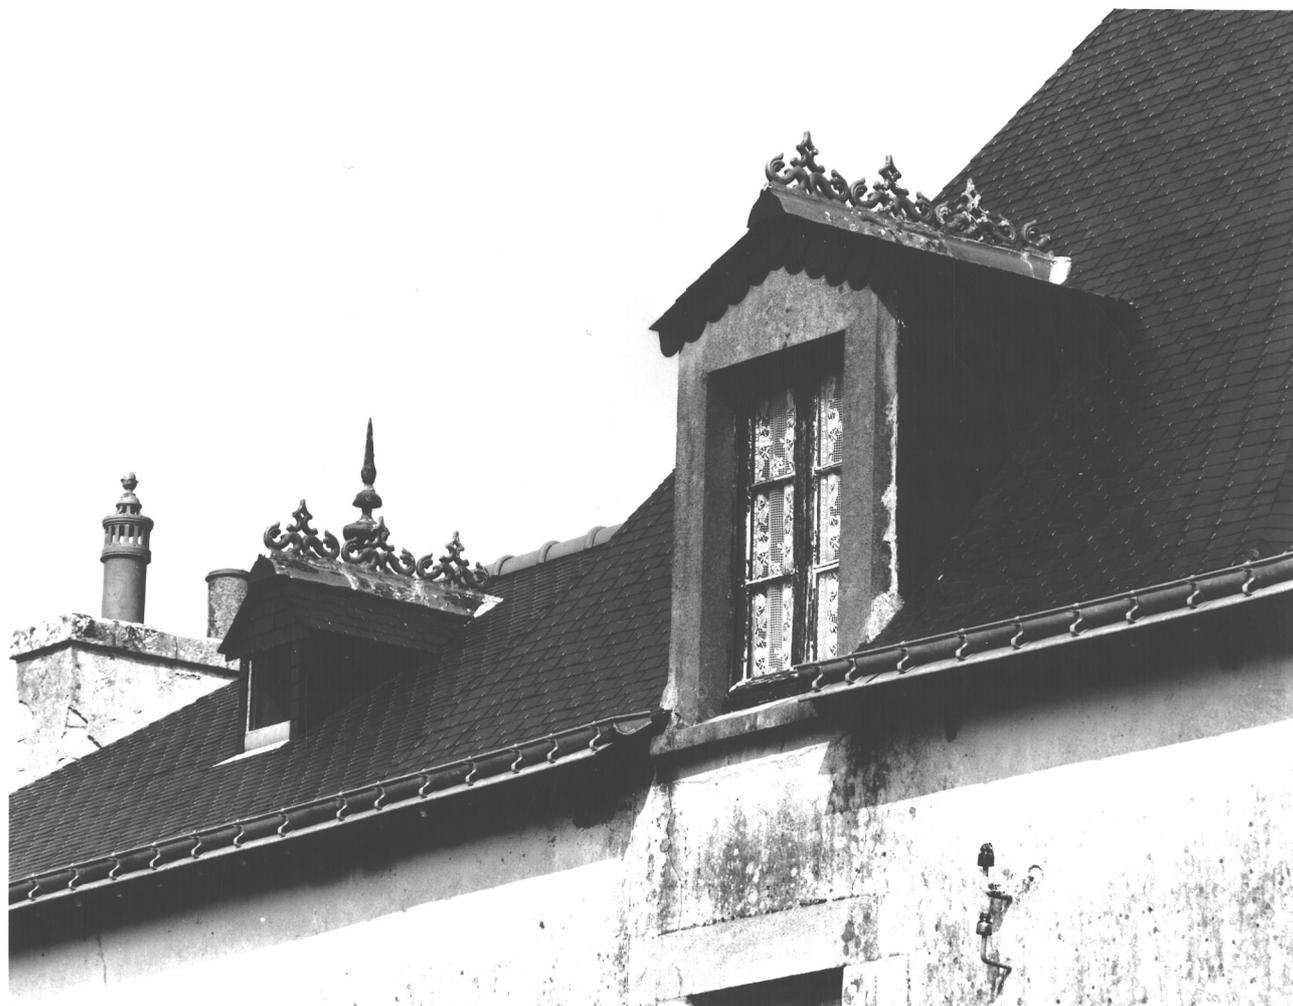
Fig.2 Lucarnes et ornements de faitage

Logis datant peut être du 17e siècle : une cheminée de la fin du 17e siècle subsiste .Façade très remaniée probablement avant 1852 (l'escalier date de la fin du 18e siècle ou du début du 19e siècle). Toiture datant de la fin du 19e siècle : adjonction du pavillon central avec décor de toit (épis de faitage) en brique. Le plan cadastral de 1852 montre un labyrinthe de verdure, un grand bois à allées cavalières au nord est, ainsi qu'un vivier bassin au sud est.

Les ornements en poterie de la toiture pourraient venir de la briquetterie du Straqueno à Baden, alors en activité.

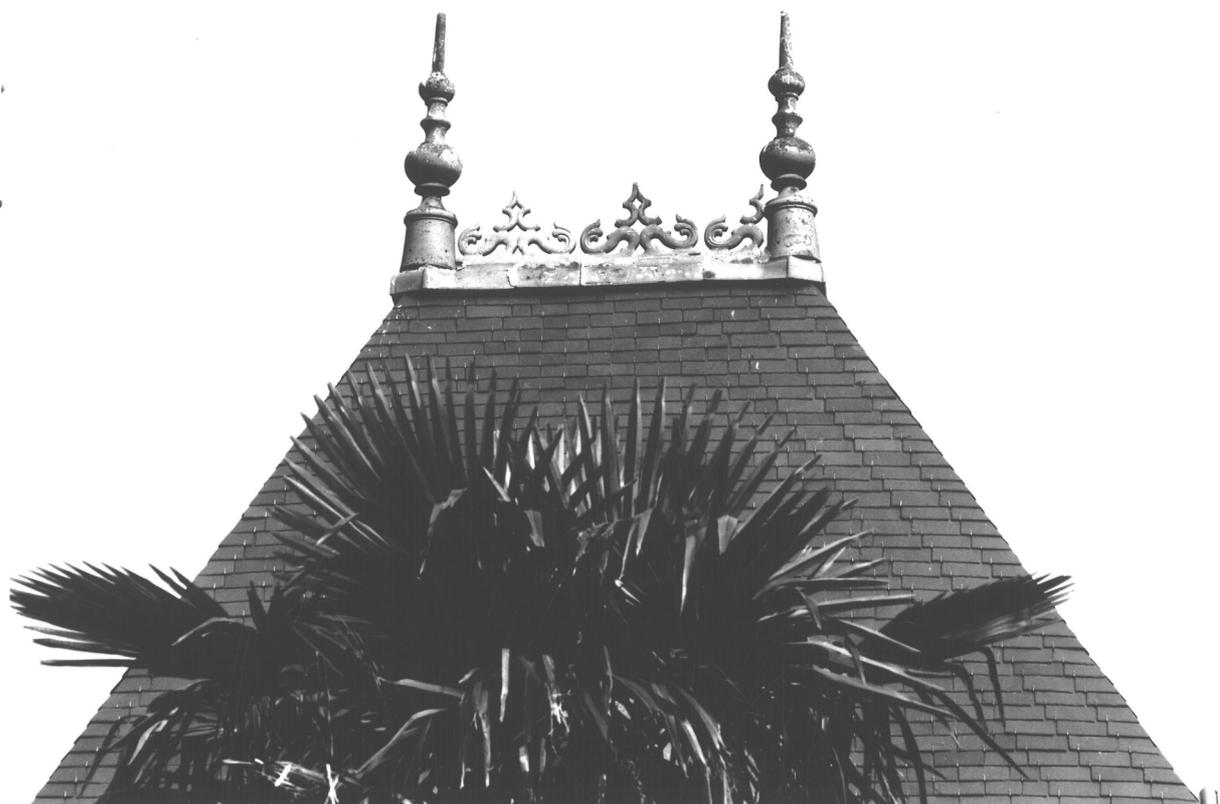
Fig.3 Pavillon central : ornement de faitage

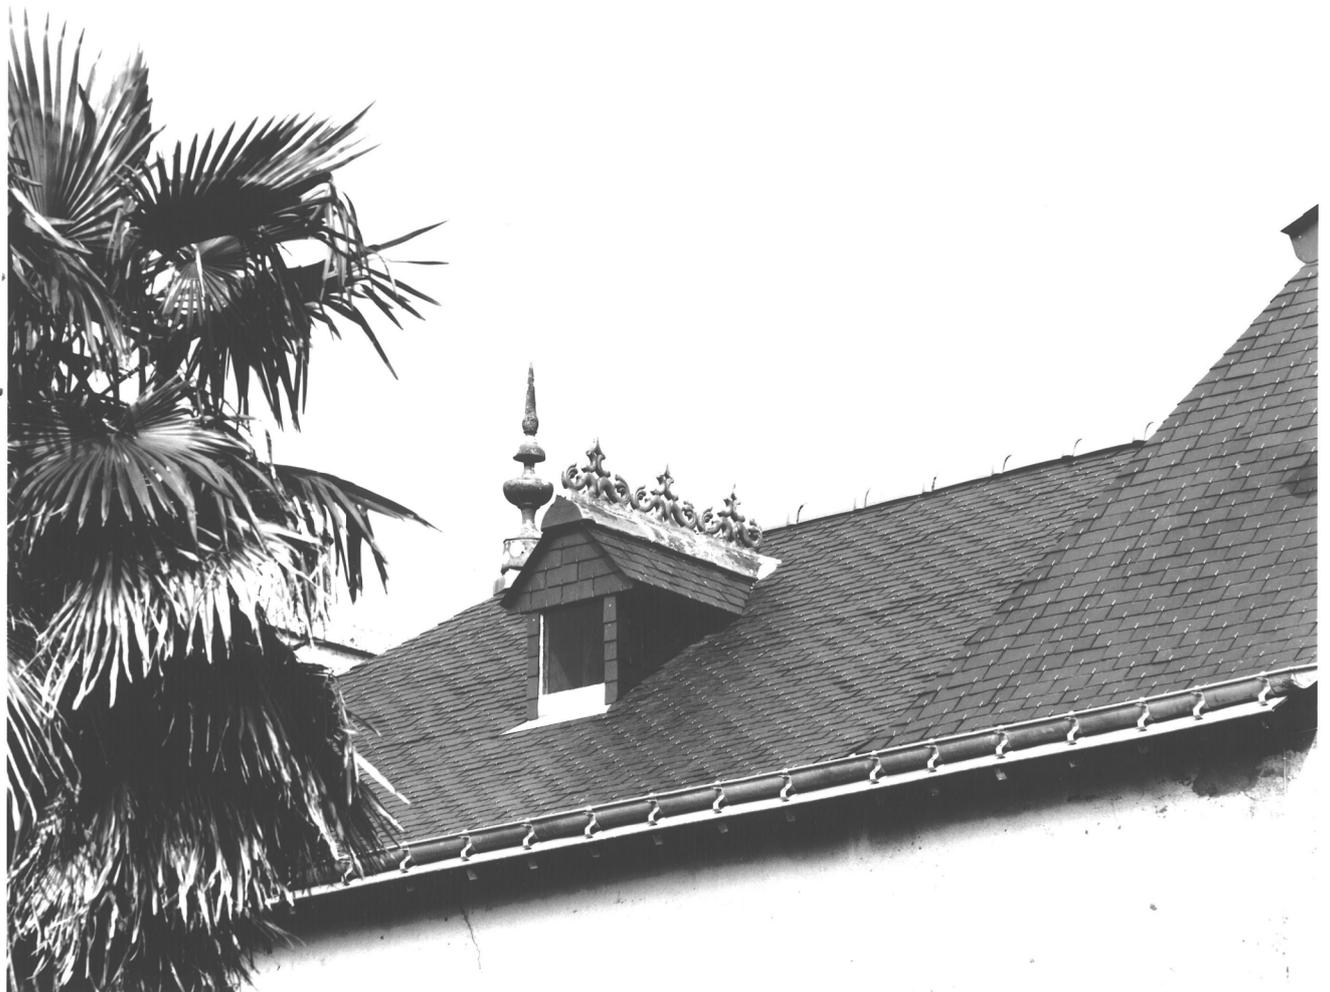
Fig.4 Lucarne ouest et épi de faîtage ouest
