Département : 56
Aire d'étude : Vannes Ouest
Commune : Arradon
Lieu-dit : Roguédas
Dénomination : manoir, château

Dossier de inventaire topographique établi en 1990, 1996 par Douard Christel, Toscer Catherine

HISTORIQUE

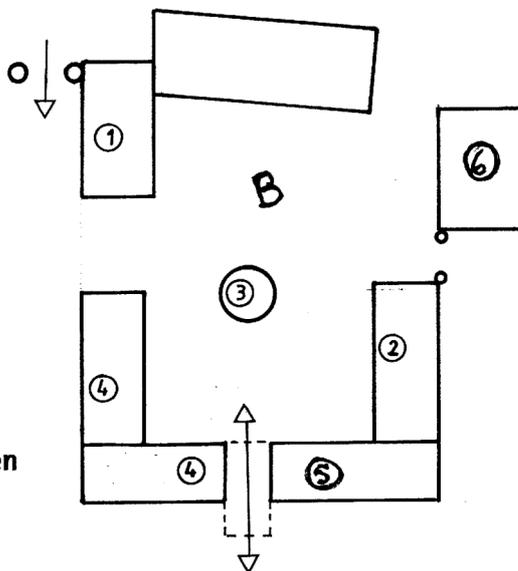
Pl. II. Plan de masse (croquis).

Légende

A. Château

B. Communs

1. logement de gardien

2. serre et volière

3. Puits, colombier

4. Dépendances

5. Ecuries

6. Hangar

C. Chapelle

D. Puits

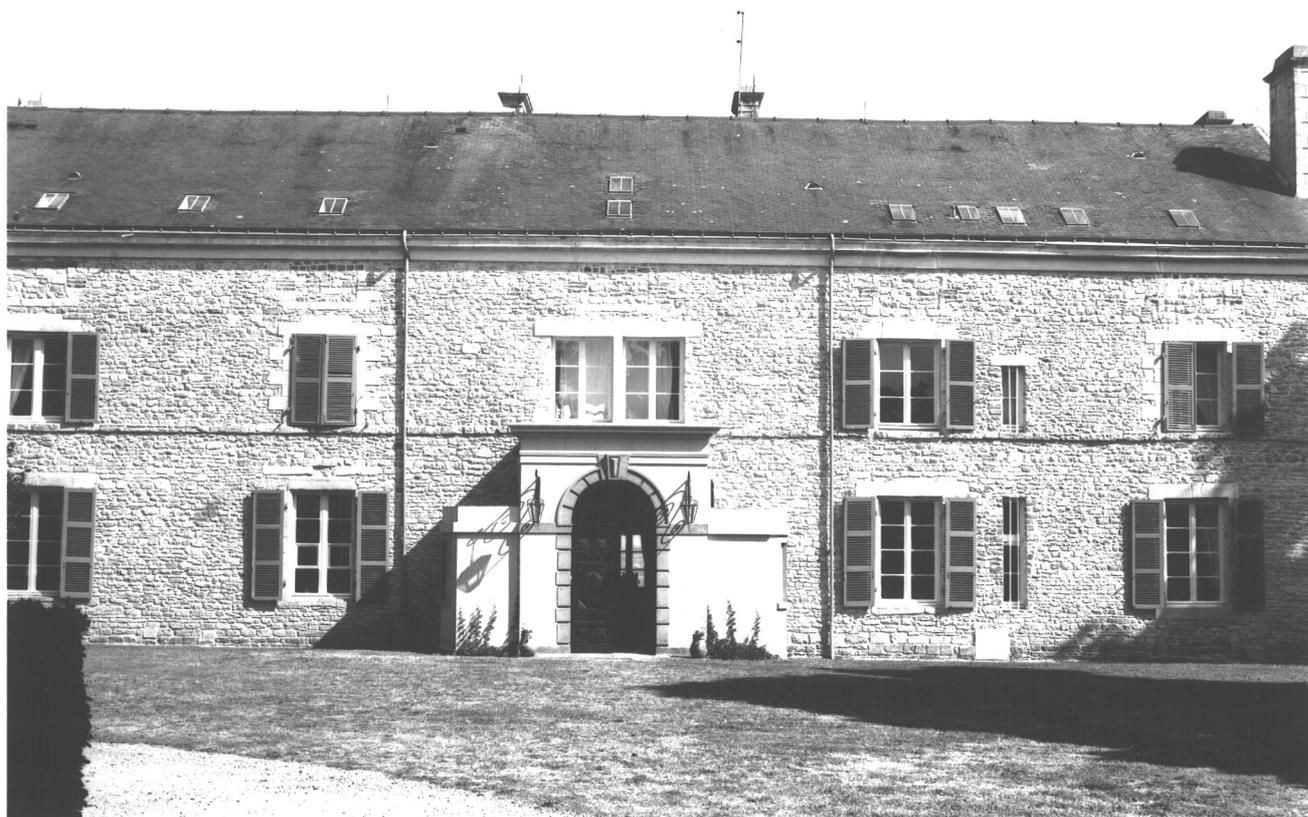
Fig.9 Elévation ouest, première travée nord, détail : fenêtre bouchée

Lieu noble mentionné en 1443, appartenant au sieur de Kaër, ne résidant pas dans son hôtel. Château datant du 18e siècle. Ouvertures agrandies et modifiées, adjonction de linteaux sculptés en calcaire, suppression de l'étage d'attique (traces visibles sur le mur) probablement peu après l'acquisition en 1867 par le graveur Panckoucke. Enduit ôté au 20e siècle. Chapelle datant de la 2e moitié du 18e siècle. Puits datant du 17e siècle. Ferme, puits de la ferme, colombier, serre, écuries construits dans la 2e moitié du 19e siècle, sans doute pour Panckoucke. Hangar de la fin du 19e siècle. Arcades dans le parc provenant d'une prison de Quimper.
