Département : 56  
Aire d'étude : Vannes Ouest  
Commune : Ploëren  
Lieu-dit : le Mézo  
Dénomination : manoir, château

IA56000090

Dossier de inventaire topographique établi en 1990, 1996 par Toscer Catherine

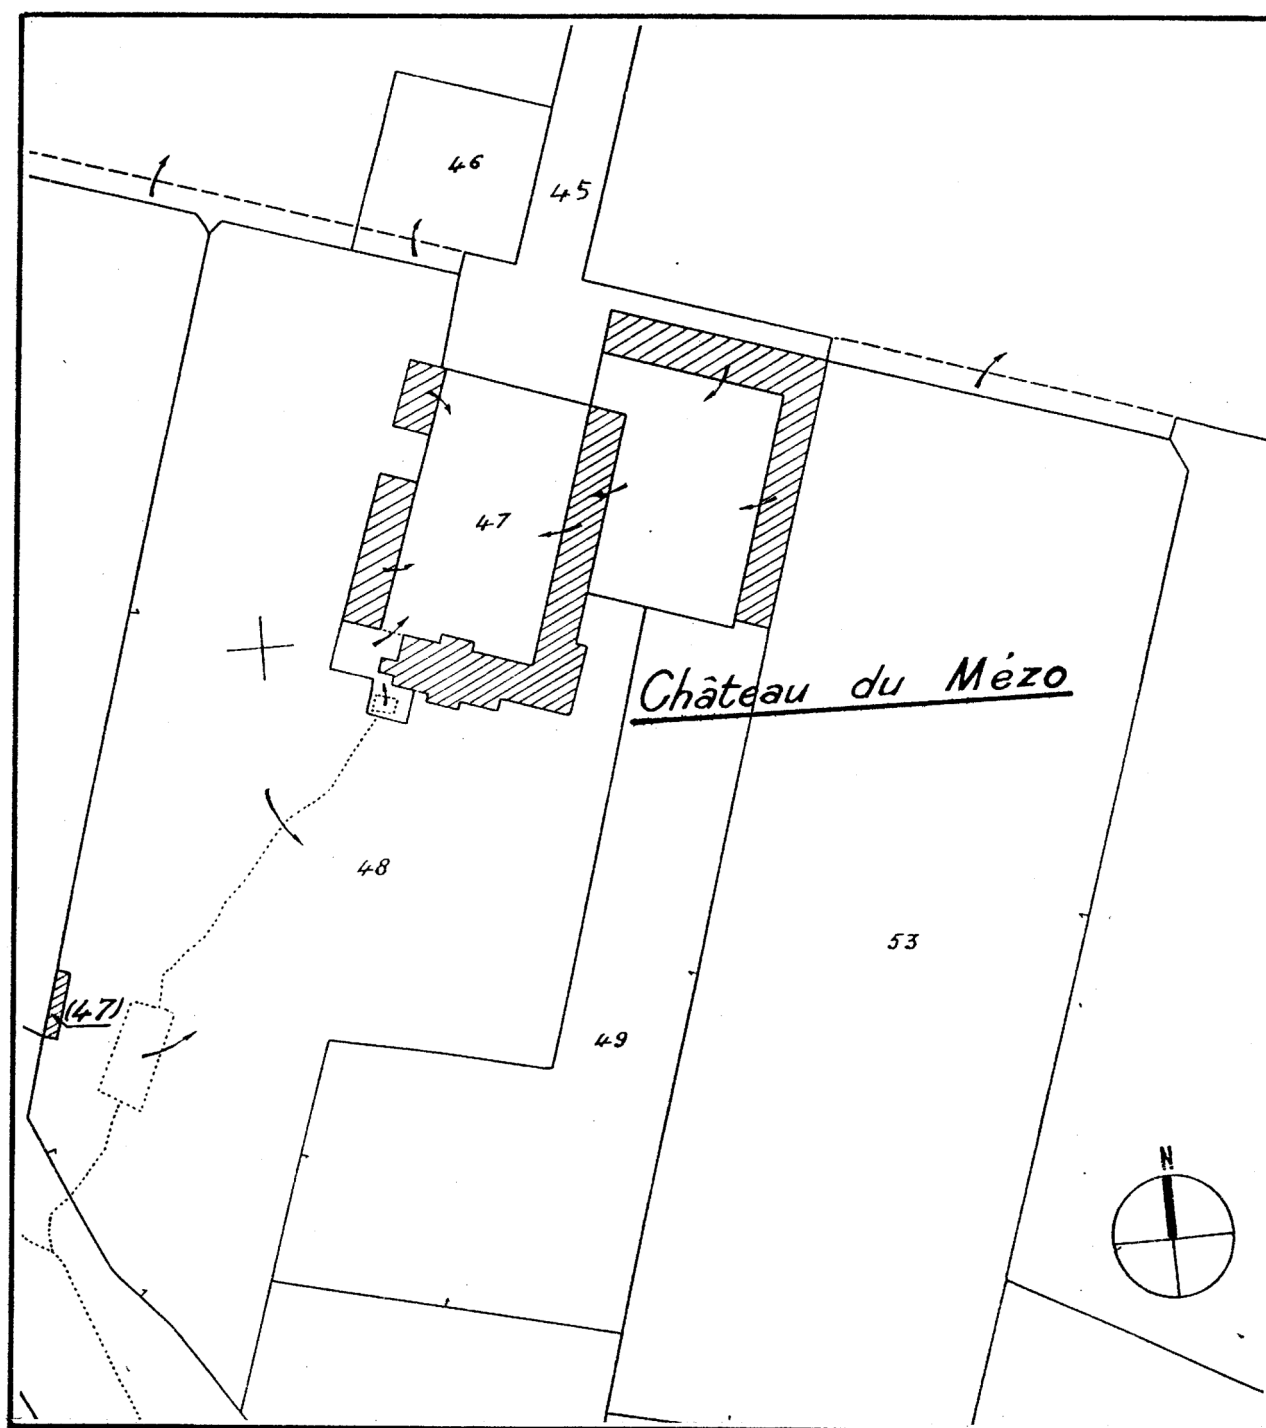
Pl. I. Plan de situation. Extrait cadastral 1935, section F2,  
échelle 1/2000e.

| Pl. | I | Plan de situation. Extrait cadastral 1935, section F2, échelle 1/2000e. | |

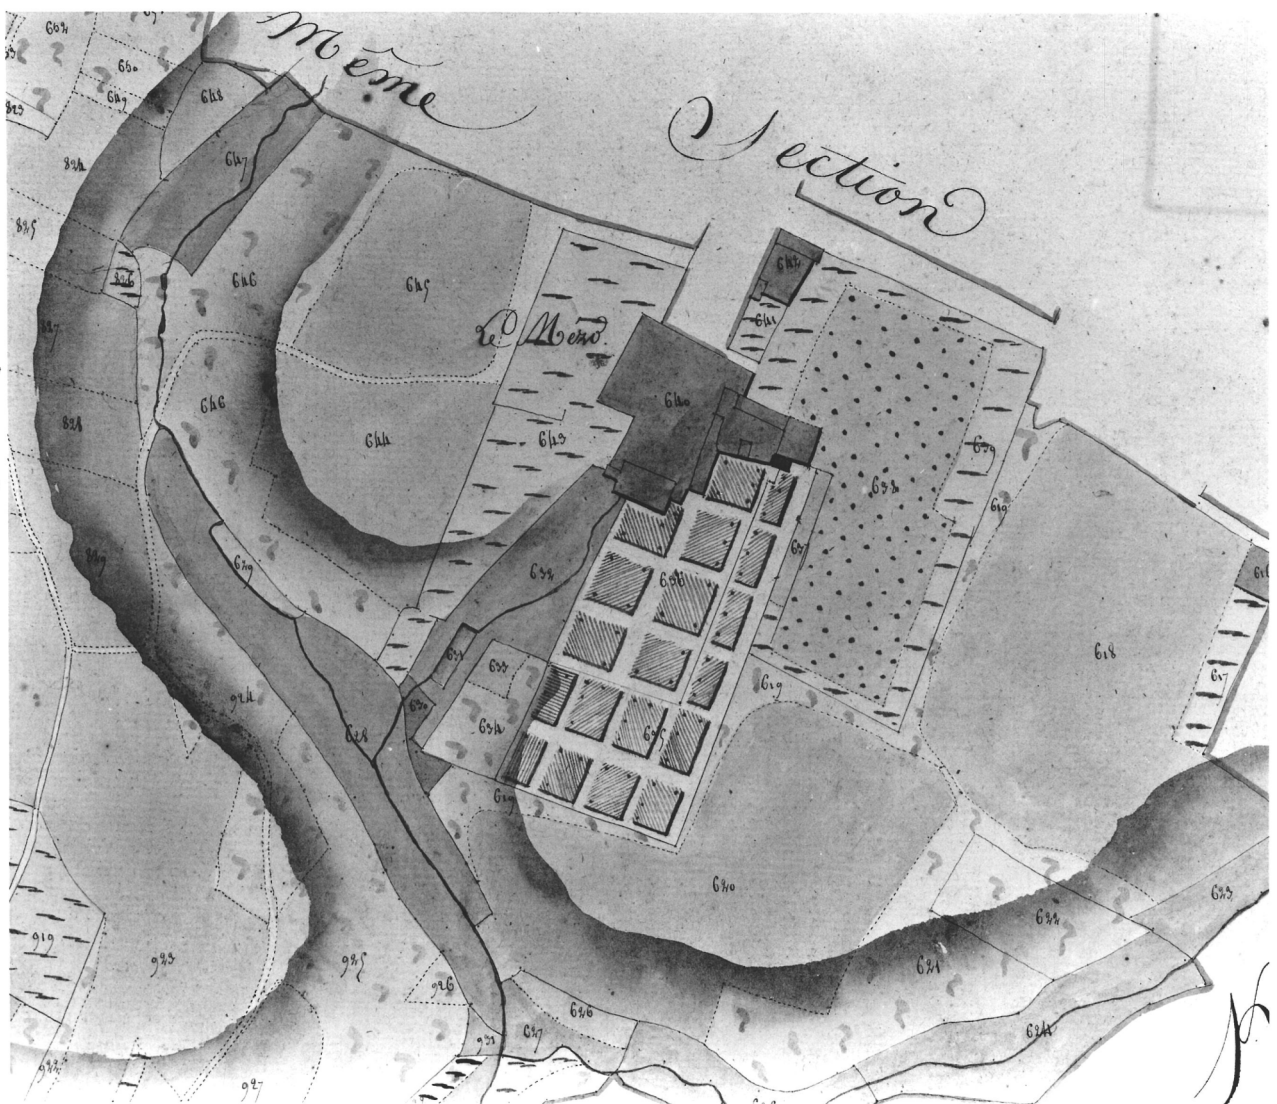
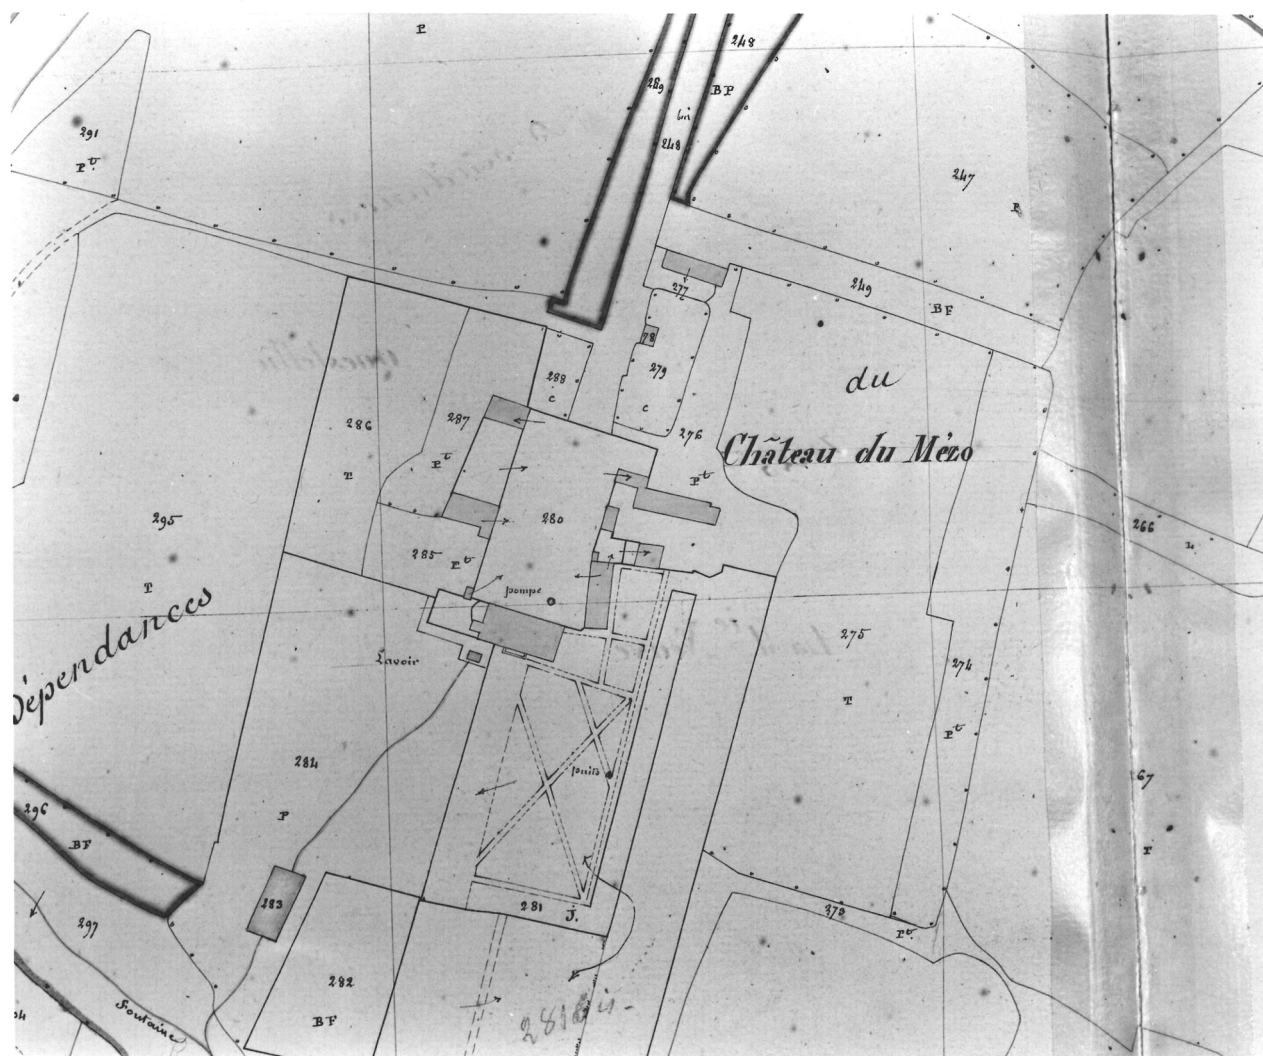
Doc.1 Plan cadastral 1807, section E2

| Doc. | 1 | Plan cadastral 1807, section E2. | 93 56 00365 X<br>93 56 00411 XA* |

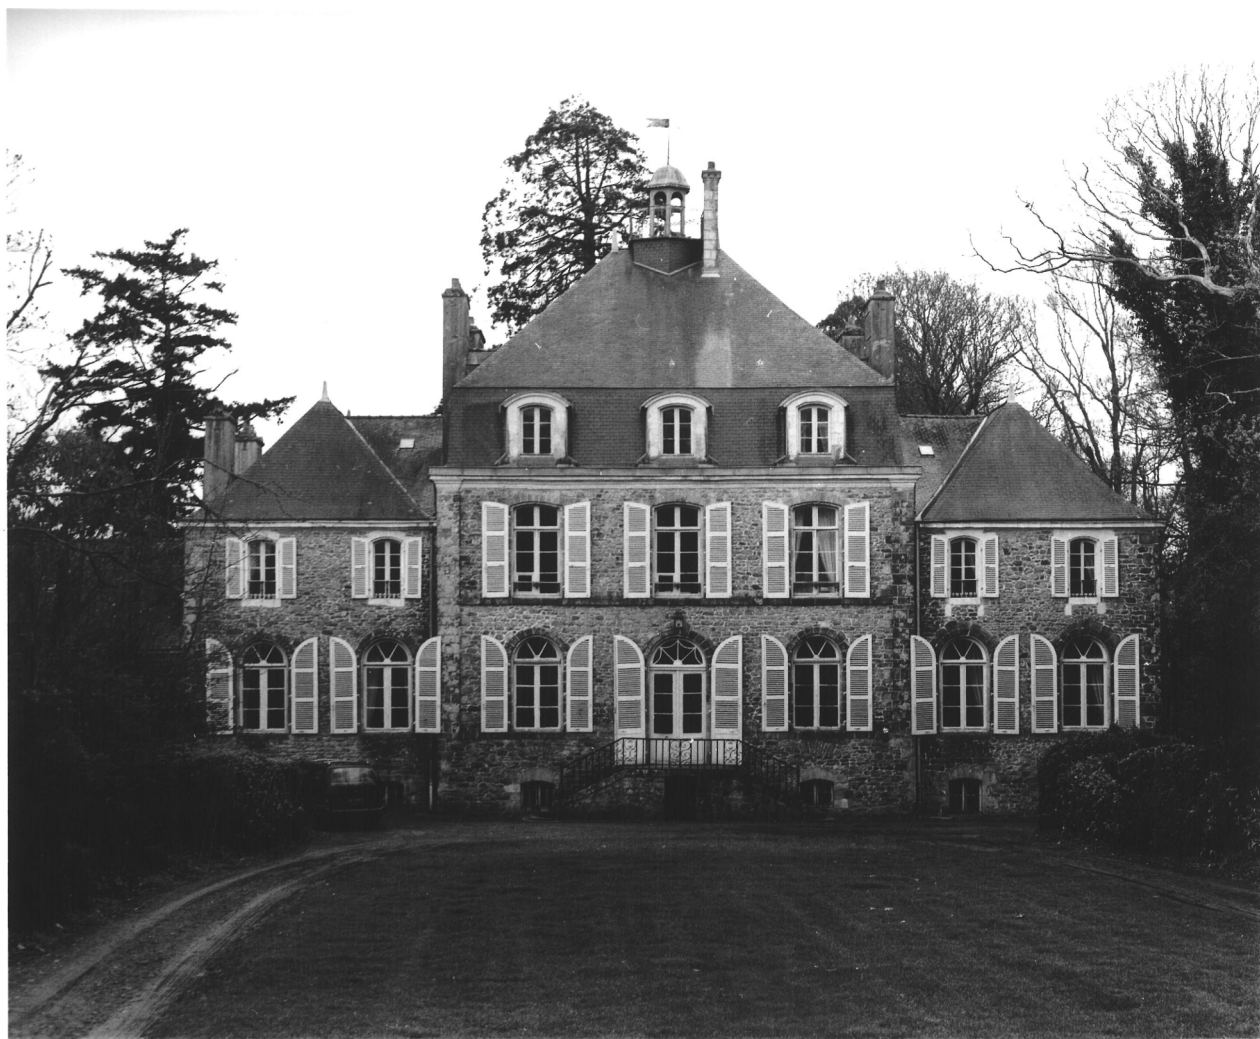
Fig.2 Elévation nord, vue générale

COMMENTAIRE DESCRIPTIF : Logis principal en moellon, partie centrale à 1 étage carré et étage de comble, toit brisé en pavillon, corps latéraux à 1 étage carré, ouvertures de l'étage et corniche en calcaire, toit en pavillon avec noue de raccordement au corps principal. Ecuries à l'ouest enduites, à comble à surcroît, toit à longs pans avec noue, remise à voitures médiane enduite à toit à longs pans à pignon couvert. Serre en rez de chaussée à toit bombé.

| Fig. | 2 | Élévation nord, vue générale. | 93 56 00848 X |

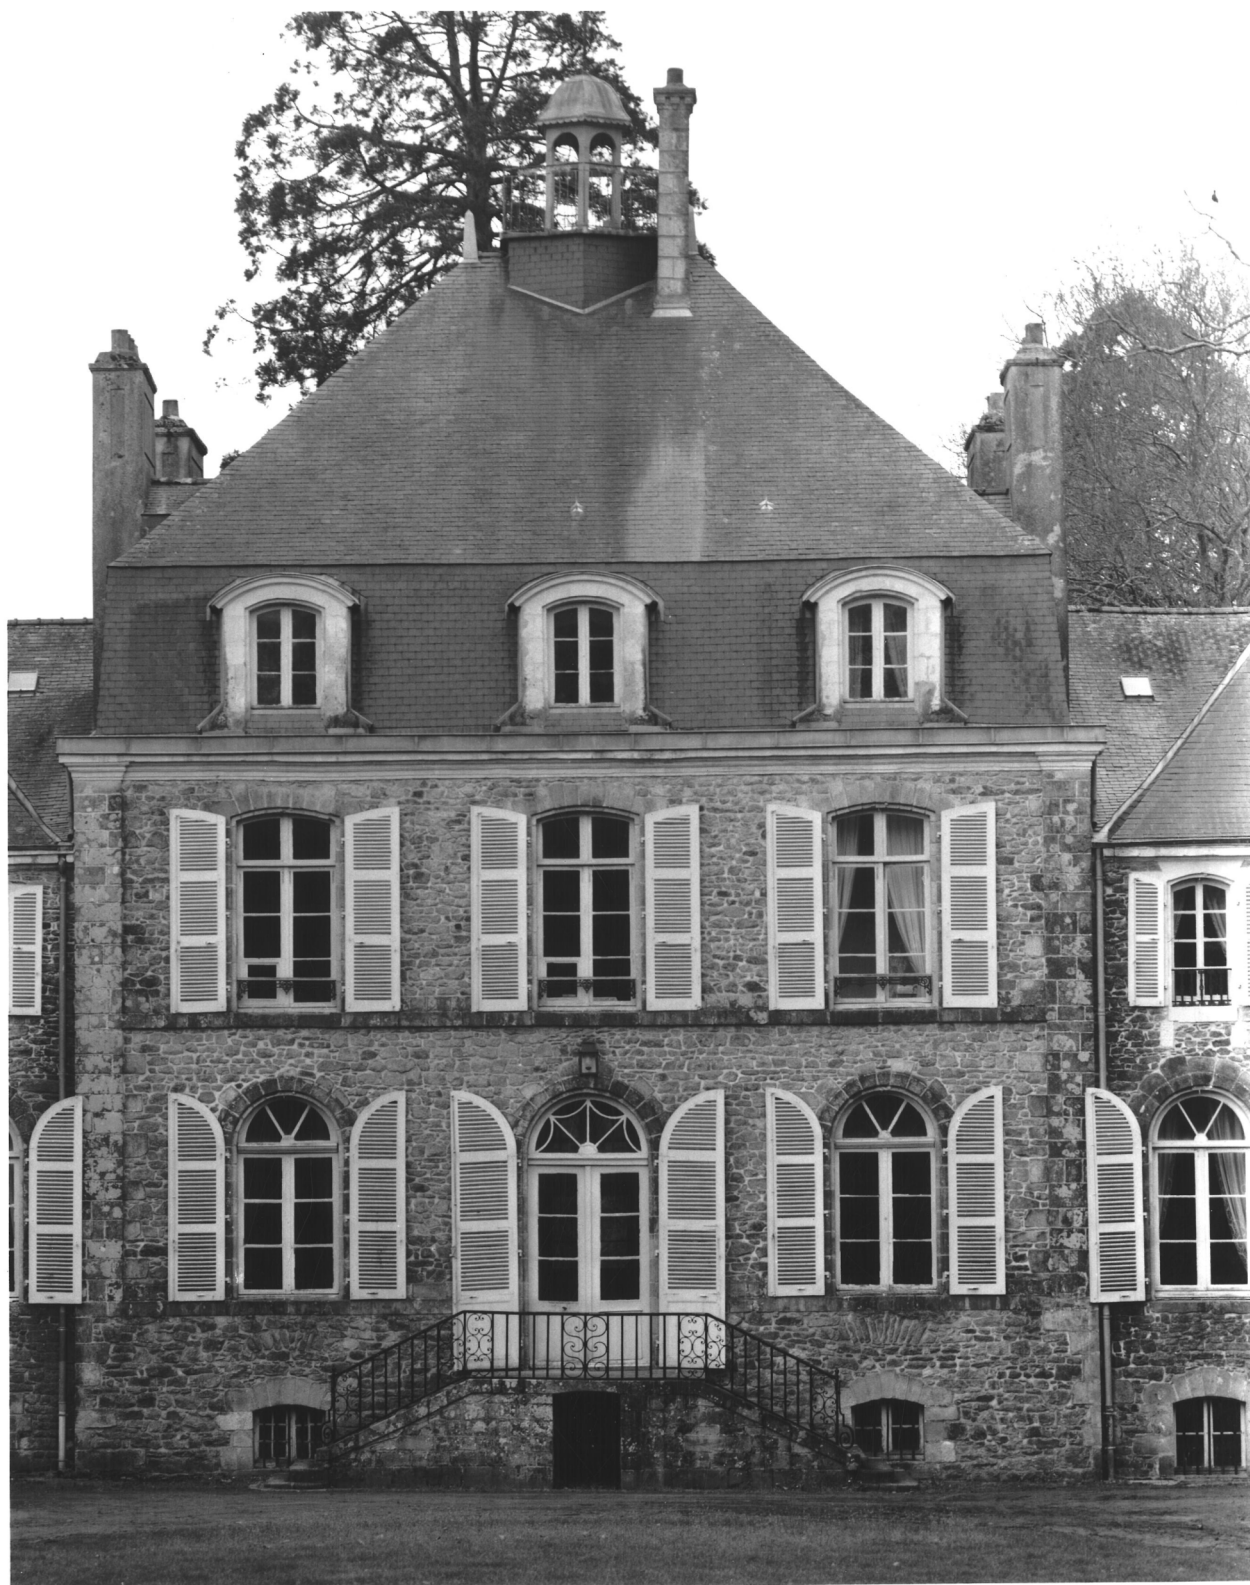
Fig.3 Elévation nord, pavillon central. Vue générale

| Fig. | 3 | Élévation nord, pavillon central. Vue générale. | 93 56 00853 X |

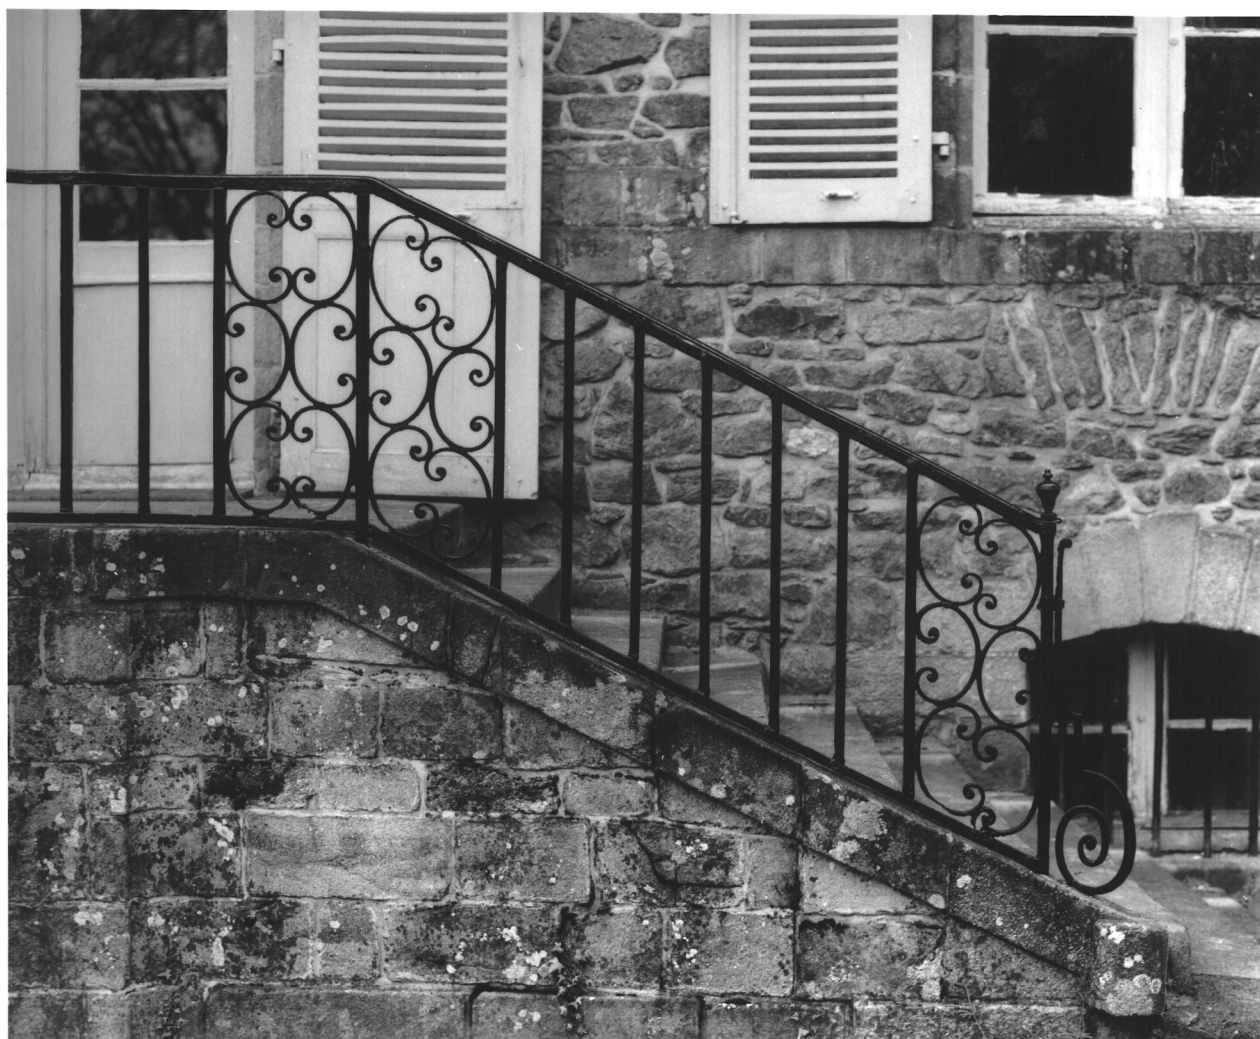
Fig.4 Elévation nord, pavillon central, détail rampe

| Fig. | 4 | Élévation nord, pavillon central, détail rampe. | 93 56 00846 X |

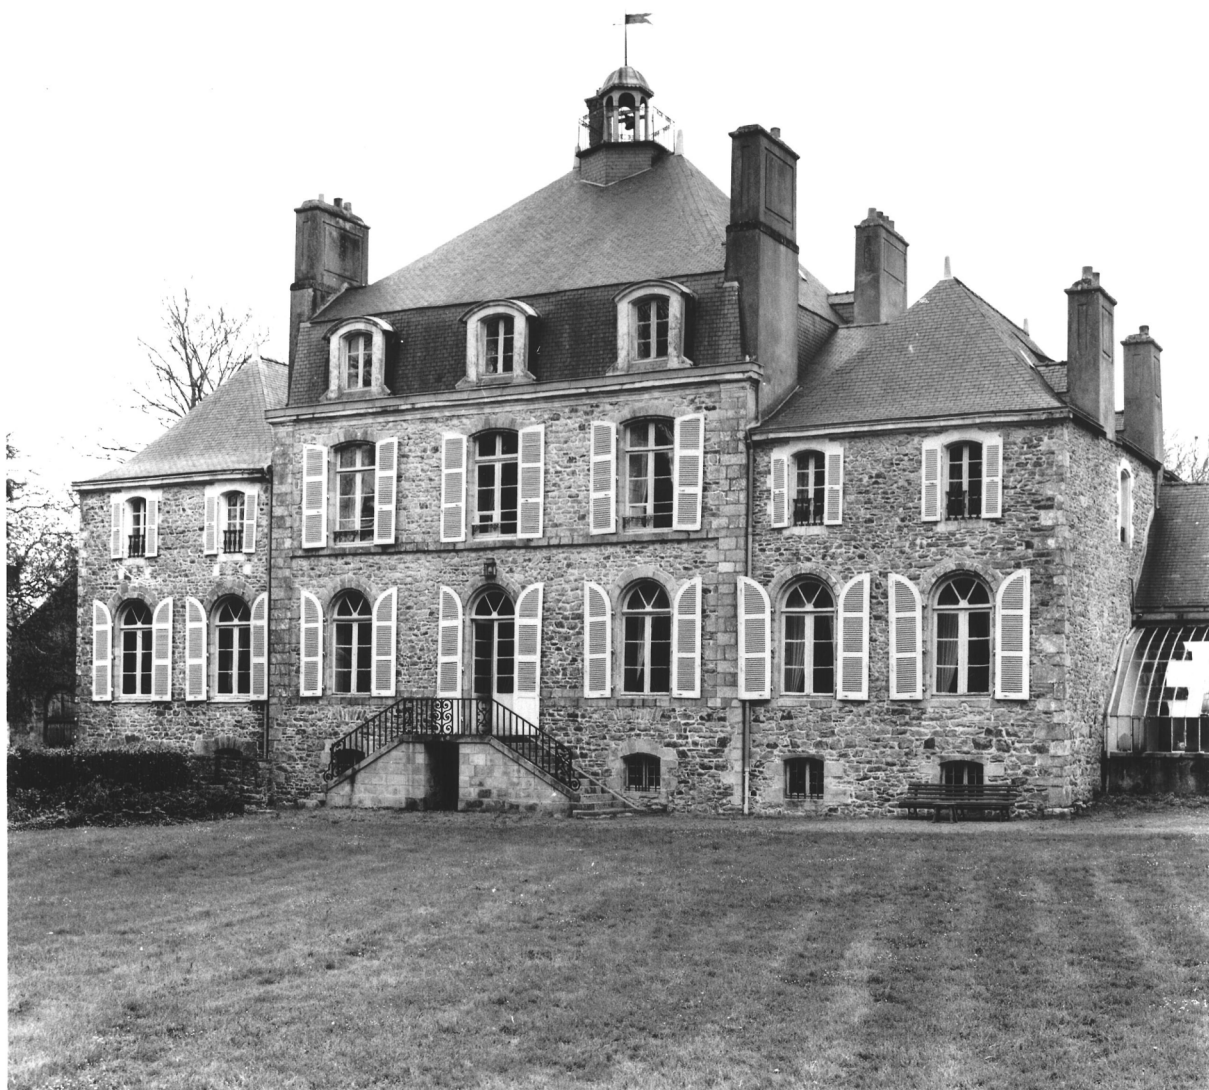
Fig.6 Elévation sud, vue générale

| Fig. | 6 | Élévation sud, vue générale. | 93 56 00843 X |

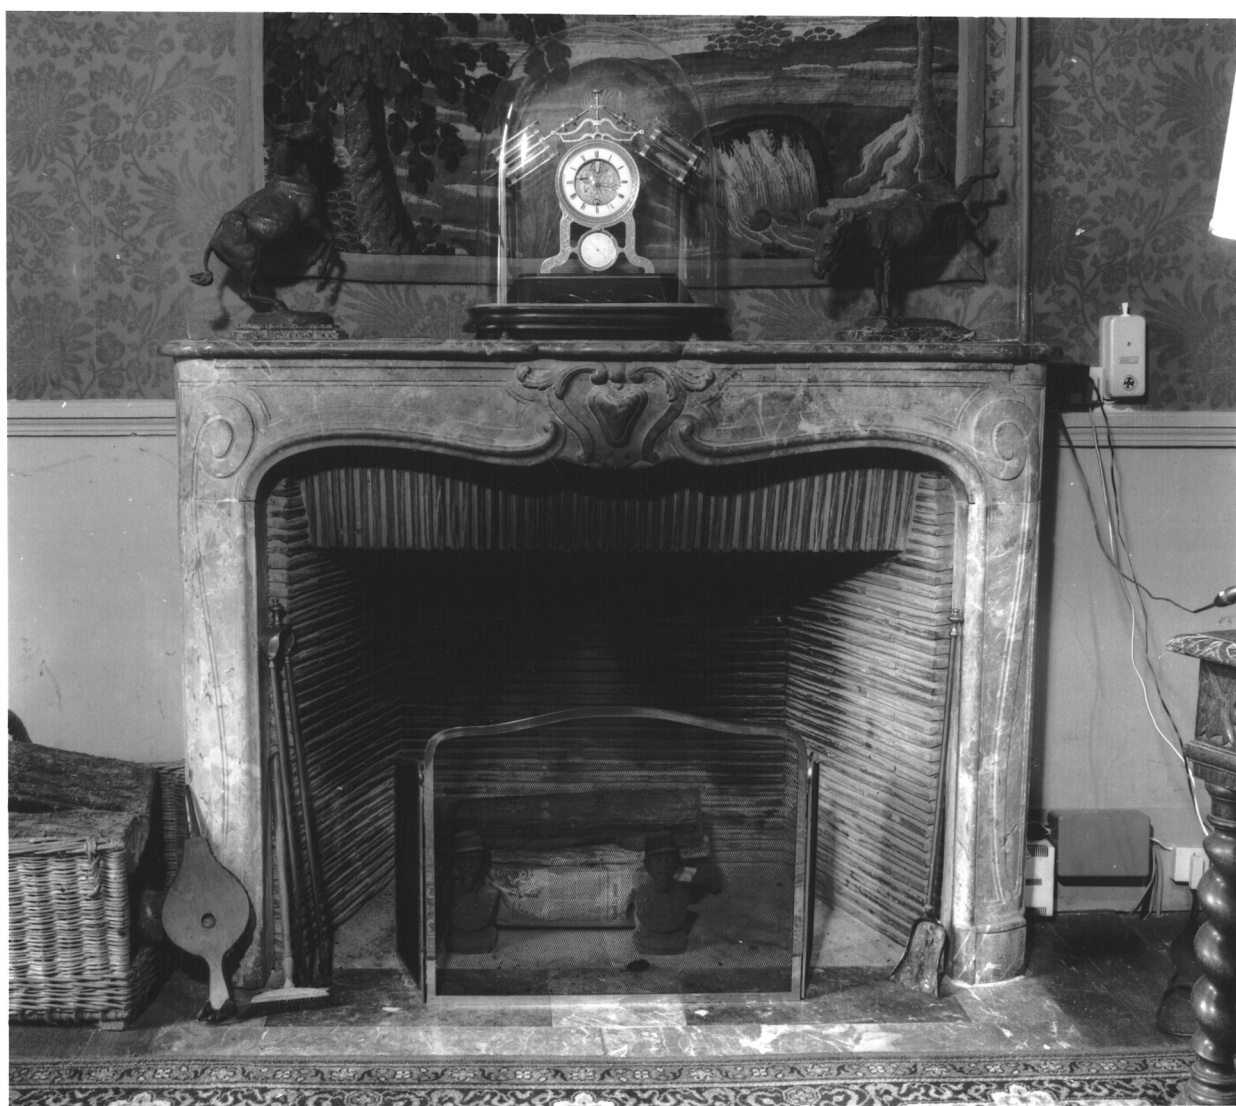
Fig.7 Rez-de-chaussée, pavillon central, cheminée est

| Fig. | 7 | Rez-de-chaussée, pavillon central, cheminée est. | 93 56 00840 X |

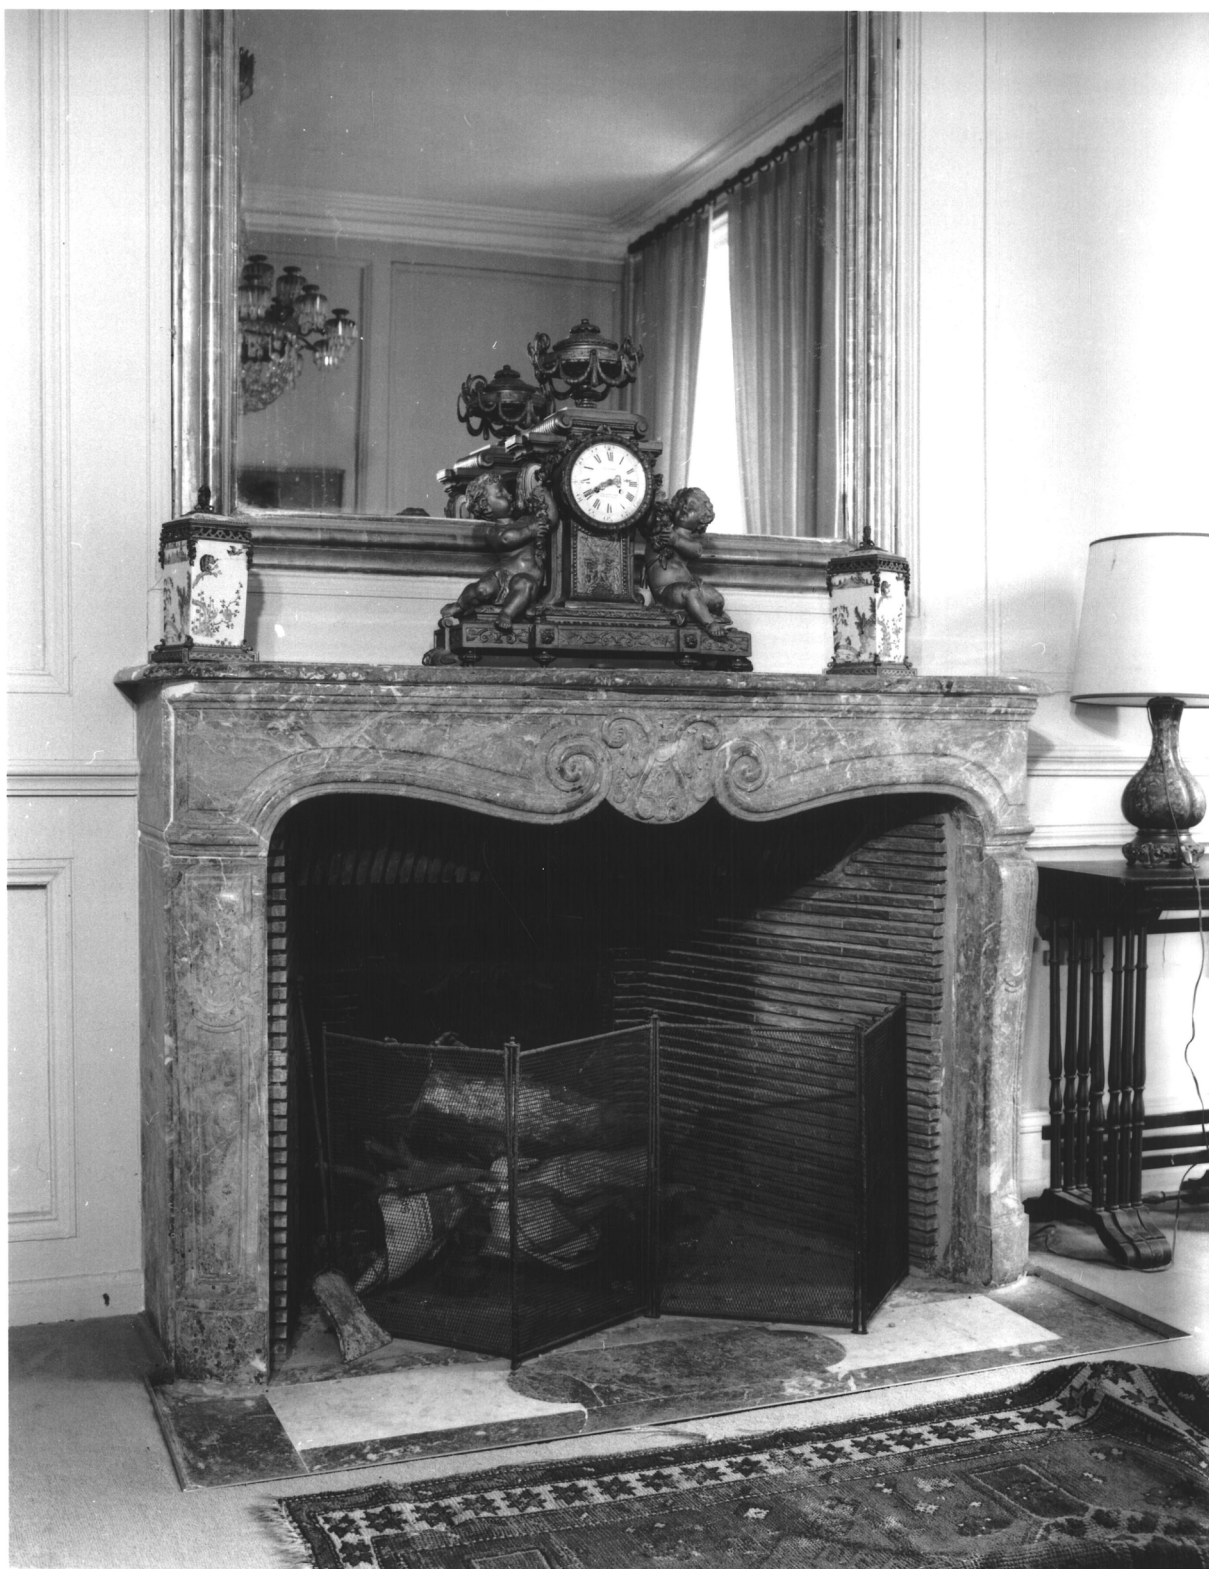
Fig.8 Rez-de-chaussée, pavillon latéral est, cheminée est

| Fig. | 8 | Rez-de-chaussée, pavillon latéral est, cheminée est. | 93 56 00841 X |

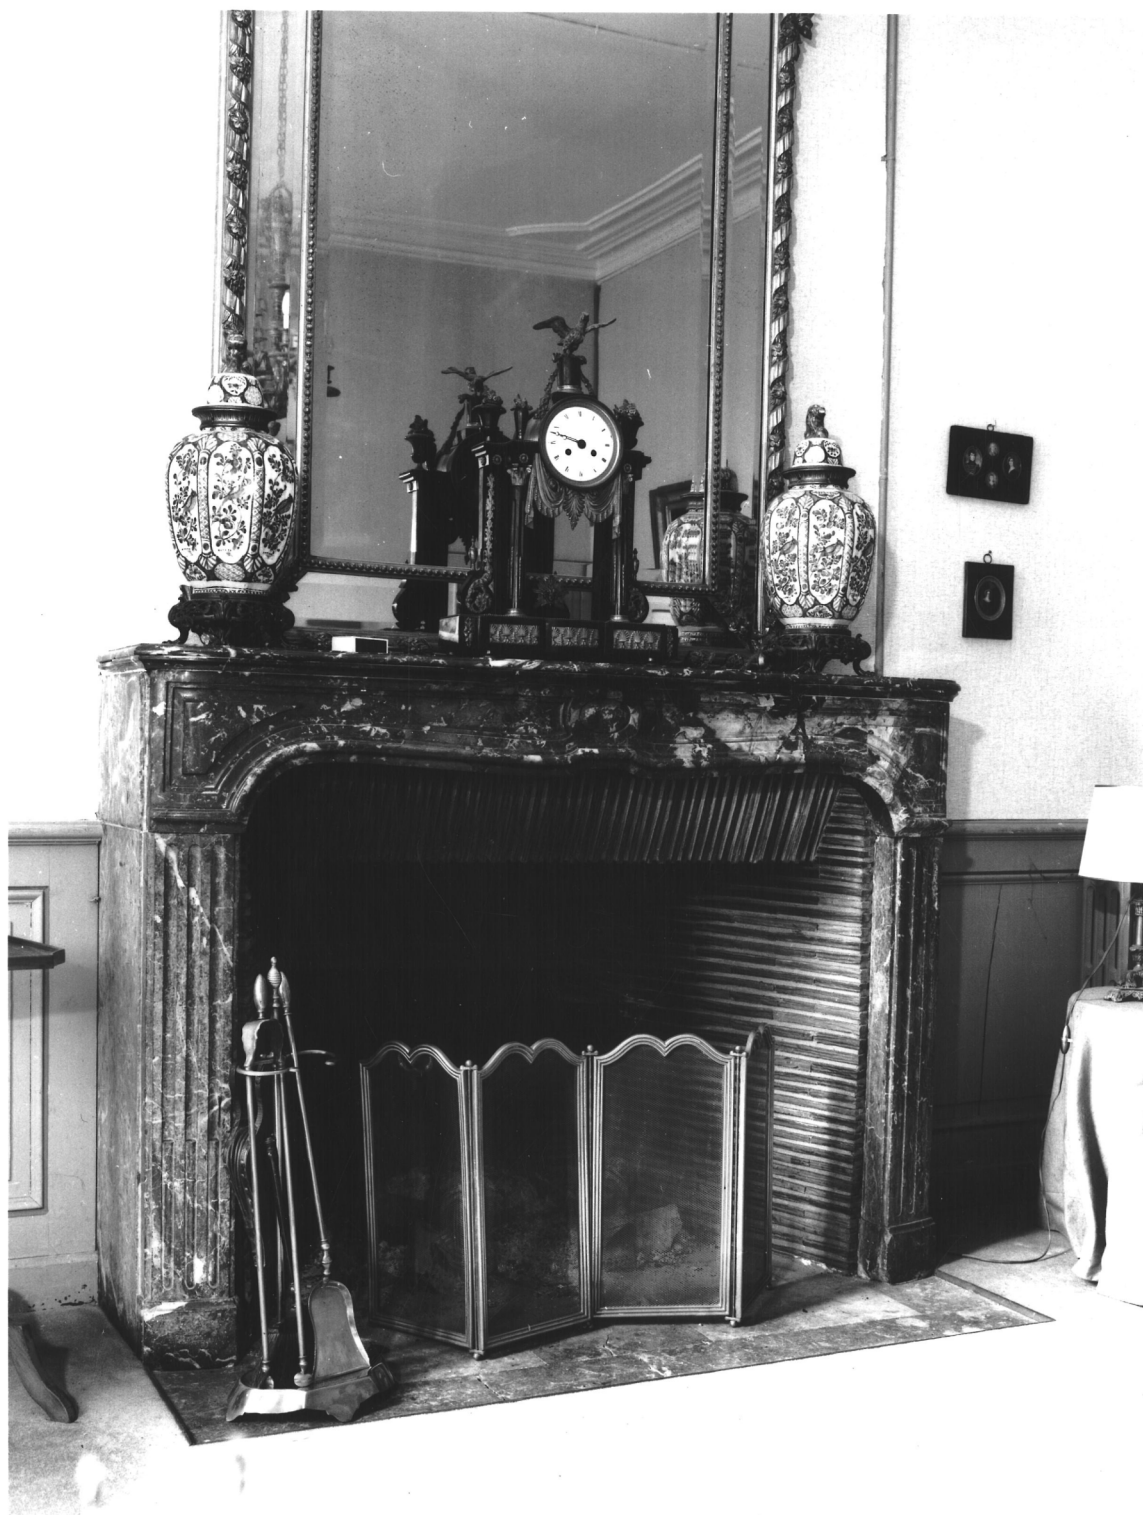
Fig.9 Rez-de-chaussée, pavillon latéral ouest, cheminée ouest

| Fig. | 9 | Rez-de-chaussée, pavillon latéral ouest, cheminée ouest. | 93 56 00839 X |

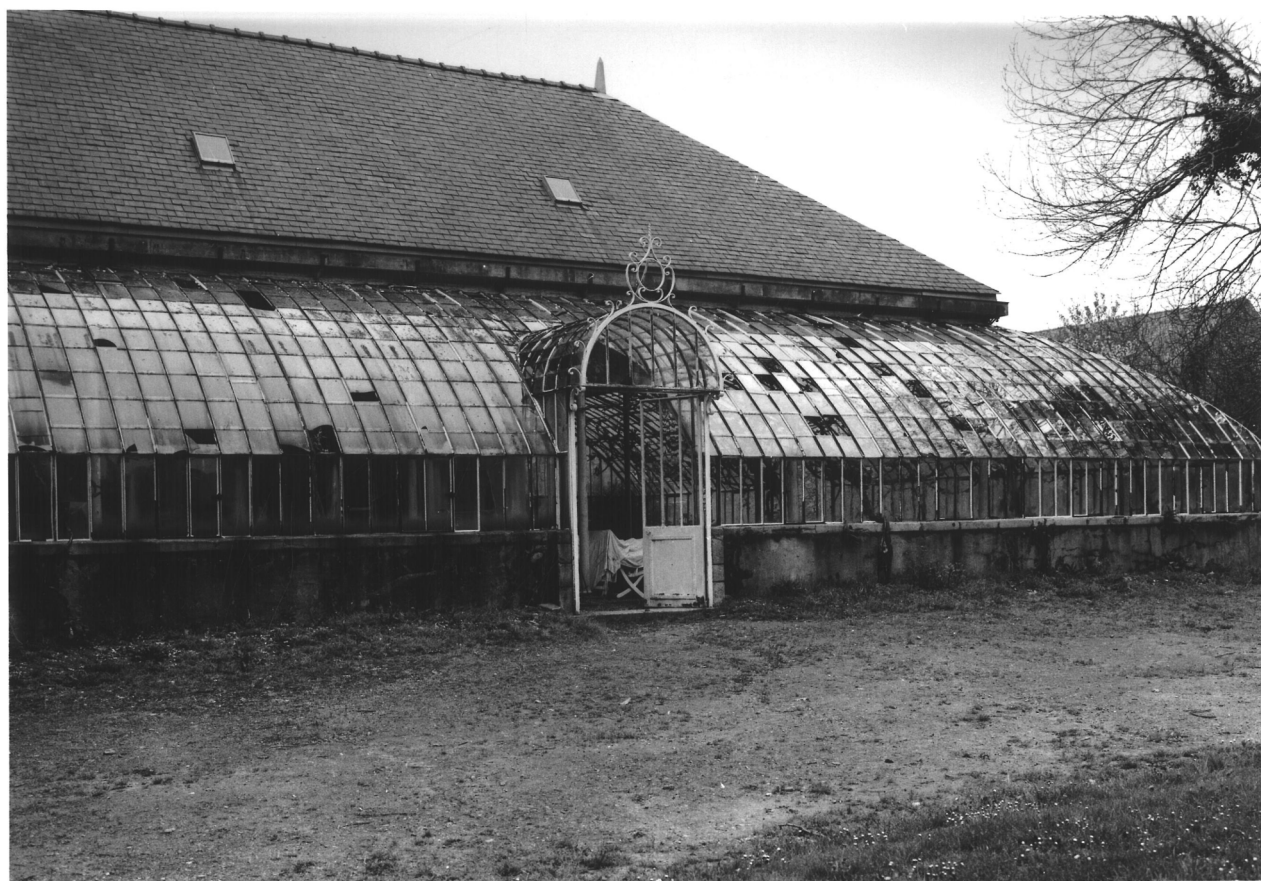
Fig.10 Serre. Vue générale sud

| Fig. | 10 | Serre. Vue générale sud. | 93 56 00842 X |

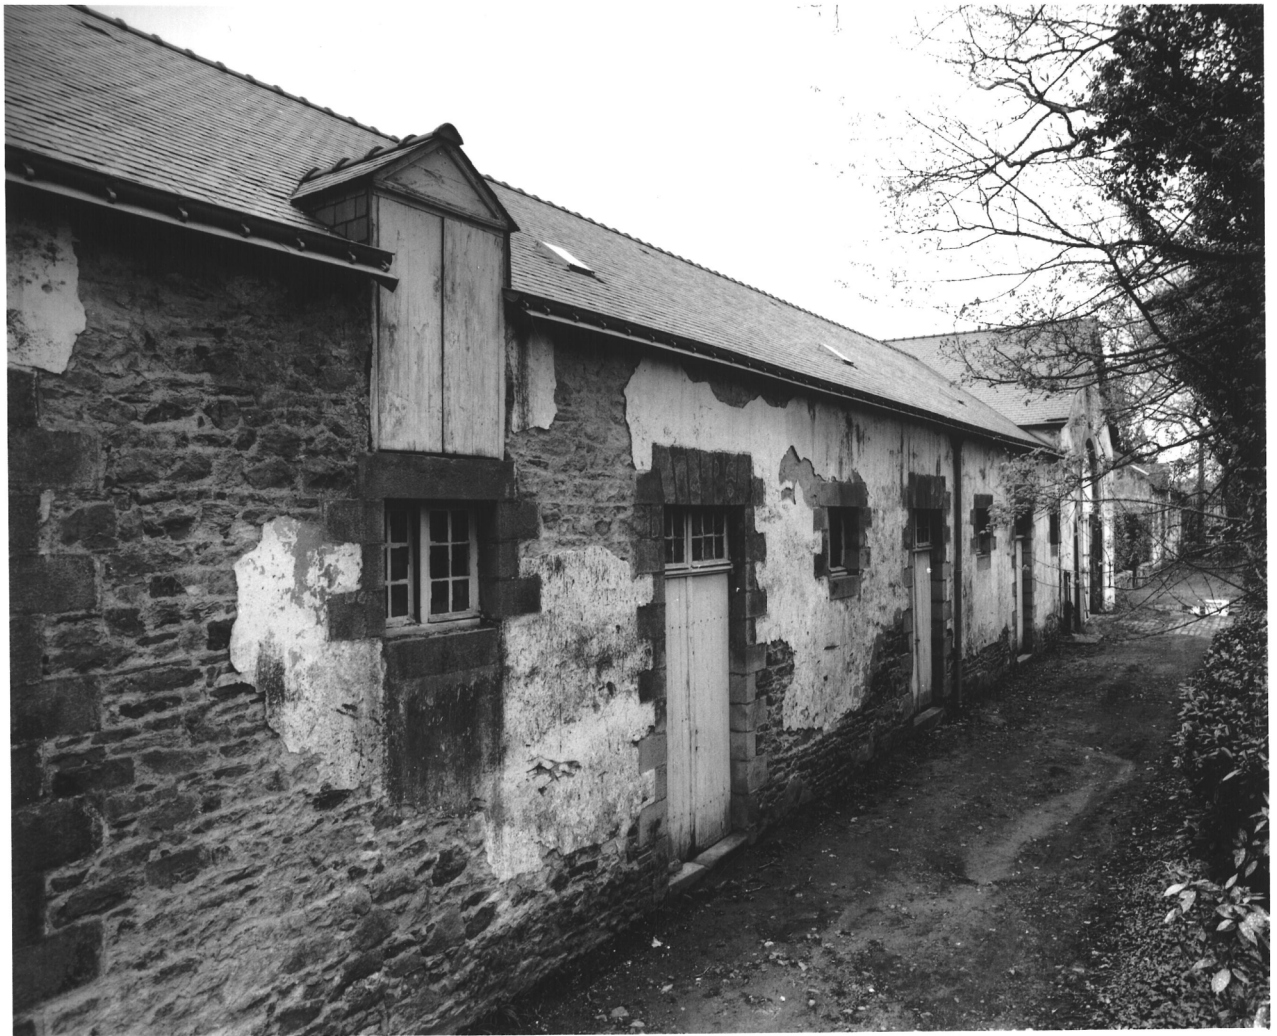
Fig.11 Cour nord, communs ouest, élévation est

| Fig. | 11 | Cour nord, communs ouest, élévation est. | 93 56 00847 X |

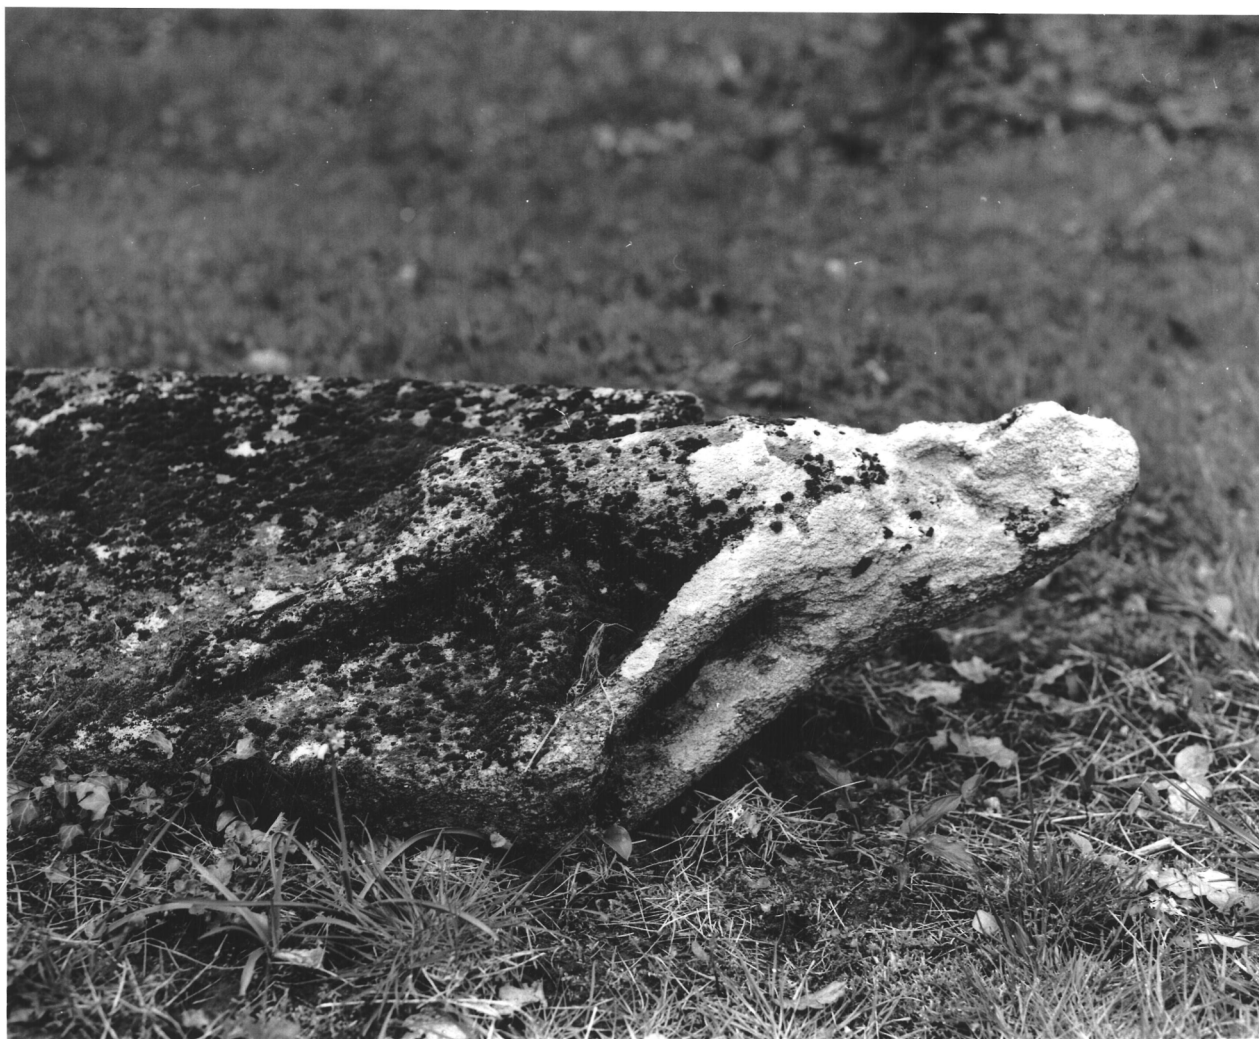
Fig.12 Pierre sculptée (XVI<sup>e</sup> siècle), vestiges de l'ancien manoir ?

pierre d'assise de rampant de toiture support : pierre déposée

| Fig. | 12 | Pierre sculptée (XVI <sup>e</sup> siècle), vestiges de l'ancien manoir ? | 93 56 00845 X |
