L'HABITAT RURAL

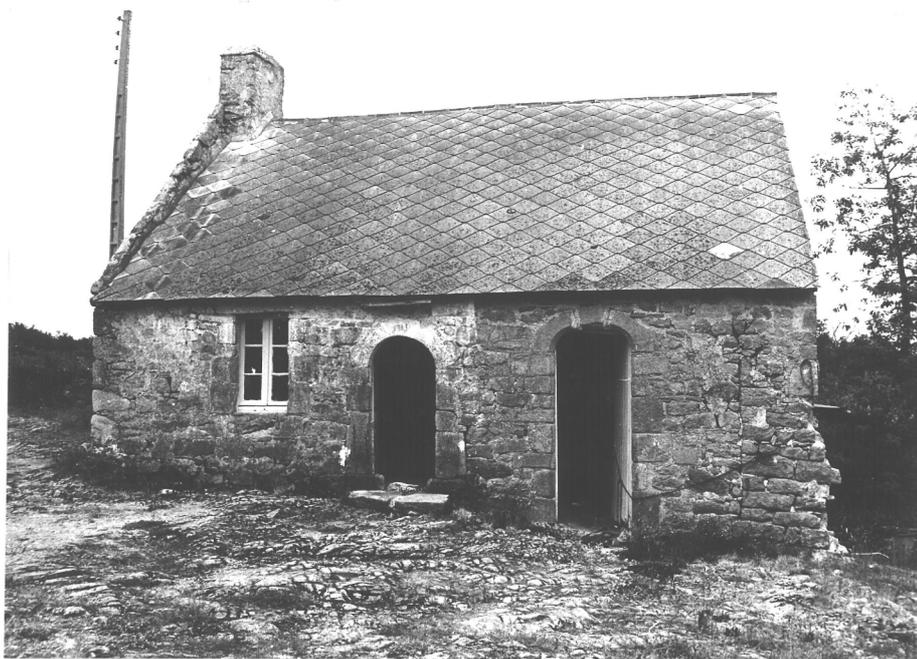
10/15 A - Ce petit logis rural daté de 1722 a bien souffert :  
on l'utilise comme remise.

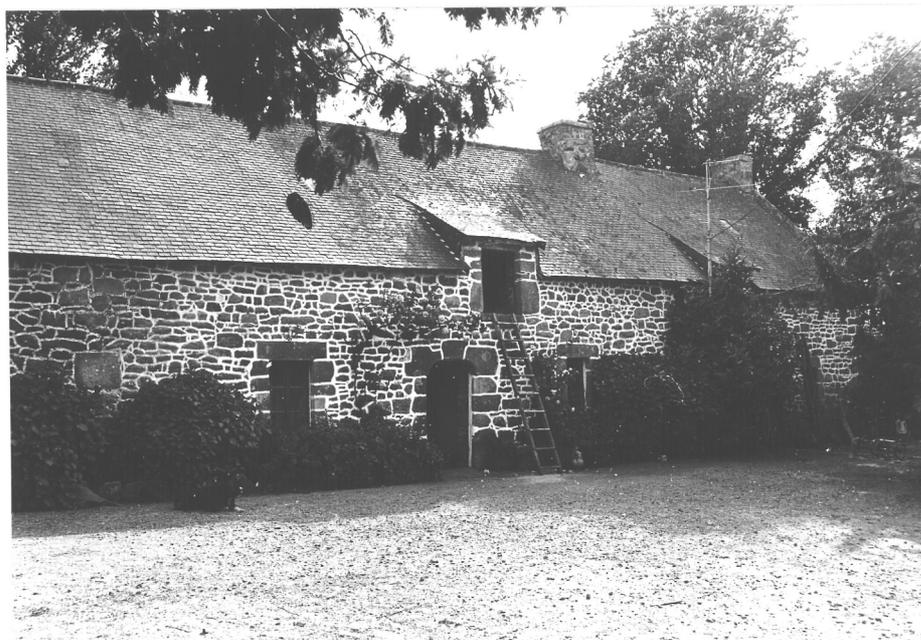
9/27 - C'est l'une des exploitations en activité. Le logis et les dépendances sont disposés en alignement. L'ensemble peut remonter au XVIII<sup>e</sup> siècle, avec remaniements et adjonctions postérieurs.

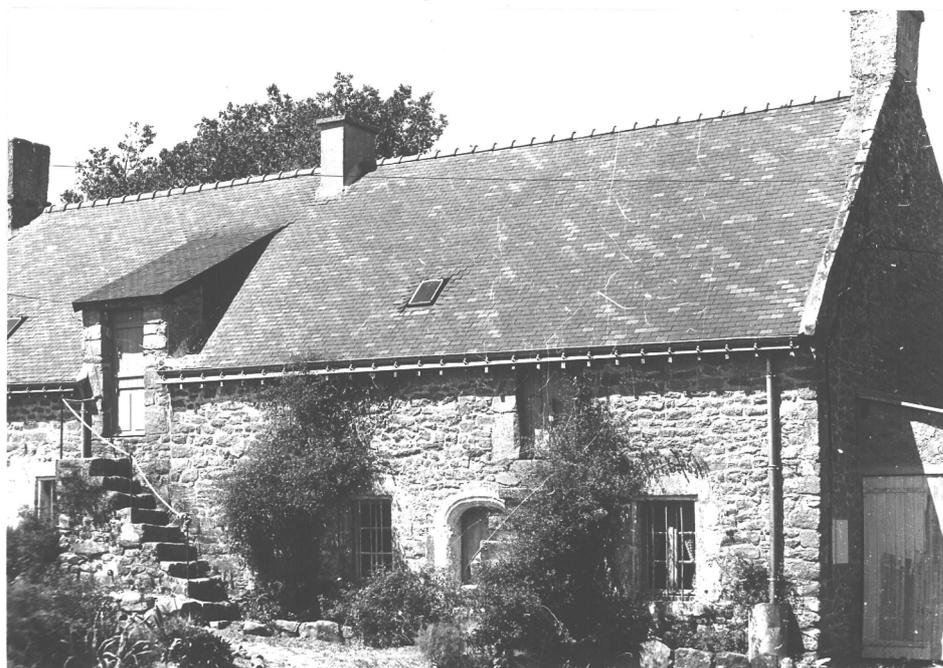
- 2/34A - Actuellement transformé en résidence, l'ancien logis est un des plus jolis de l'île avec ses deux gerbières accessibles par des escaliers de pierre. Datant de la fin du XVII<sup>e</sup> siècle, il a été remanié ensuite.

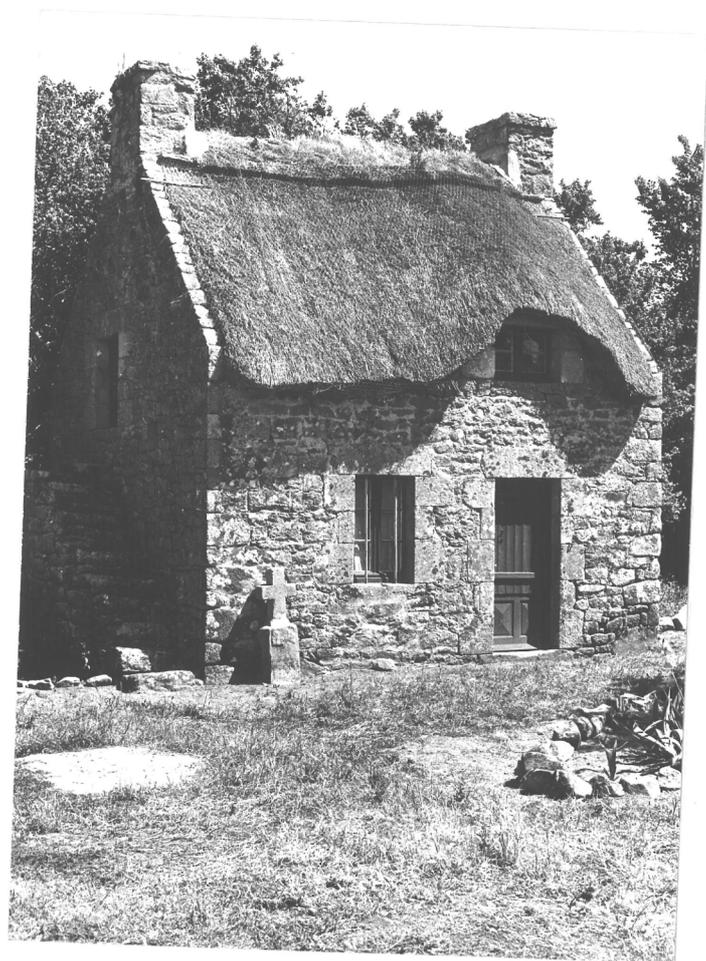
2/36A - La chaumière qui ferme la cour à l'Est, date du début du XIX<sup>e</sup> siècle.

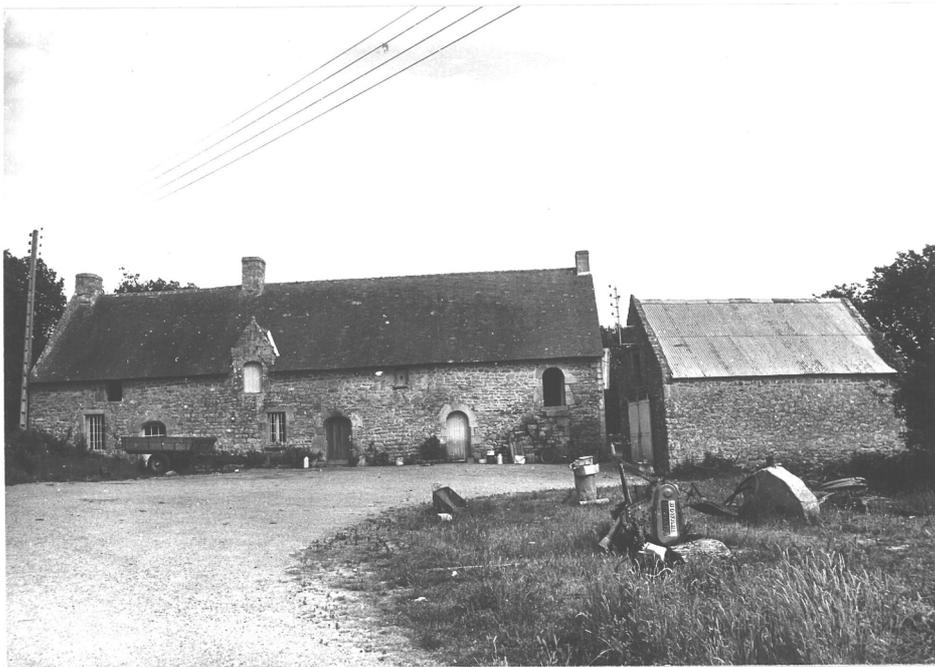
9/24 - La longue façade du logis est élégante : elle date du XVIII<sup>e</sup> siècle.

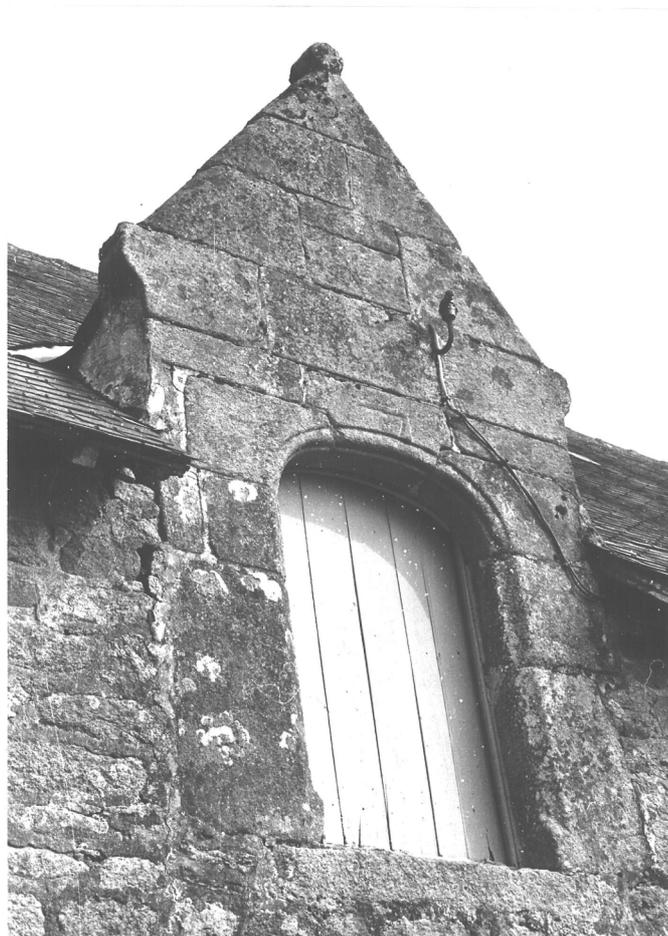
9/26 - L'arc de la gerbière est décoré d'une houe qui symbolise le travail de la terre.

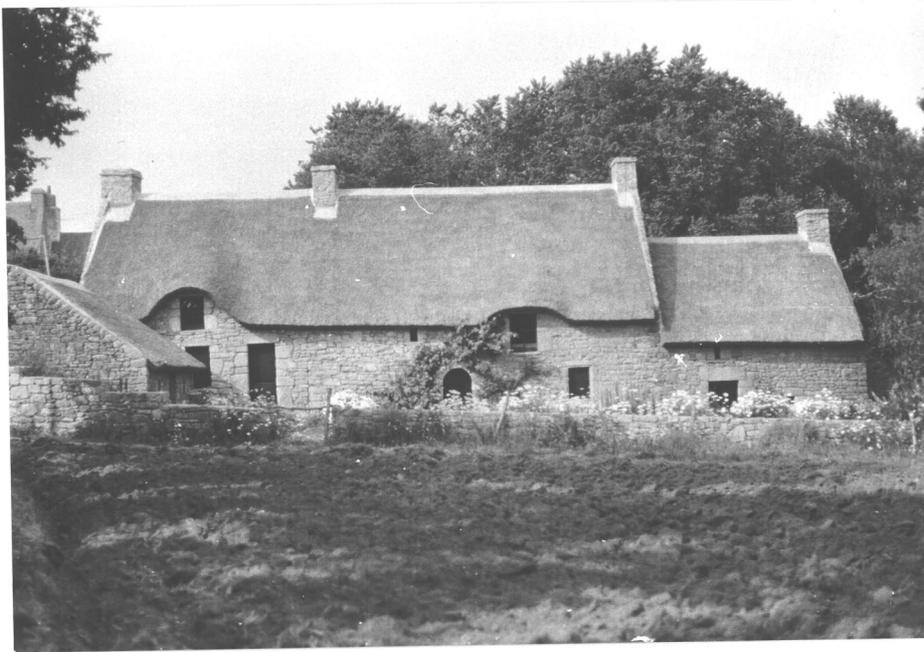
8/23 A - Datée de 1680, cette chaumière a été restaurée et transformée en résidence secondaire. L'ensemble a cependant été bien conservé et particulièrement le jeu de pleins et de vides que font les ouvertures sur la façades. Un appentis ferme la cour à l'Ouest.

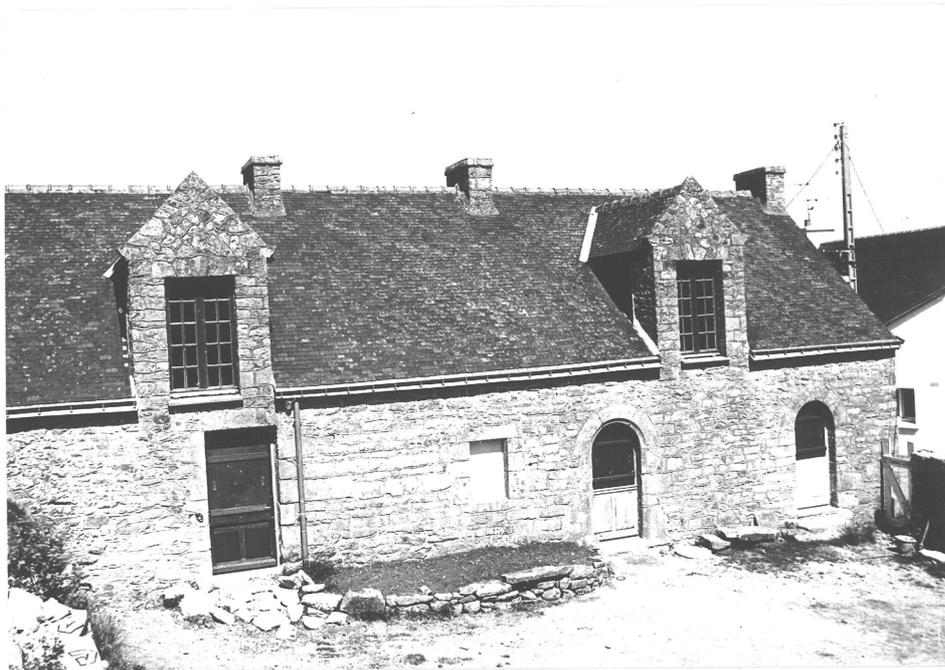
2/11A - L'ancienne façade de la fin du XVII<sup>e</sup> siècle est aujourd'hui écrasée par les deux lucarnes qui remplacent les gerbières.

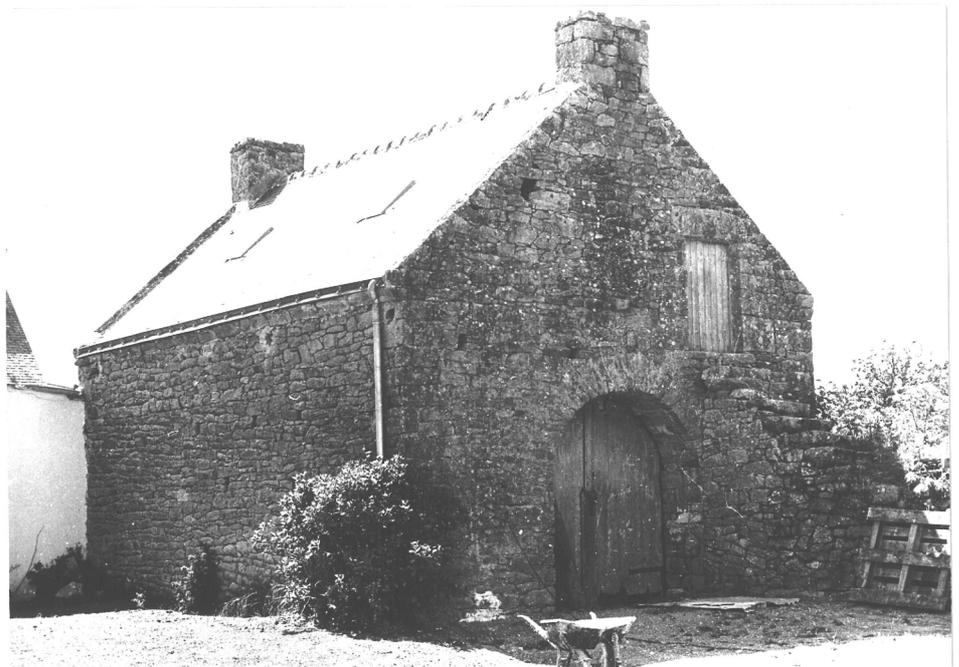
2/10A - Le hangar dans la cour est un modèle d'architecture utilitaire dont la qualité vient de la parfaite adaptation de la forme aux besoins.

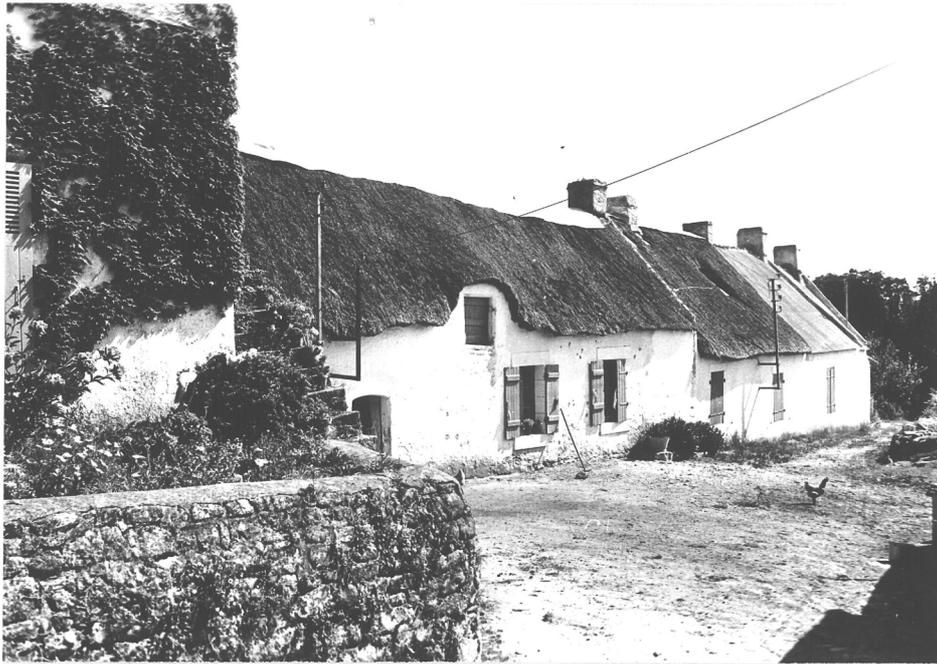
7/SN - La simplicité des formes est ici frappante : façades blanches, chaume, ouvertures rares, mais elles ont été agrandies, et l'ensemble de l'alignement rythmé par les souches de cheminées et les légers décrochements des différents bâtiments. Sans doute fin du XVIII<sup>e</sup> siècle.

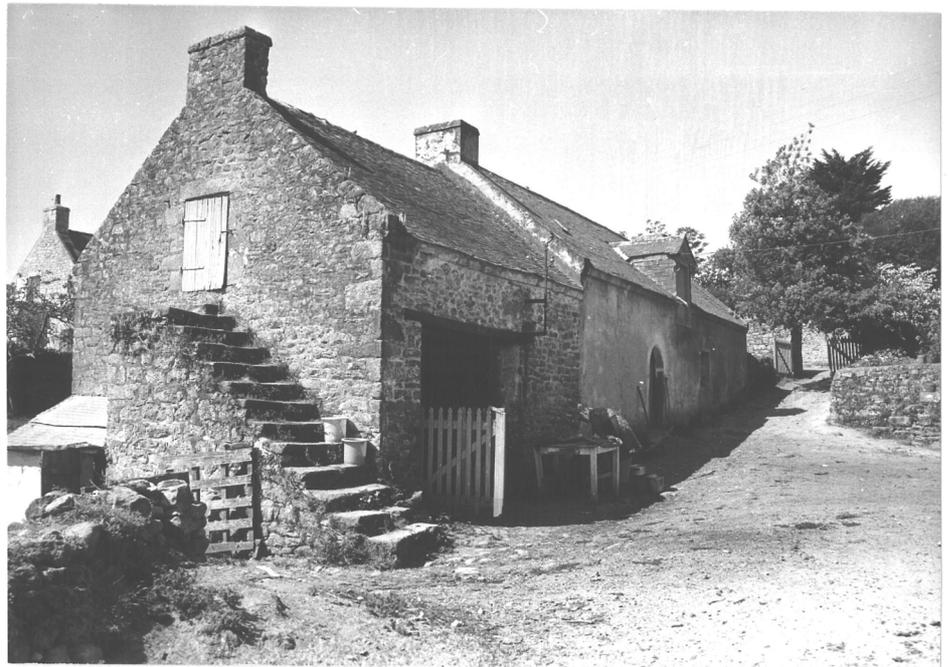
8/3A - Les dépendances forment un alignement parallèle.

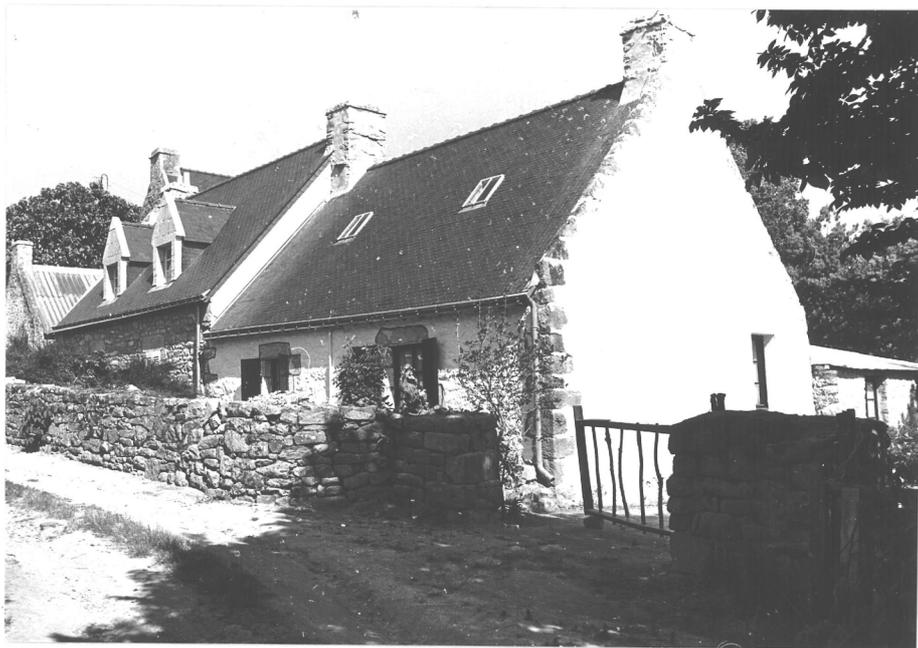
7/36 - KERNO II - Alignement moins long et plus remanié parallèle au précédent. Ici la gerbière accessible par un escalier extérieur est sur la façade postérieure.

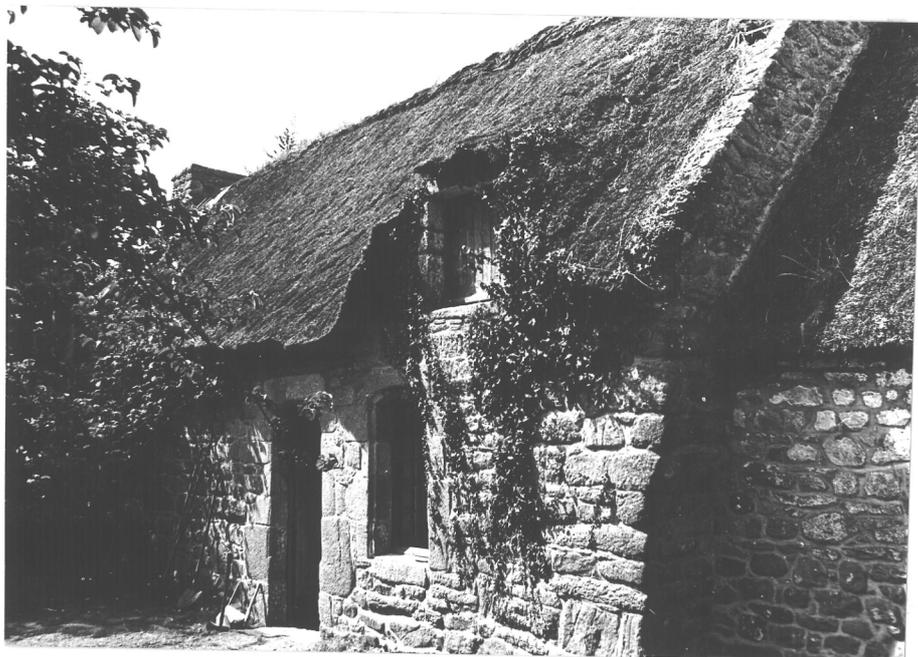
7/9 - PENN-HAP I - Ancienne chaumière, très simple, dont la taille des ouvertures a été un peu altérée. La disposition des pierres dans le pignon, en lits obliques, est courante sur l'île.

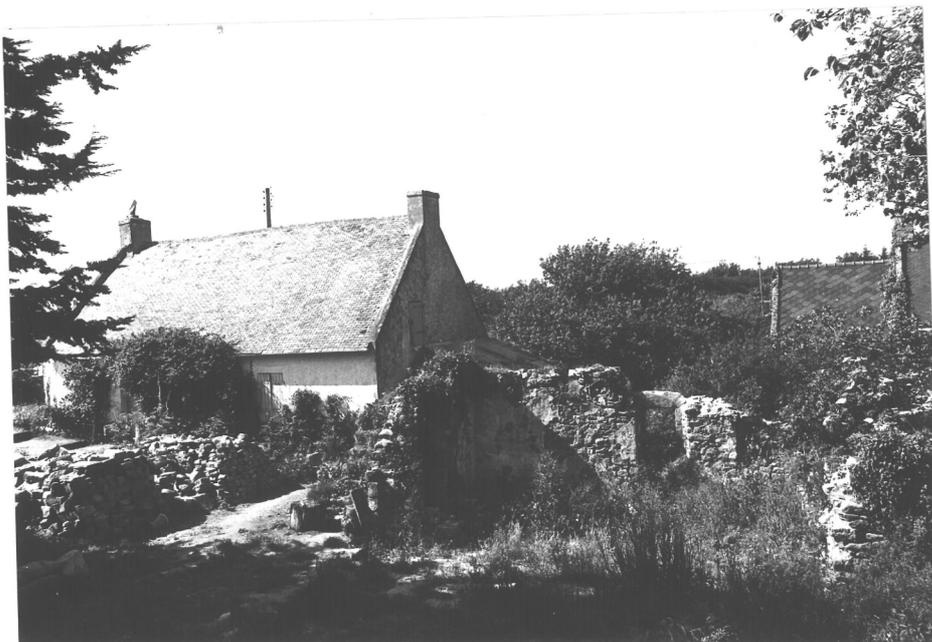
3/9 - Maison à l'Ouest.

L'ancien village de pêcheurs est aujourd'hui en grande partie ruiné : les deux maisons qui y subsistent du début du XIX<sup>e</sup> s, sont remarquable par la simplicité de leur élévation et l'absence de lucarne-gerbière. L'environnement de la végétation est particulièrement luxuriant.

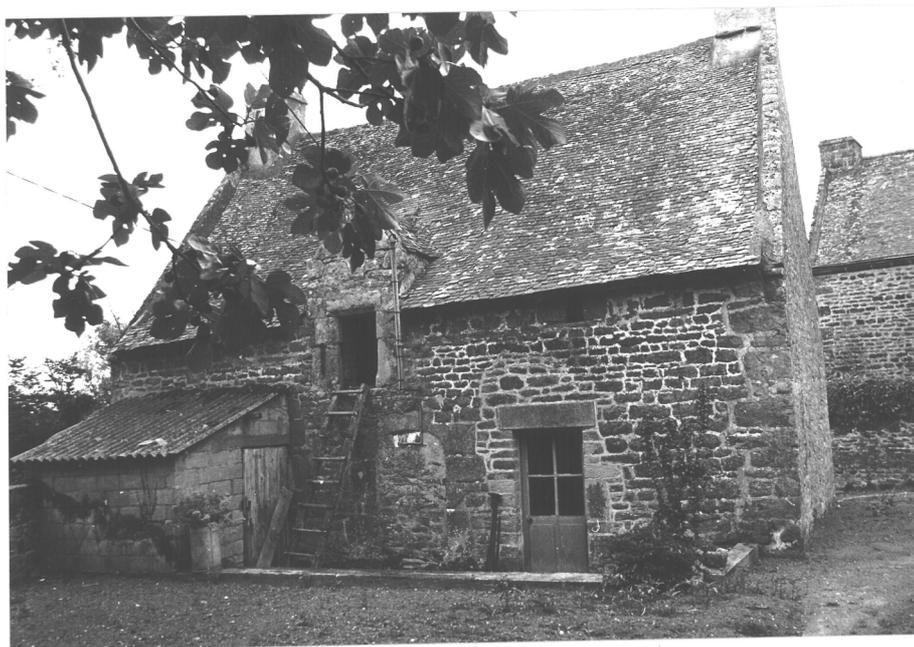
6/32 - Façade Nord : c'est la façade d'origine qui remonte à la fin du XVII<sup>e</sup> siècle - la porte est moderne.

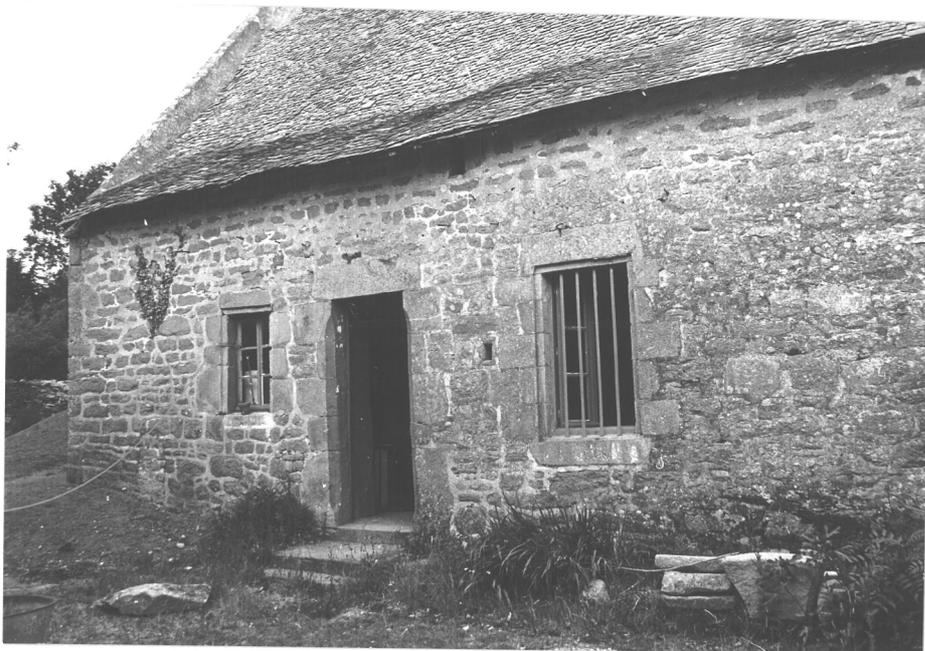
6/33 - Façade Sud, complètement remaniée au XIX<sup>e</sup> siècle.
