Département : 56
Aire d'étude : Vannes Ouest
Commune : Arradon
Lieu-dit : Kerguen
Dénomination : **Edifice ostréicole**

IA56000129

Dossier de inventaire topographique établi en 1990, 1996 par Douard Christel, Toscer Catherine

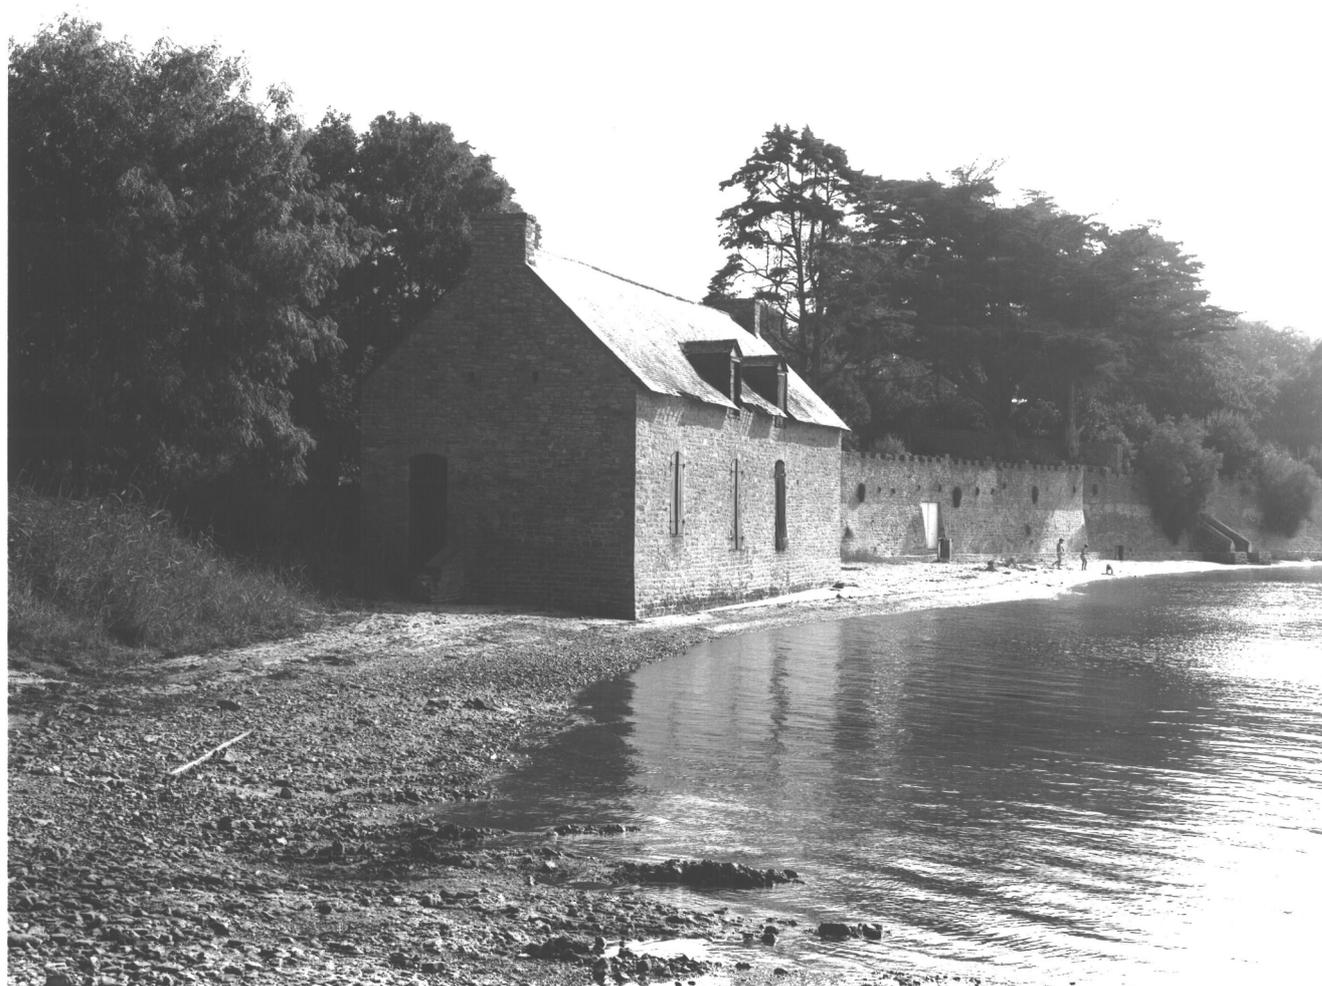
Fig.1 Vue sud-ouest

Exploitation ostréicole construite vers 1900 sur le domaine public maritime, comportant une partie logis et une partie entrepot avec rampe d'accès directe à la mer ou à la grève

MATERIAUX
Gros oeuvre : granite, moellon
Couverture : ardoise

COUVERTURE : toit à longs pans, pignon couvert

DISTRIBUTION : escalier de distribution extérieur, escalier droit, en maçonnerie, rampe d'accès, en maçonnerie
