MANOIR DE KERNOEL

MANOIR DE PENERO

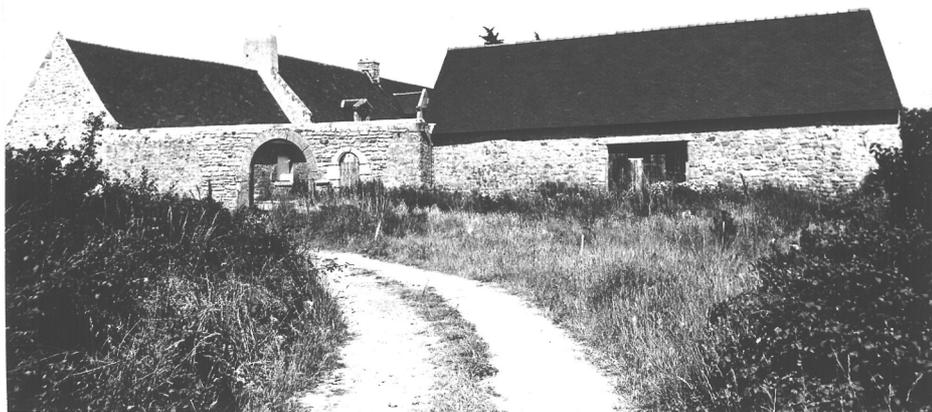
49/36 - Vue d'ensemble prise du Sud-Ouest. Les bâtiments s'ordonnent autour d'une cour fermée à laquelle on accède à l'Ouest par un portail à porte cochère et porte piétonne.

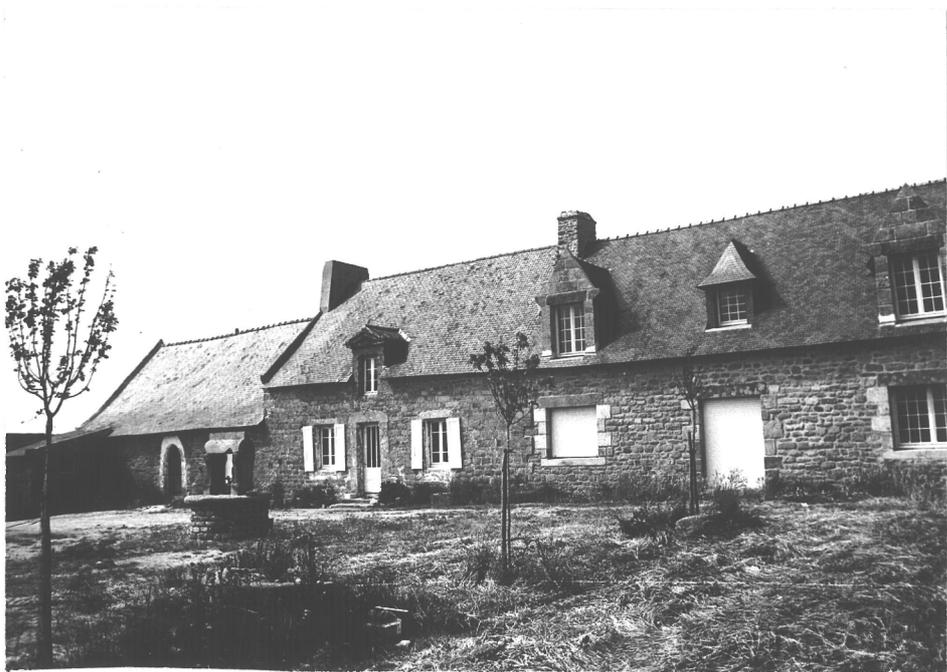
48/31 - Le logis, au Nord de la cour, est très remanié. Il conserve à l'Ouest, une lucarne à fronton triangulaire mouluré pouvant dater du XVII<sup>e</sup> ou du XVIII<sup>e</sup> siècle.

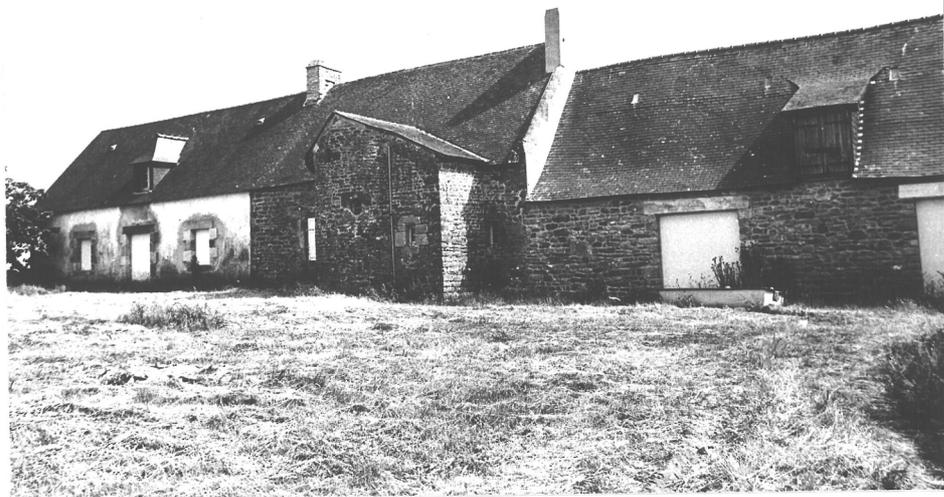
49/34 - Logis et dépendances, élévation postérieure Nord. Sur la partie ancienne du logis se greffe une tourelle d'escalier circulaire demi-hors-oeuvre à laquelle est accolée à l'Ouest un petit corps rectangulaire.

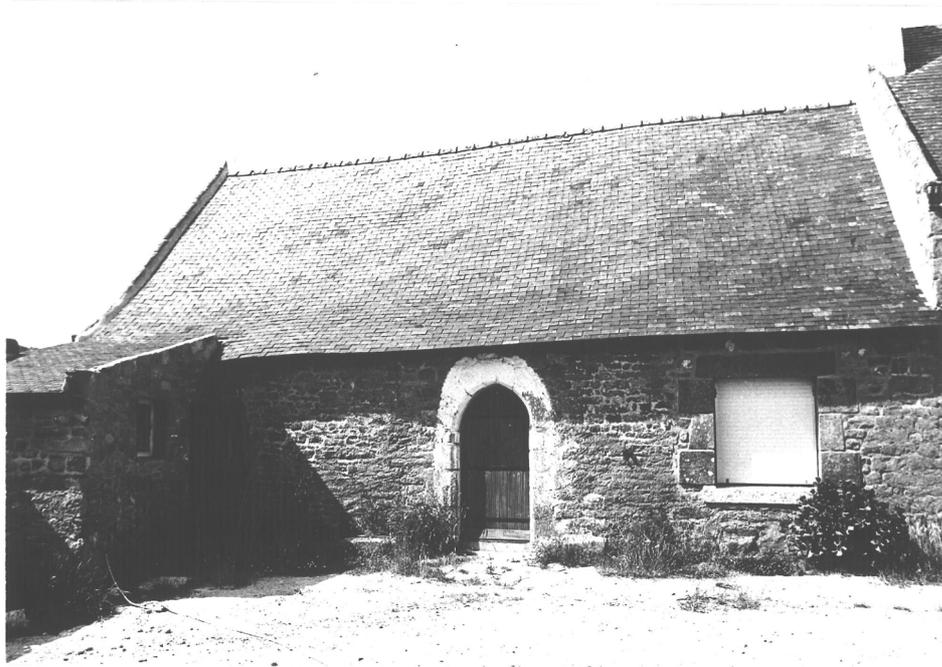
49/35 - Dépendance accolée au pignon Ouest du logis. Porte ancienne à encadrement mouluré (XVII<sup>e</sup> s ?). A l'angle Sud-Ouest, petit bâtiment couvert en appentis et communément appelé "loge".

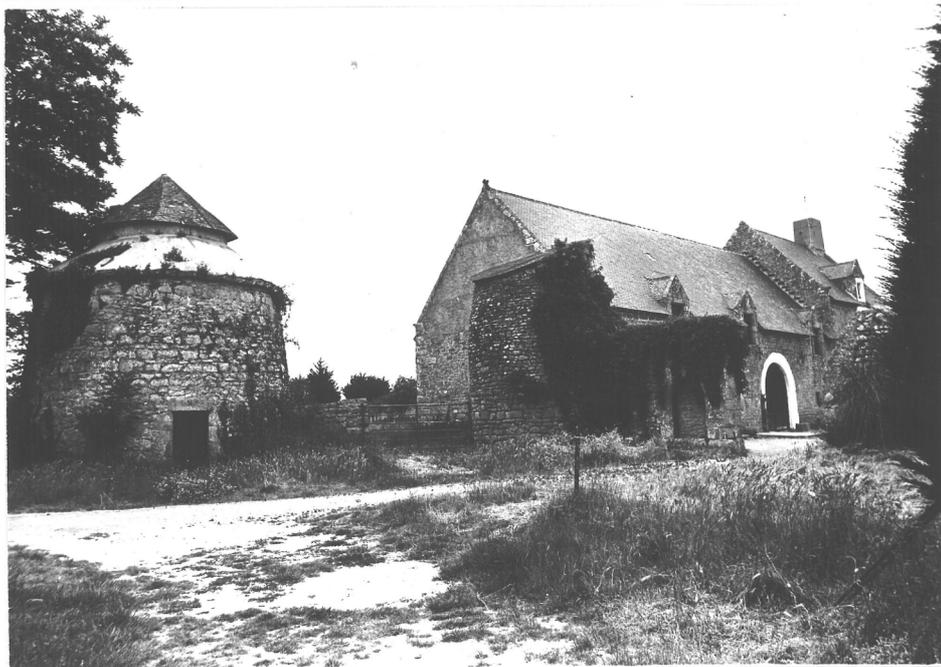
12/23 A - Vue générale des bâtiments prise du Sud-Est. A gauche, le colombier ; à l'angle des communs et du mur d'enceinte, vestiges d'une ancienne tour circulaire.

Les bâtiments actuels qui, dans leur majorité, semblent dater de la fin du XVI<sup>e</sup> ou du début du XVII<sup>e</sup> siècle, ont été précédés d'un "manoir", lequel était fortifié comme en témoigne la tour encore assez bien conservée, à l'angle Sud-Ouest de la cour.

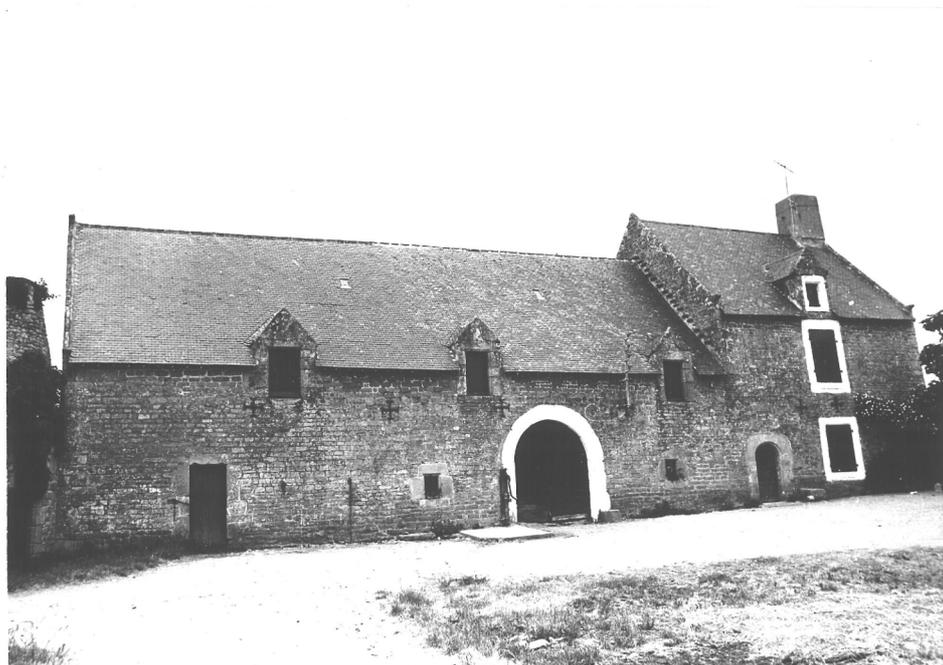
12/25 A - Le logis, de plan massé à deux niveaux et comble à lucarne, et le corps de dépendances situé dans l'alignement, à l'Ouest de la cour.

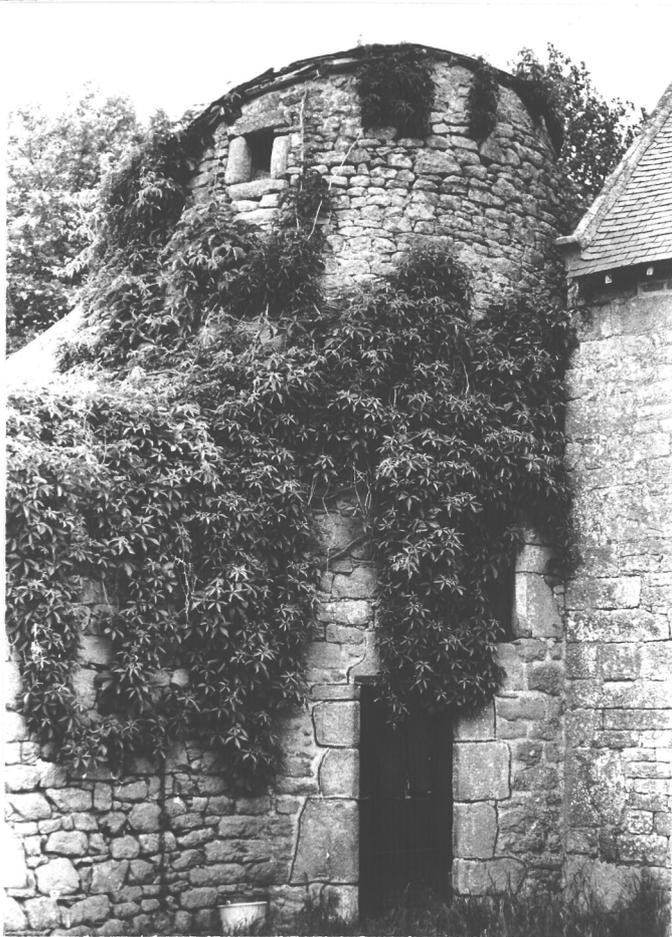
13/29 A - La tour qui subsiste à l'angle Sud-Ouest de la cour, munie de meurtrières sur sa face postérieure, est très vraisemblablement le témoin du manoir attesté par les textes au milieu du XV.<sup>e</sup> siècle.

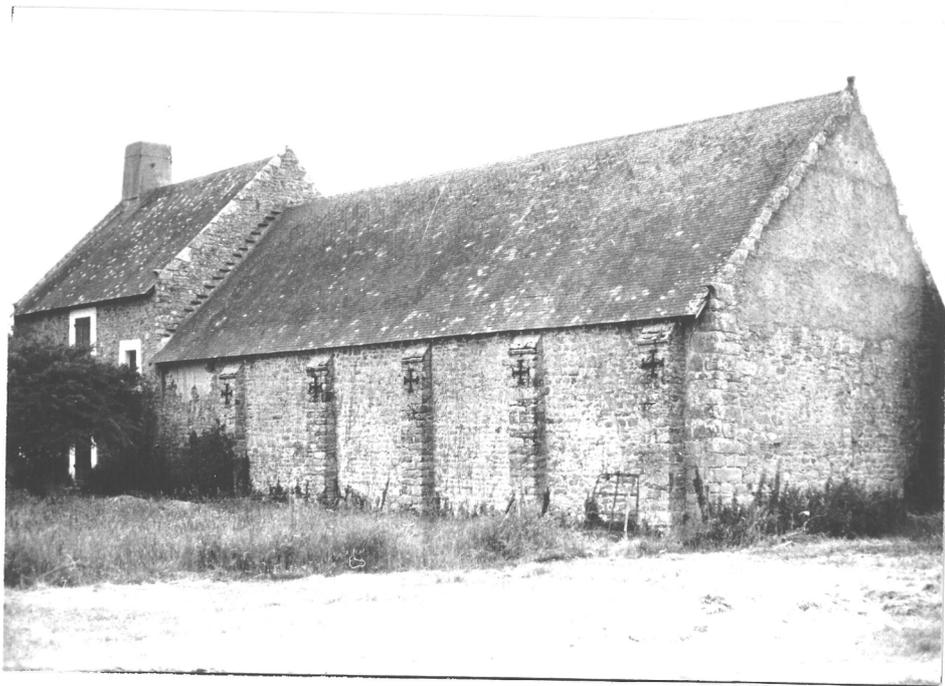
13/30 A - Elévation Ouest du logis et des communs. Ces derniers présentent de ce côté un mur aveugle contrebuté de cinq contreforts talutés au sommet.

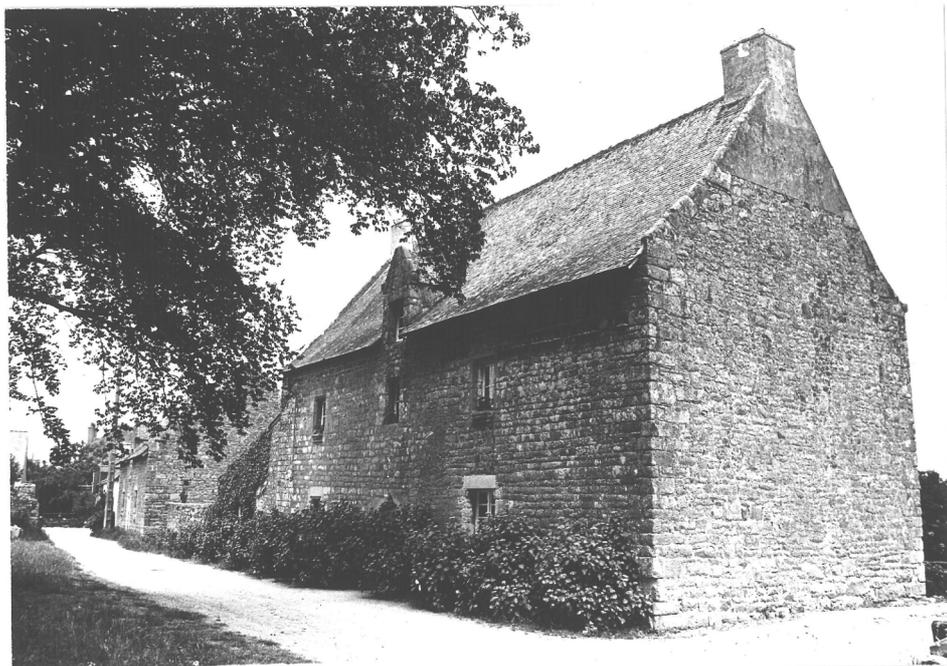
5/25 A - Vue générale prise du Sud-Ouest. Dans le prolongement,  
au Nord, les écuries.

L'élévation antérieure, en petit appareil régulier de granite, est dans son état originel, à l'exception de la fenêtre droite du rez-de-chaussée, agrandie à une époque récente pour les nécessités de la production dentelière. Ailleurs, autant qu'il a été possible, les dispositions anciennes ont été jalousement préservées par des propriétaires très conscients de l'intérêt de l'édifice.

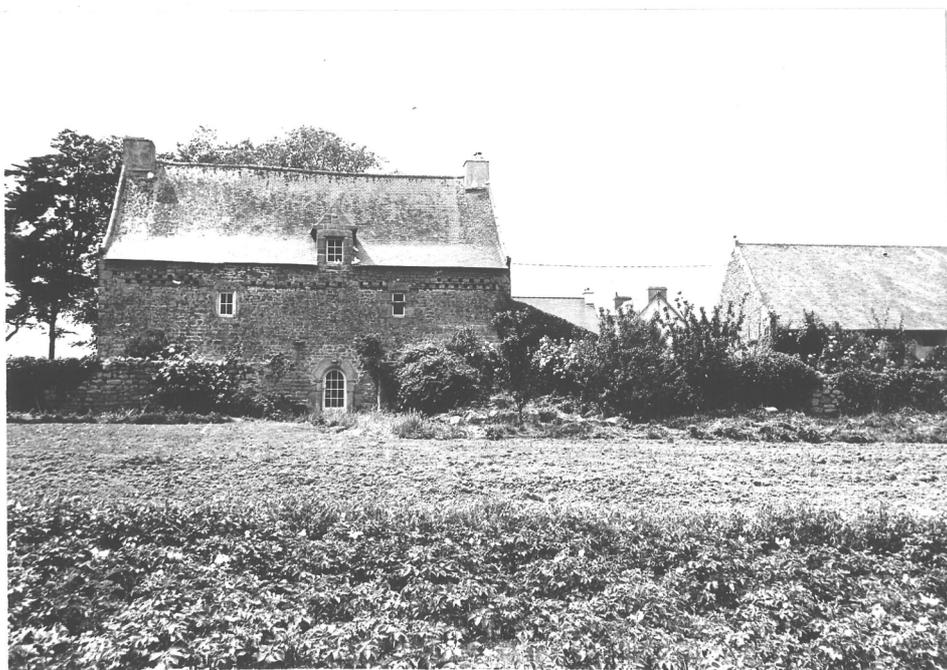
5/26 A - Élévation postérieure.

Ce dernier, ayant subi peu de remaniements, est l'un des édifices majeurs et les plus représentatifs de la commune. Simple en profondeur, il est distribué par un escalier intérieur tournant, en bois, appuyé contre la partie centrale de l'élévation postérieure Est. Il conserve de belles cheminées monumentales en granite, à décor géométrique.

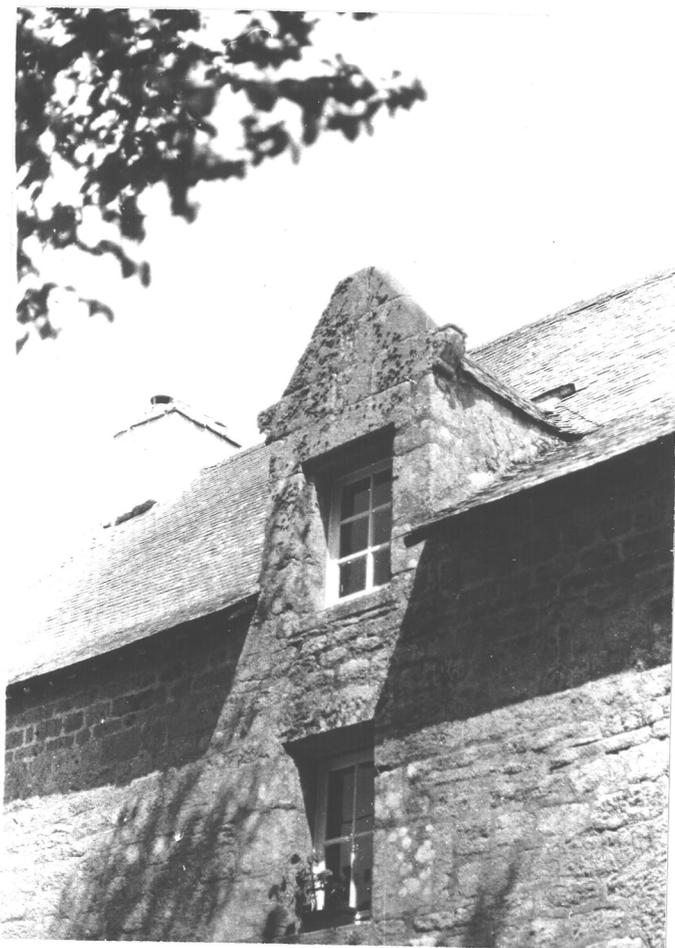
5/29 A - Détail de la fenêtre et de la  
lucarne de l'élévation antérieure  
(travée centrale).

Le décor, très sobre, est localisé sur l'élévation antérieure essentiellement : appuis à godrons, crossettes des rampants de la lucarne ornés de glyphes. Ce type de décor, associé au parti général qui est le sien, situent l'édifice vraisemblablement à la fin du XVI<sup>e</sup> ou au début du XVII<sup>e</sup> siècle.

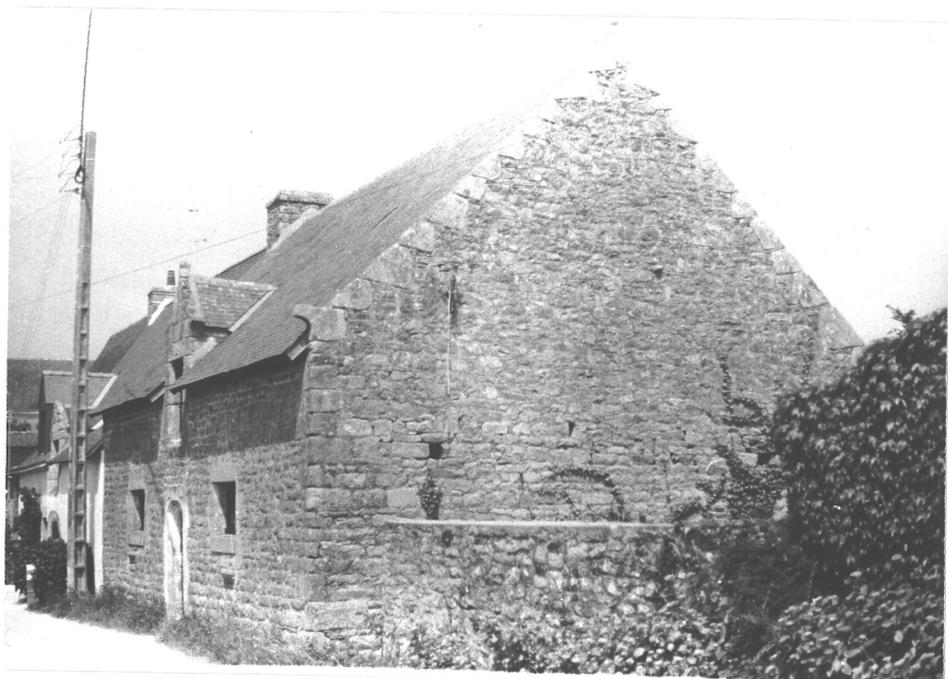
6/33 A - Les écuries, vue générale Sud-Ouest. Elles conservent  
leur aspect ancien à l'exception des deux fenêtres du premier  
niveau qu'il a fallu agrandir en raison de dispositions dra-  
coniennes sur les conditions de salubrité.
