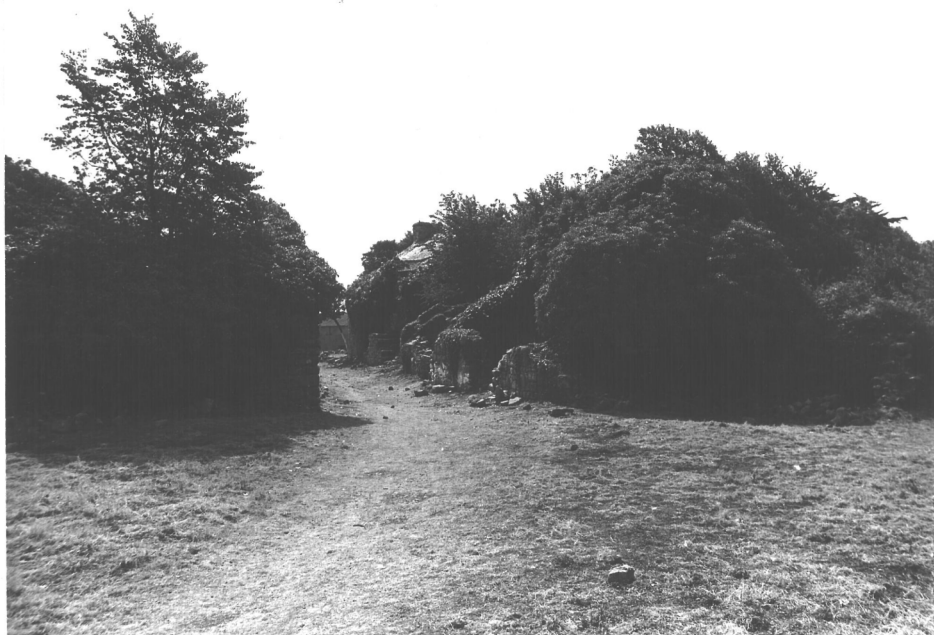
40/29 A - Vue générale du hameau en ruines, prise de l'Ouest.

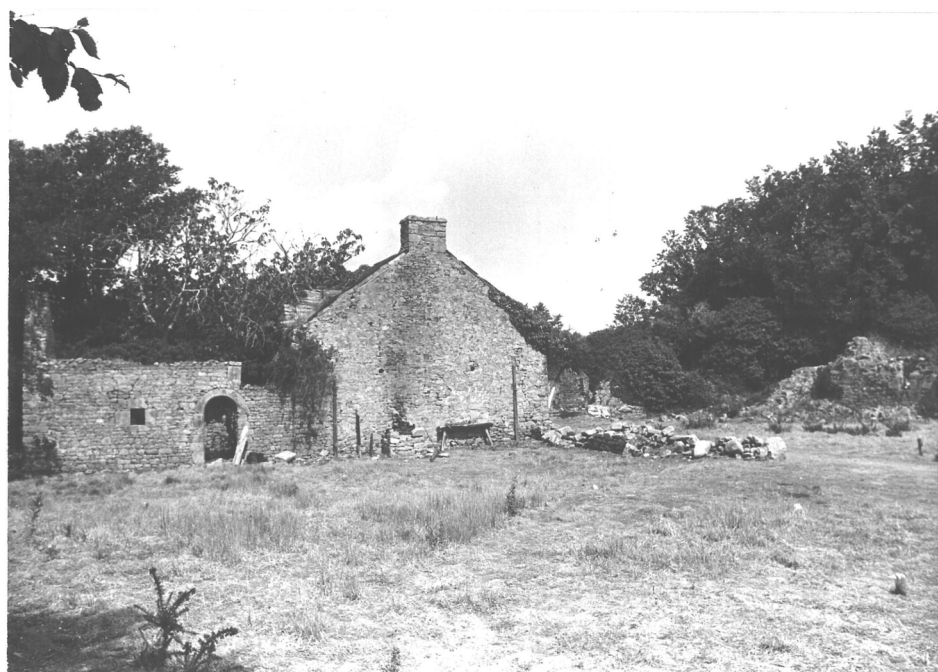
40/24 A - Logis disposés en équerre sur le côté Sud de l'alignement. Construction en petit appareil régulier, baies à encadrement soigneusement taillé.

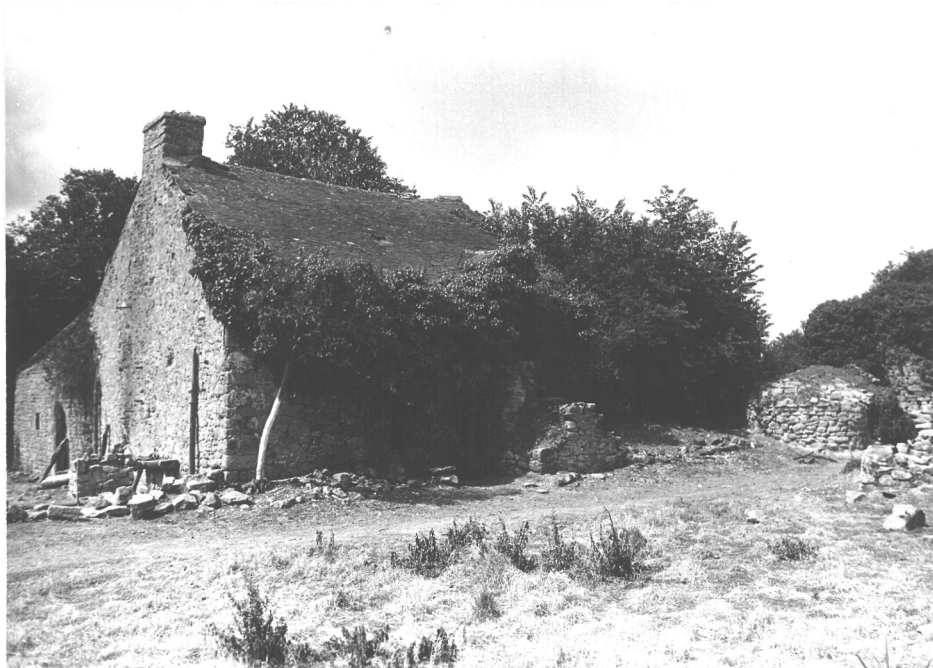
41/31 A - Logis au Sud de la "rue". Un niveau et comble à lucarne, desservi par un escalier extérieur en pierre, à une volée droite. La cheminée à décor géométrique subsiste. A droite, four rectangulaire et à abside.

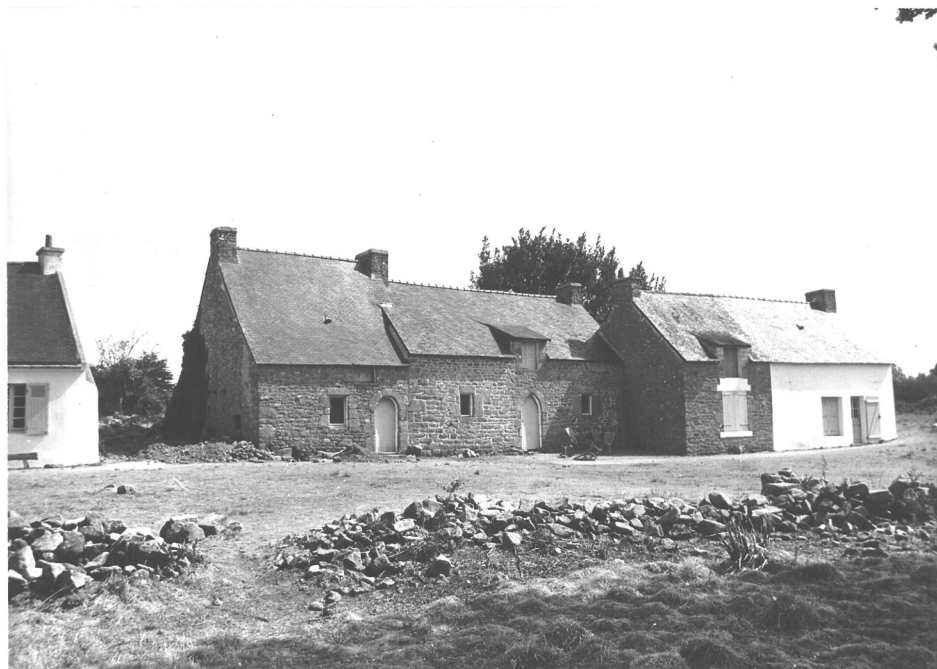
39/20 A - Alignement du Nord de la "rue". Ce sont les seules constructions encore habitées. Les deux du centre sont peut-être contemporaines des dernières années où l'île était encore le siège de la paroisse ( jusqu'en 1615 ).

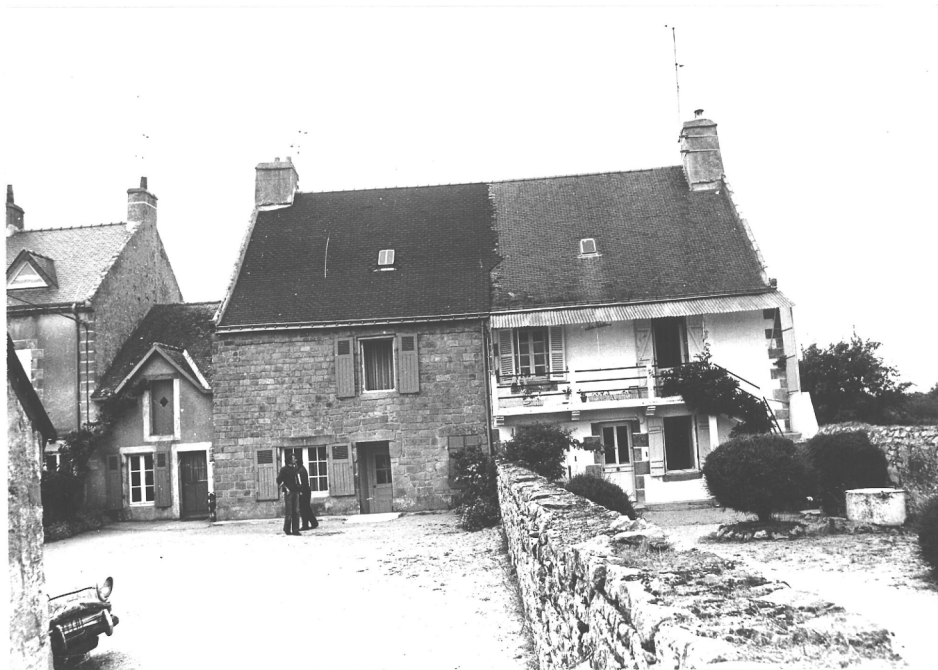
11/20 A - Exemple très fréquent de deux logis abrités sous le même toit. Un pigeonier existait autrefois sous l'égout de la toiture. La qualité originelle de cet ensemble, qui tenait aux volumes, à la qualité de l'appareil et des pignons est malheureusement bien compromise par les aménagements modernes. (ouvertures au xix<sup>e</sup>)  
 Piedroit porte g. ancien. fin xix<sup>e</sup> déb. xx<sup>e</sup>

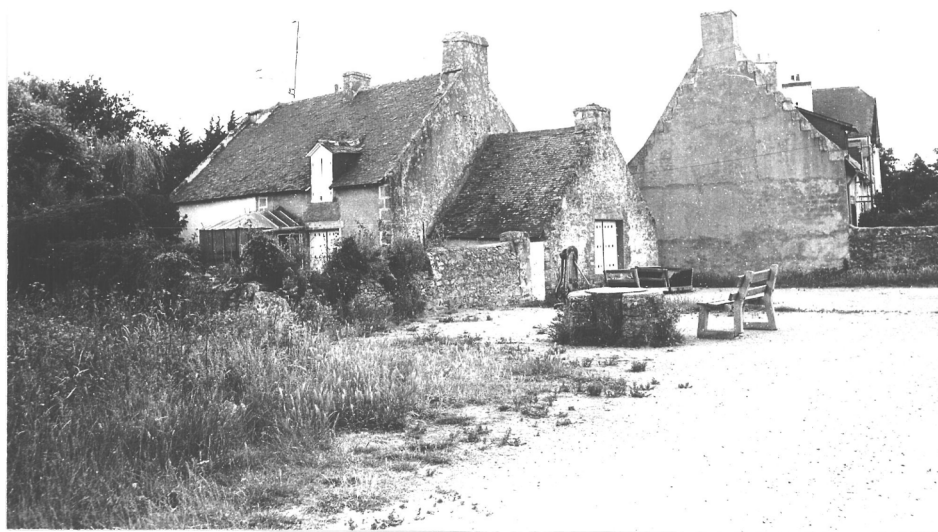
10/12 A - Petite place au Sud de la rue de La fontaine. Cette photographie cherche surtout à montrer l'importance des volumes, l'harmonie avec laquelle ils s'imbriquent, l'harmonie des teintes anciennes le passage de l'ardoise au granite ou au crépi qui le recouvrait se faisait en douceur.

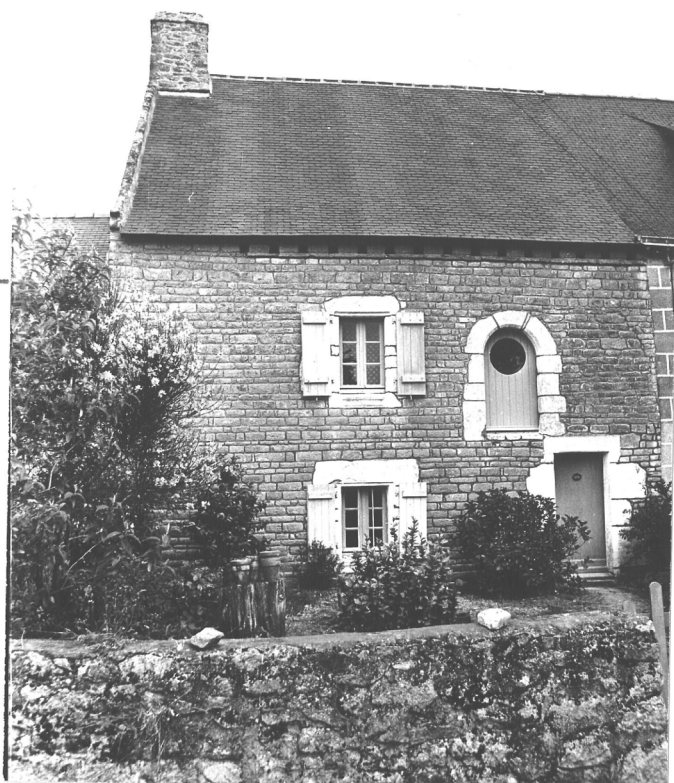
8/3 A - Maison rue de La Fontaine, au Nord du hameau. Logis à deux niveaux, à petit appareil régulier de granite, trous de bou-lins sous l'égoût de la toiture, rampants du pignon soigneusement appareillés et recourbés à la base. La porte-haute est une disposition qui semblait assez fréquente.

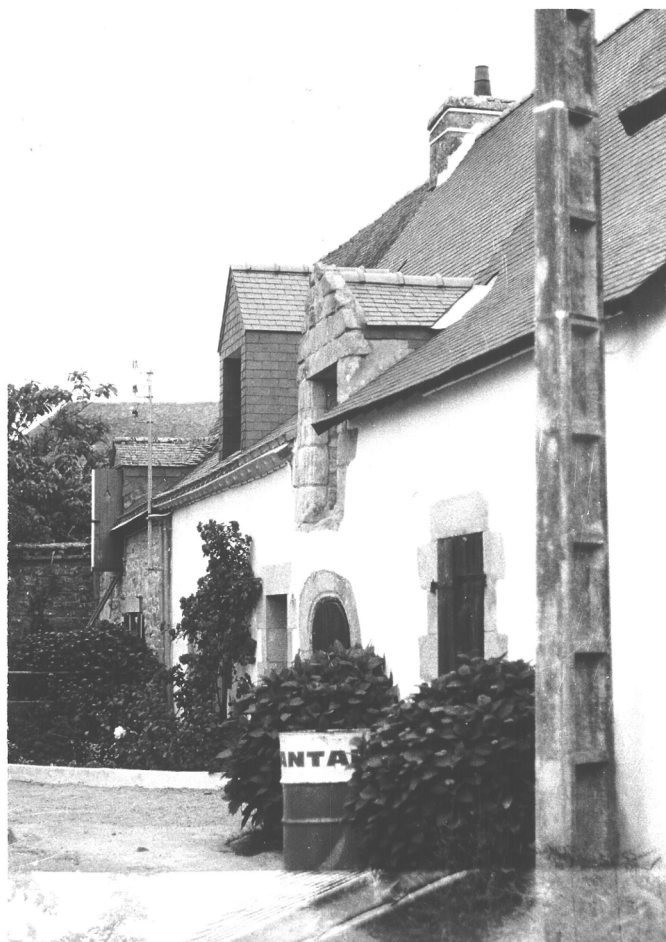
7/36 A - Petit logis très remanié, au Nord de l'ensemble manorial. Il conserve son volume initial, un seul niveau plus comble à lucarne pendante, une porte et une lucarne soigneusement ornées, peut-être du XVII<sup>e</sup> ou du XVIII<sup>e</sup> siècle.

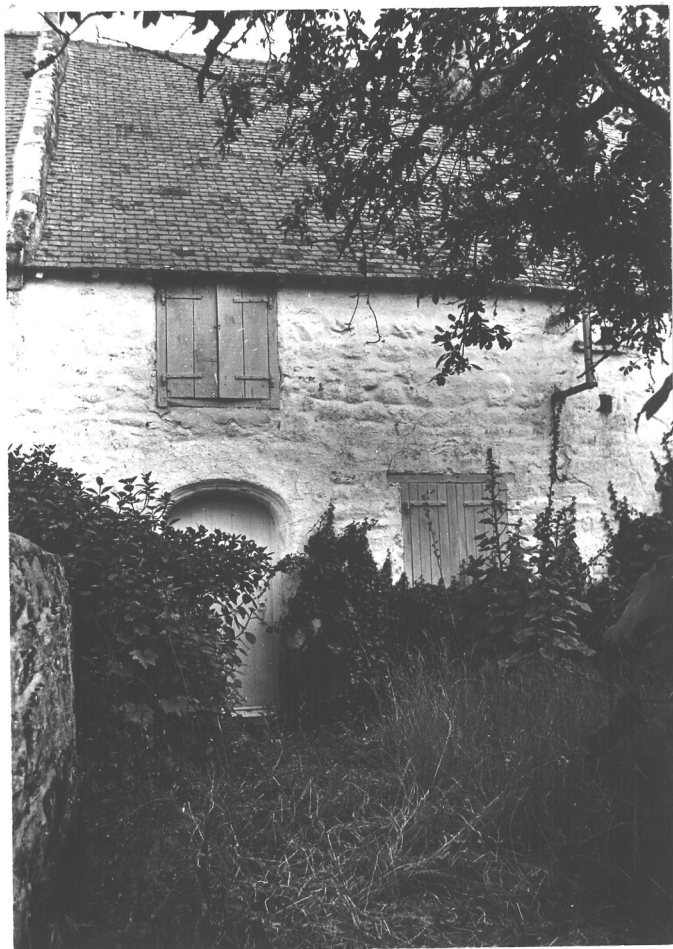
10/13 A. - Maison rue de La Fontaine. Petit logis à deux niveaux, le second dans le comble à surcroît; façade passée au lait de chaux. Porte en anse de panier soigneusement moulurée. Au second niveau, à droite, trous de boulins pour les pigeons.

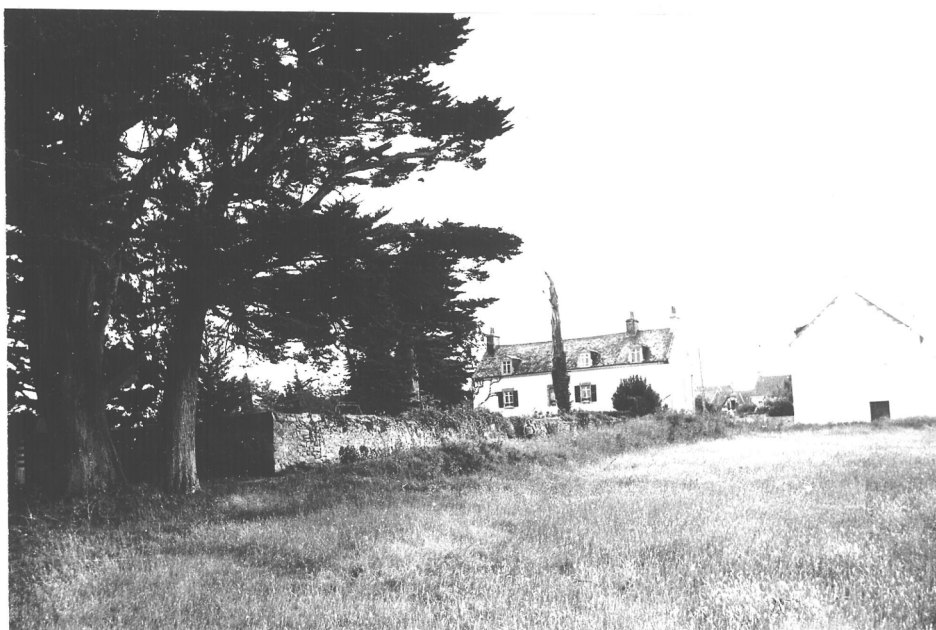
9/7 A - Rurale par sa situation, cette construction se caractérise en fait surtout par son appartenance au type dit "maison de capitaine" : c'est un grand logis à deux niveaux avec cour et jardin cernés de murs.

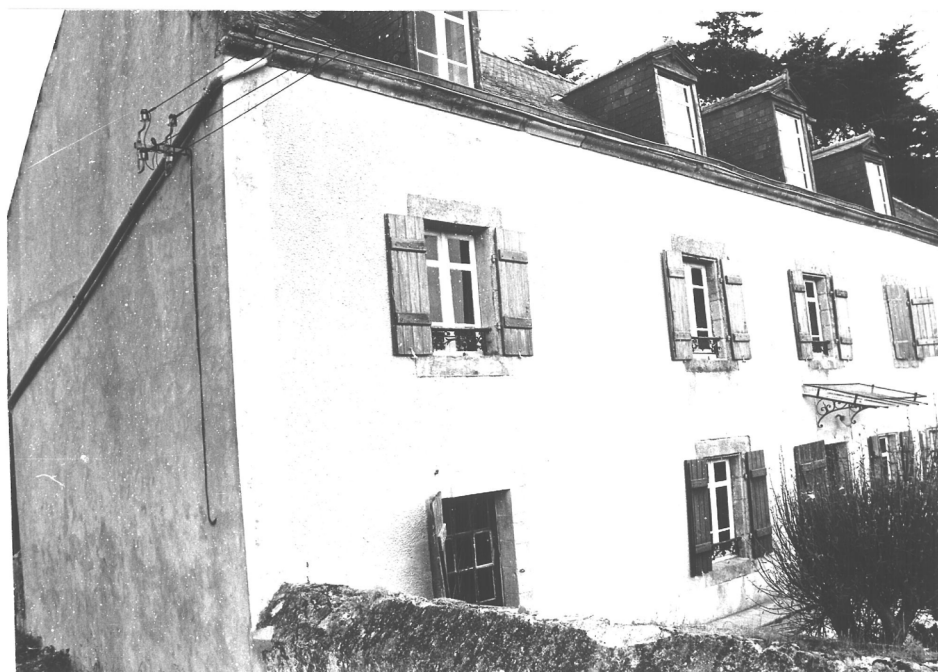
8/2 A - Elévation antérieure Sud, ordonnancée, à trois travées (la 4<sup>e</sup>, à l'Ouest semble avoir été ajoutée peu après).

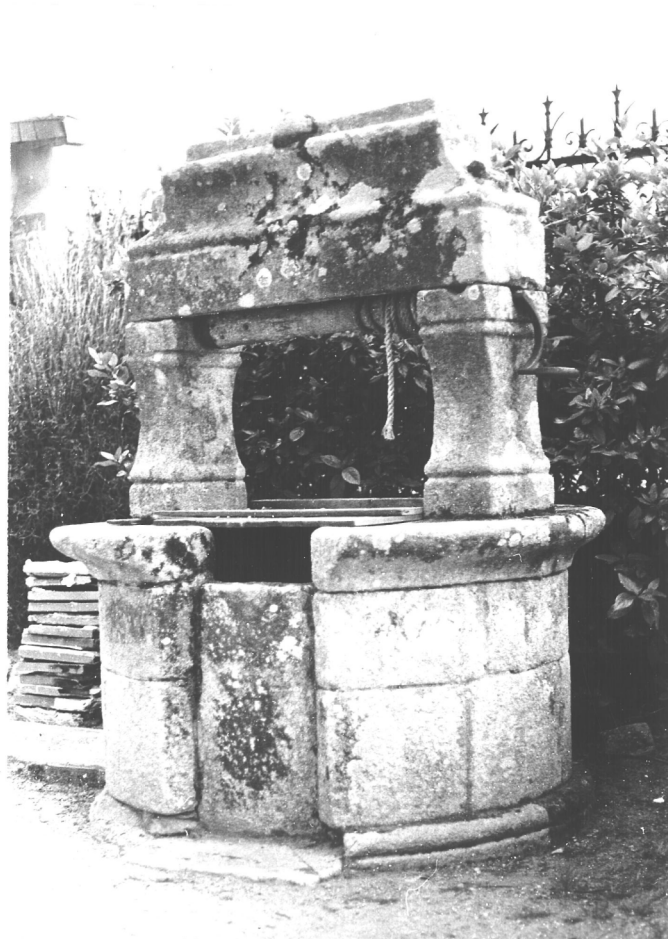
Puits dépendant de la maison de capitaine au Nord du Hameau.

8/1 A - Le seul puits recensé sur l'ensemble de l'île méritait de l'être : c'est une construction en granite, soigneusement taillé et appareillé. De plan circulaire, à margelle monolithe profilée en cavet, piedroits incurvés et moulurés, linteau épais sommé d'une boule et constitué d'une partie trapézoïdale et d'une partie rectangulaire simple.

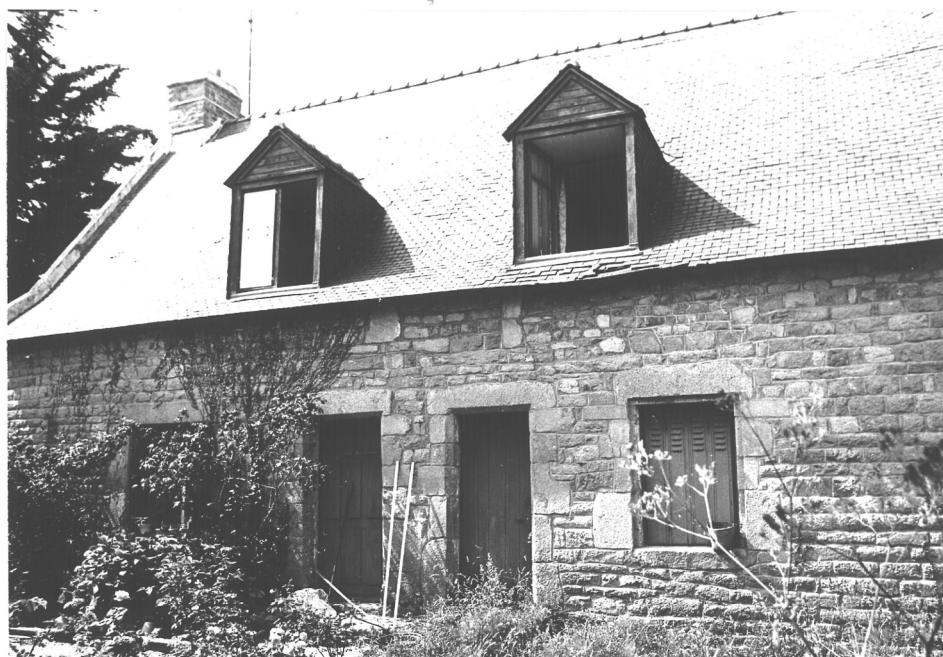
35/SN - Logis au centre du hameau. Remanié dans les parties hautes (les deux lucarnes rentrantes ont remplacé la lucarne pendante dont les traces subsistent) il conserve la forme ancienne de sa toiture commandée par le mouvement du pignon.

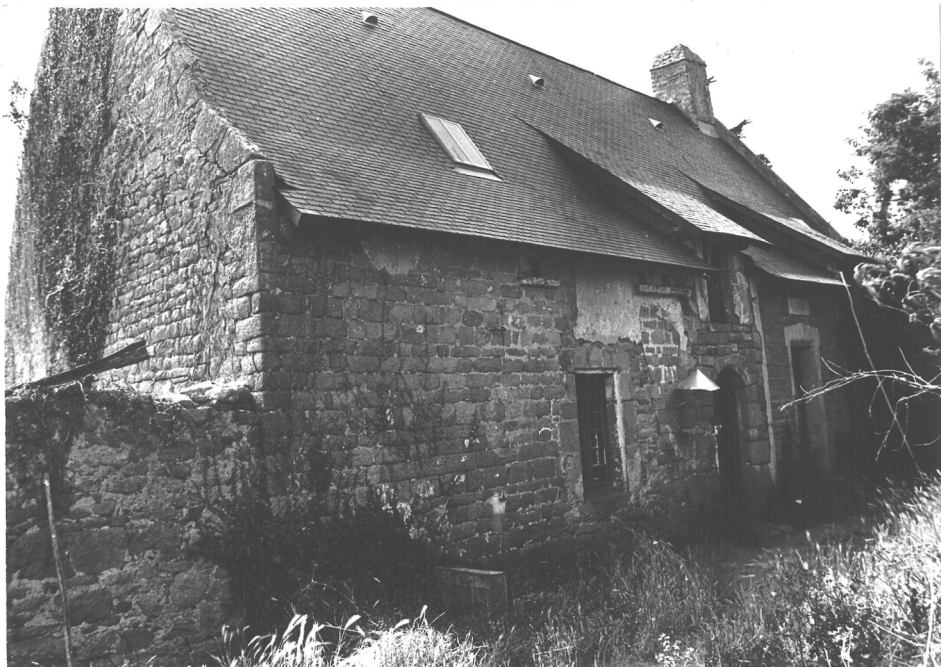
36/1 - Au Sud, du hameau, beau logis du XVII<sup>e</sup> ou du XVIII<sup>e</sup> s., malheureusement abîmé dans sa partie Nord. Constitué d'un niveau et d'un comble à lucarne passante, il se signale par la qualité de l'appareil et de sa mise en oeuvre, la présence de boulins pour les pigeons, <sup>la forme des pignons,</sup> recourbés à partir des deux assises inférieures.

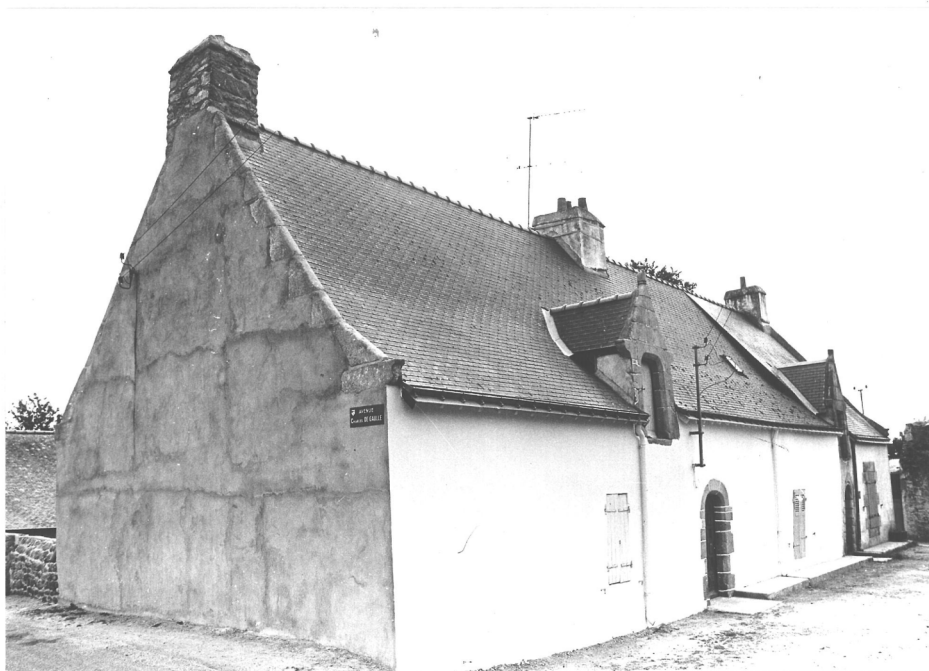
10/16 A - Elévation Nord. Les deux logis accolés ont un plan allongé, une élévation à un seul niveau et comble à lucarnes pendantes. Cette construction, peut-être du XVII<sup>e</sup> siècle conserve ses proportions et ses ouvertures d'origine, mais elle n'a rien gagné à être crépie.

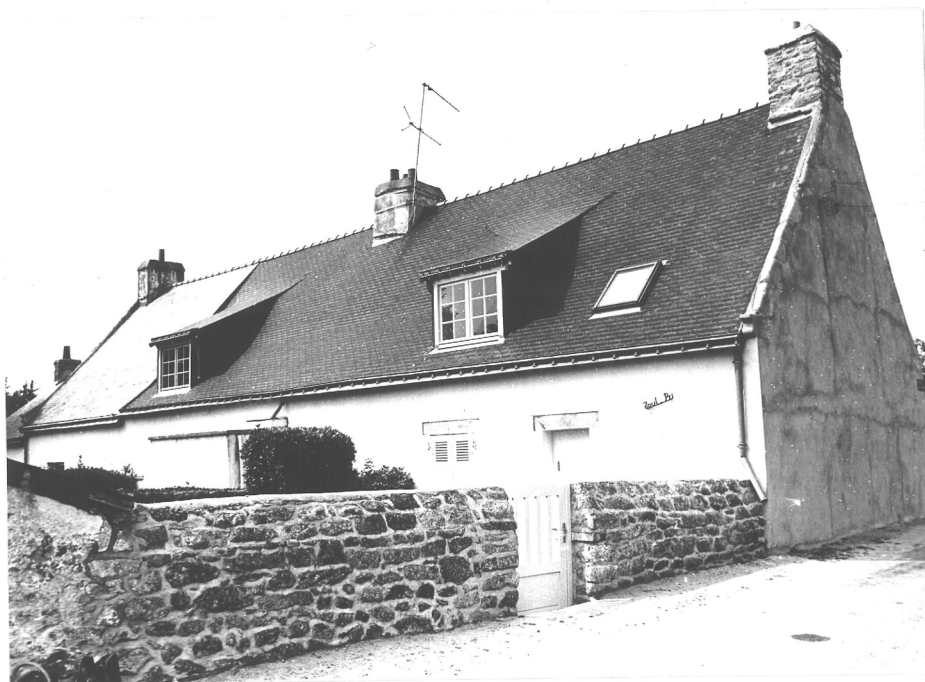
11/19 A - Elévation postérieure Sud, très remaniée, ayant perdu tout intérêt.

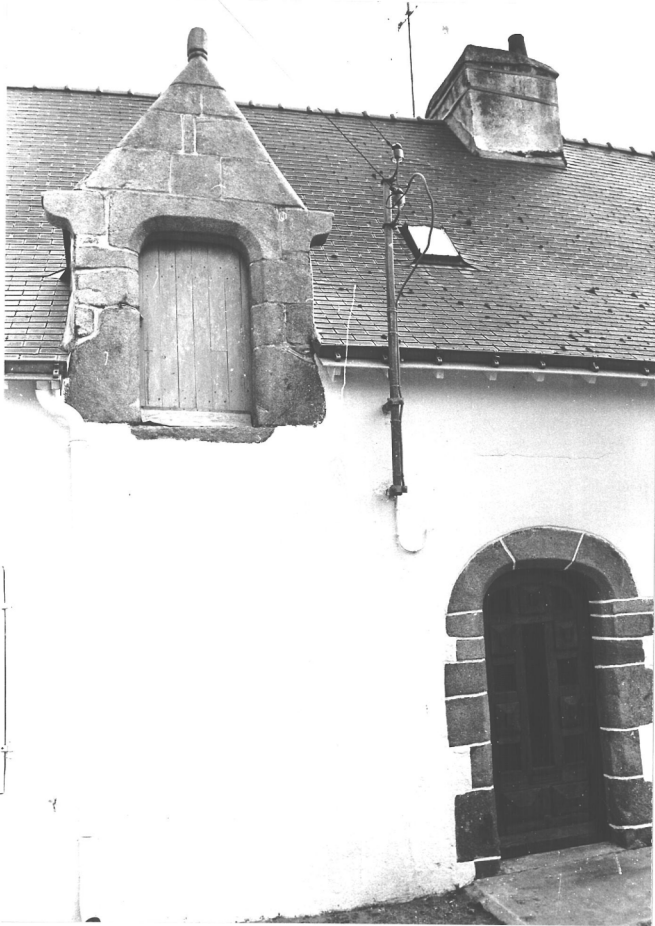
11/17 A - Porte et lucarne du logis Est. Qualité du matériau, de sa taille (rampants de la lucarne adoucis), de sa mise en oeuvre, souci du décor (amortissement mouluré, crossettes en quart-de-rond).
