Département : 56 IA56000132  
Aire d'étude : Vannes Ouest  
Commune : Ile d'Arz  
Lieu-dit : le Bourg-Gréavo  
Adresse : chemin du Vrai Secours ET chemin de Pénéra  
Dénomination : prieuré, église paroissiale, mairie  
Vocabulaire : Notre Dame  
Destinations successives et actuelles : mairie, école

Département : 56 Ile d'Arz  
Lieu-dit : le Bourg-Gréavo  
Adresse : chemin du Vrai Secours ET chemin de Pénéra  
Dénomination : prieuré, église paroissiale, mairie

56 ILE-D'ARZ, chemin du Vrai Secours ; chemin de Pénéra  
PRIEURE Notre-Dame ; EGLISE PAROISSIALE ; MAIRIE

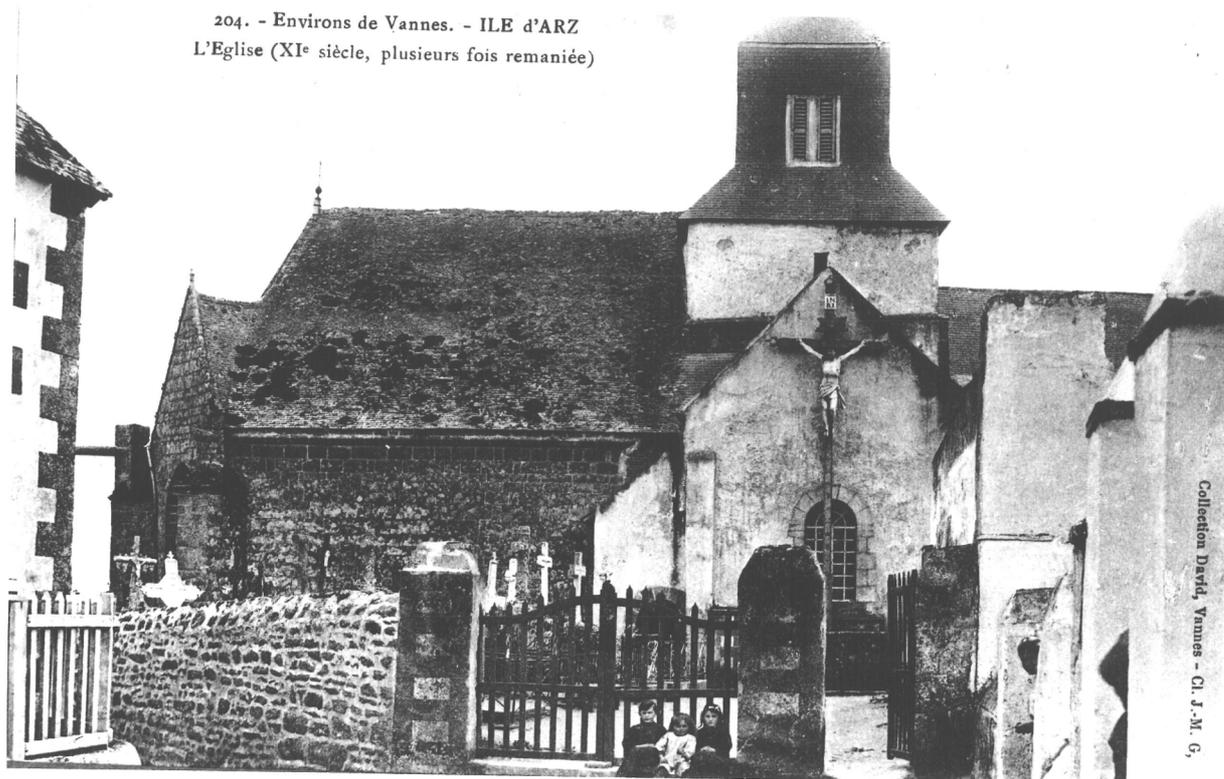
Doc.3 Elévation nord. Carte postale ancienne. Coll. David, Vannes  
(Doc.A.D.Morbihan)

204. - Environs de Vannes. - ILE d'ARZ  
L'Eglise (XI<sup>e</sup> siècle, plusieurs fois remaniée)

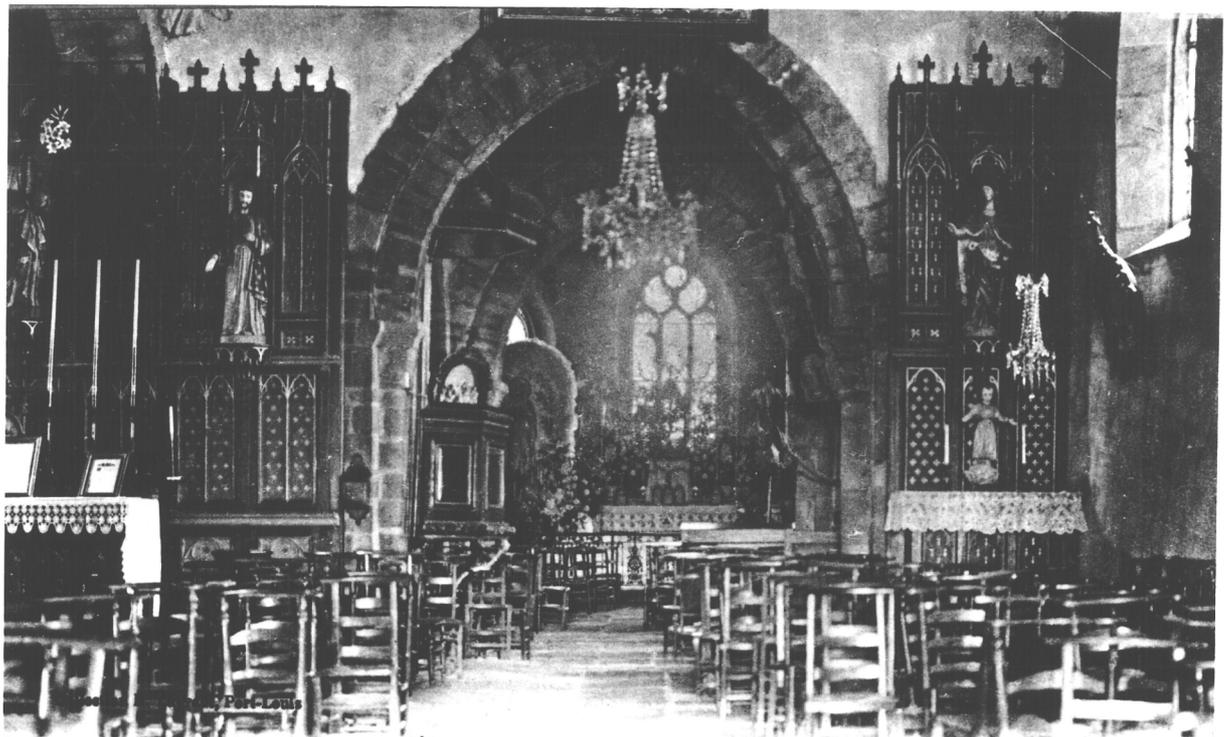
Doc.4 Vue intérieure prise de l'ouest. Carte postale ancienne. Coll.  
Laurant, Port-Louis (Doc.A.D.Morbihan)

2839. - ILE D'ARZ. - Intérieur de l'Église - Les Colonnes Romanes qui supportent les voûtes datent du XI<sup>e</sup> siècle

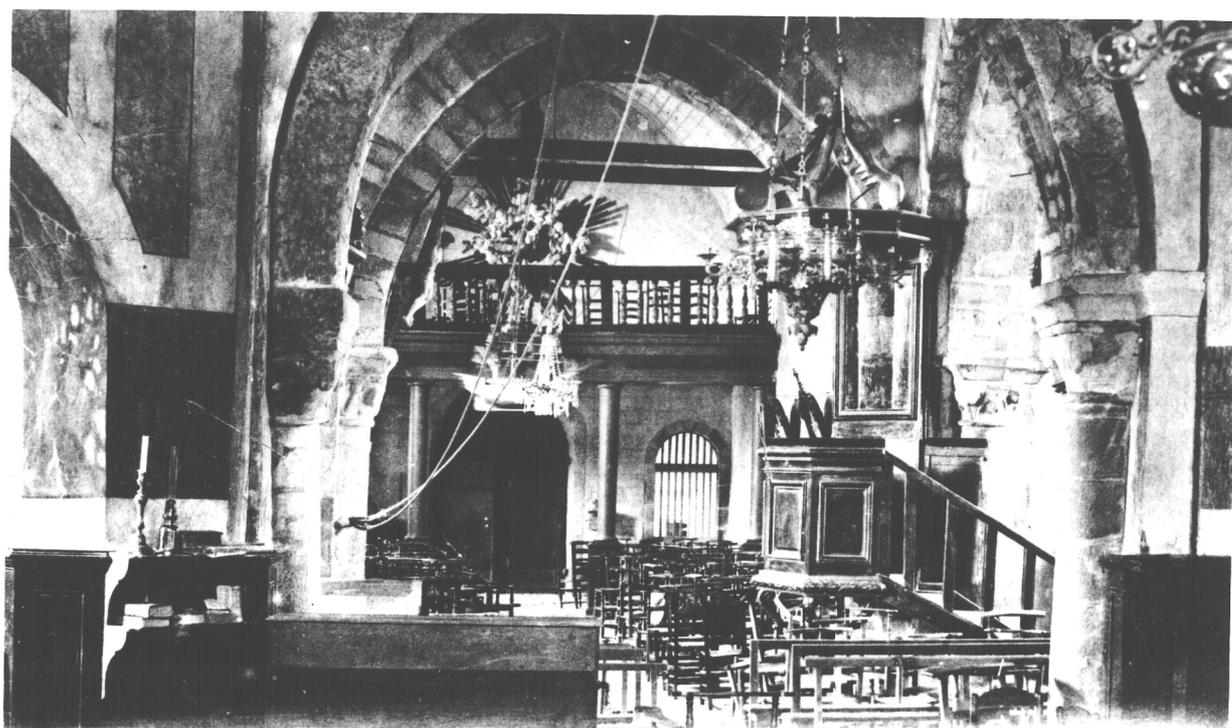
Doc.5 Vue intérieure prise de l'est. Carte postale ancienne. Coll.  
David, Vannes (Doc.A.D.Morbihan)

205. - Environs de Vannes. - ILE d'ARZ. - Interieur de l'Eglise  
(Les Colonnes Romanes qui supportent les Tours paraissent dater du XI<sup>e</sup> siècle)

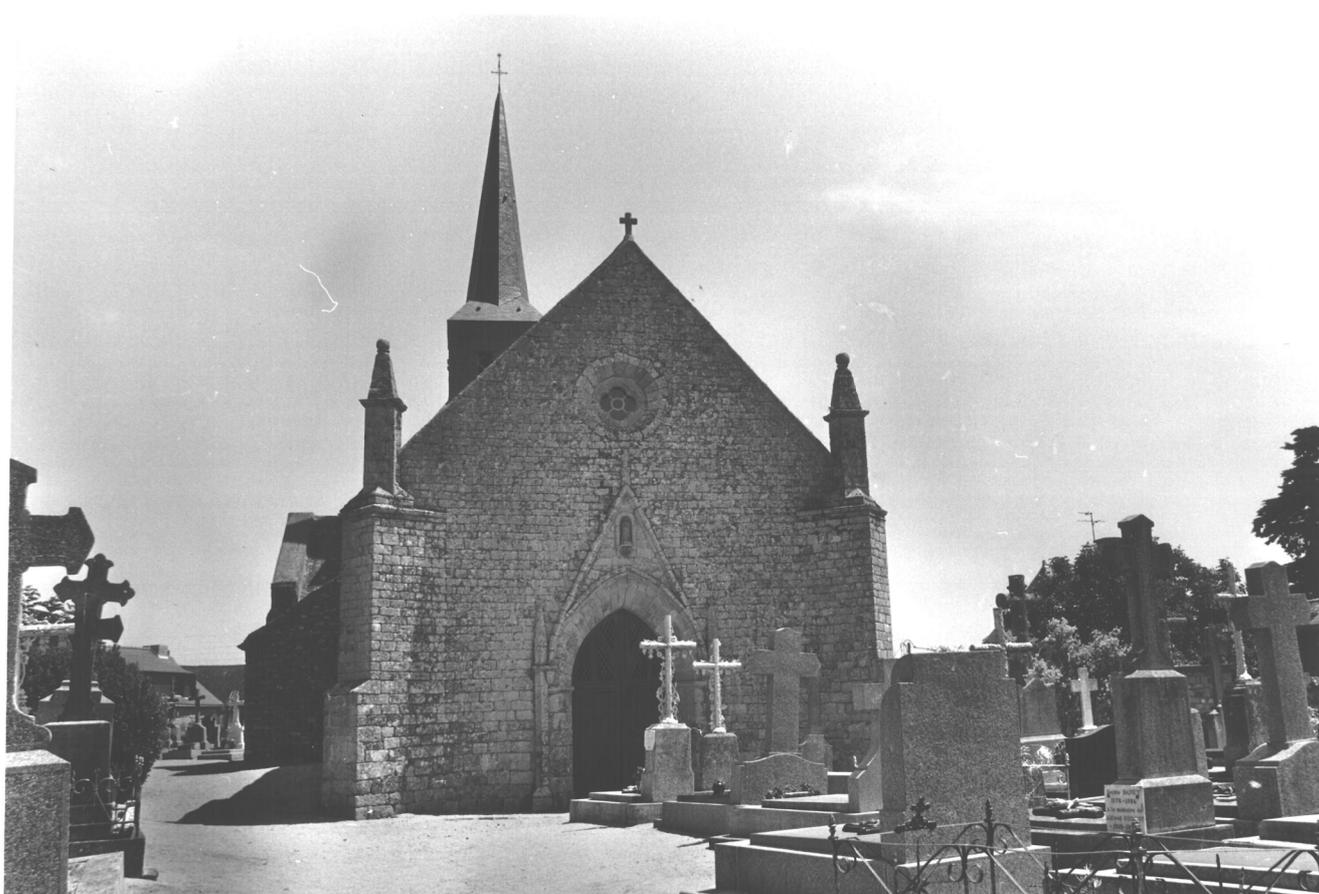
Fig.4 Eglise. Elévation ouest

**COMMENTAIRE DESCRIPTIF** : Eglise à plan en croix latine, à vaisseau unique, nef et bras de transept en moellon, élévation ouest et chœur en pierre de taille. Toit à longs pans en ardoise, à pignon découvert à l'ouest, à pignons multiples sur le chœur, noue à la jonction des bras de transept. Tour médiane en moellon couverte d'une flèche en charpente. Sacristie en moellon couverte en appentis. Logis prioral enduit à deux pavillons à 1 étage carré et comble simple couverts d'un toit en pavillon, partie centrale en rez de chaussée avec comble à surcroit couvert d'un toit à longs pans, élévation ordonnancée. Escalier au nord de distribution extérieur en pierre, à retours sans jour.
