Localisation	: 56	Référence : IA56000159
Aire d'étude	: Pont-Scorff	
Commune	: Gestel	
Lieu-dit	: Kergornet	
Titre courant	: chapelle de pèlerinage Notre-Dame-de-Kergornet	
Dénomination	: chapelle	
Précision	: chapelle de pèlerinage	
Vocable	: Notre-Dame-de-Kergornet

Localisation	: 56 - Gestel	Réf. : IA56000159
Lieu-dit	: Kergornet	
Titre courant	: chapelle de pèlerinage Notre-Dame-de-Kergornet	
Dénomination	: chapelle

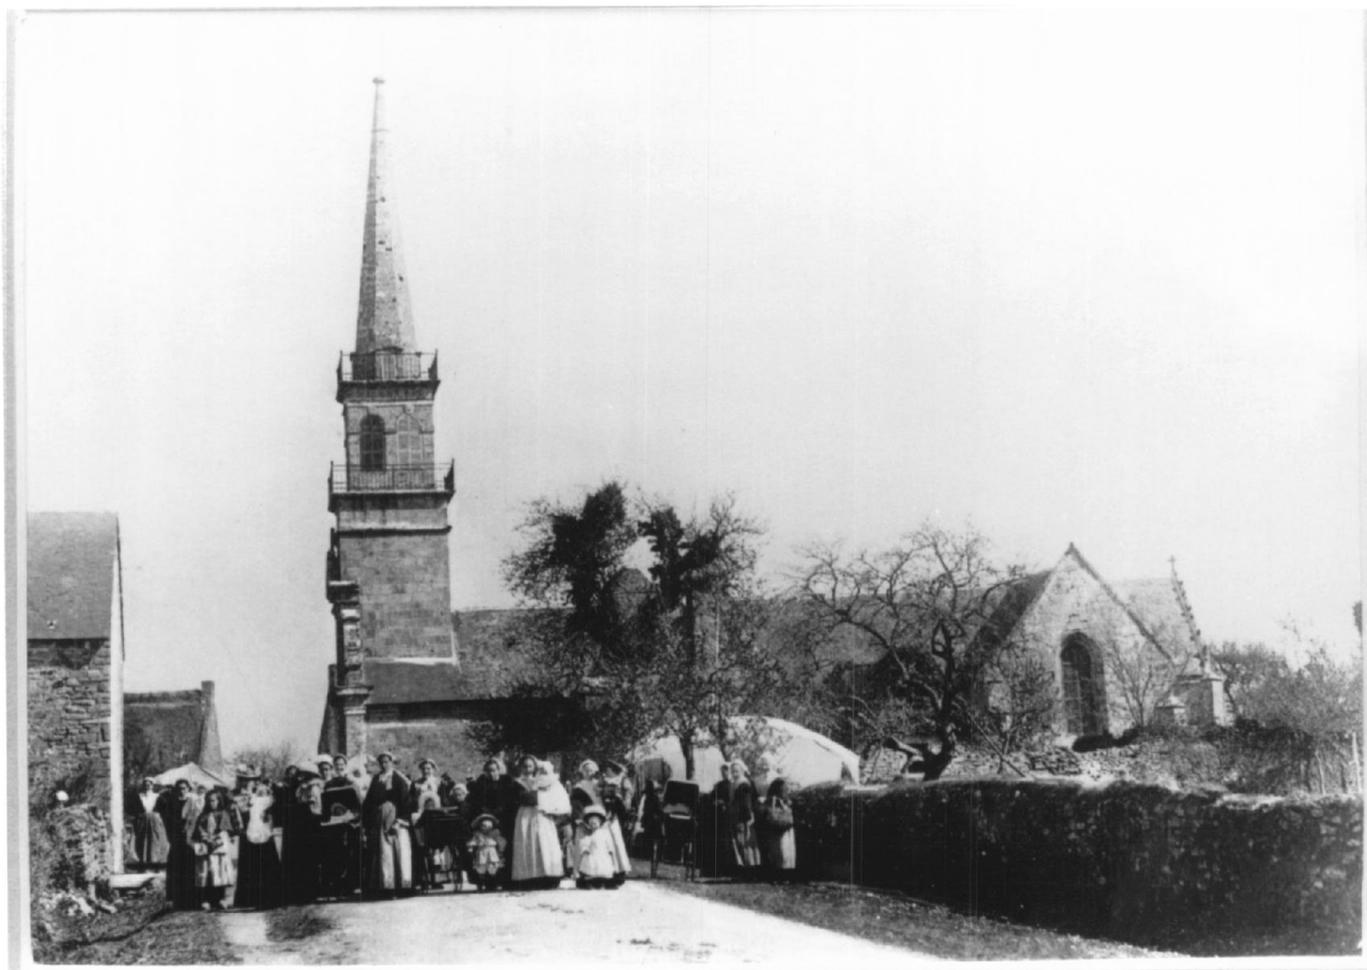
Doc. 02 Vue générale sud. (Doc. Archives privées).

Plus longue que l'actuel édifice, la chapelle d'origine, construite dans la deuxième moitié du 15e siècle par les seigneurs du Vergier et de Kermorvan, possédait un porche au nord et une chapelle au sud, ainsi qu'une sacristie à l'angle nord-est du choeur ; une sablière du choeur portait l'inscription : "En lan Mil CCCC. LXIII (1464) fut fait ce bois". La nef est agrandie en 1649 par Jacques Guyardet, seigneur du Lain. Le clocher carré, situé à l'ouest, fut construit en 1786. Après 1818, la chapelle fut dotée d'un bras nord de transept.

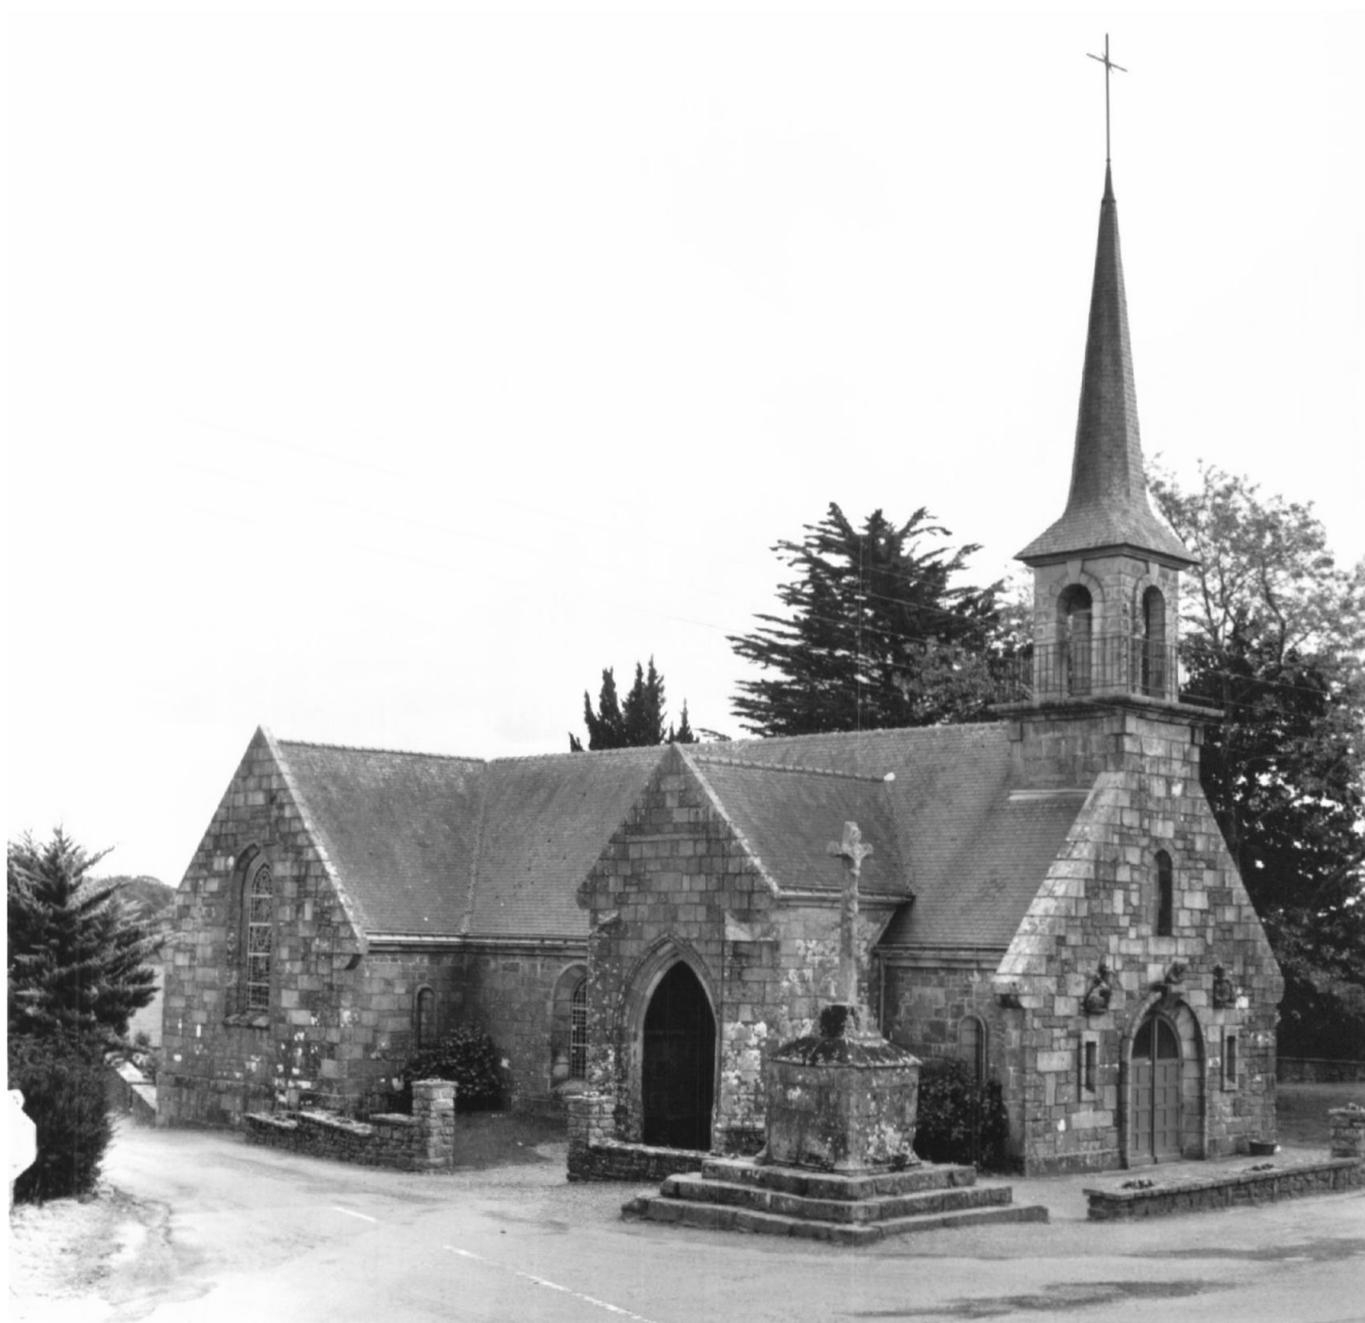
Fig. 02 Vue générale ouest.

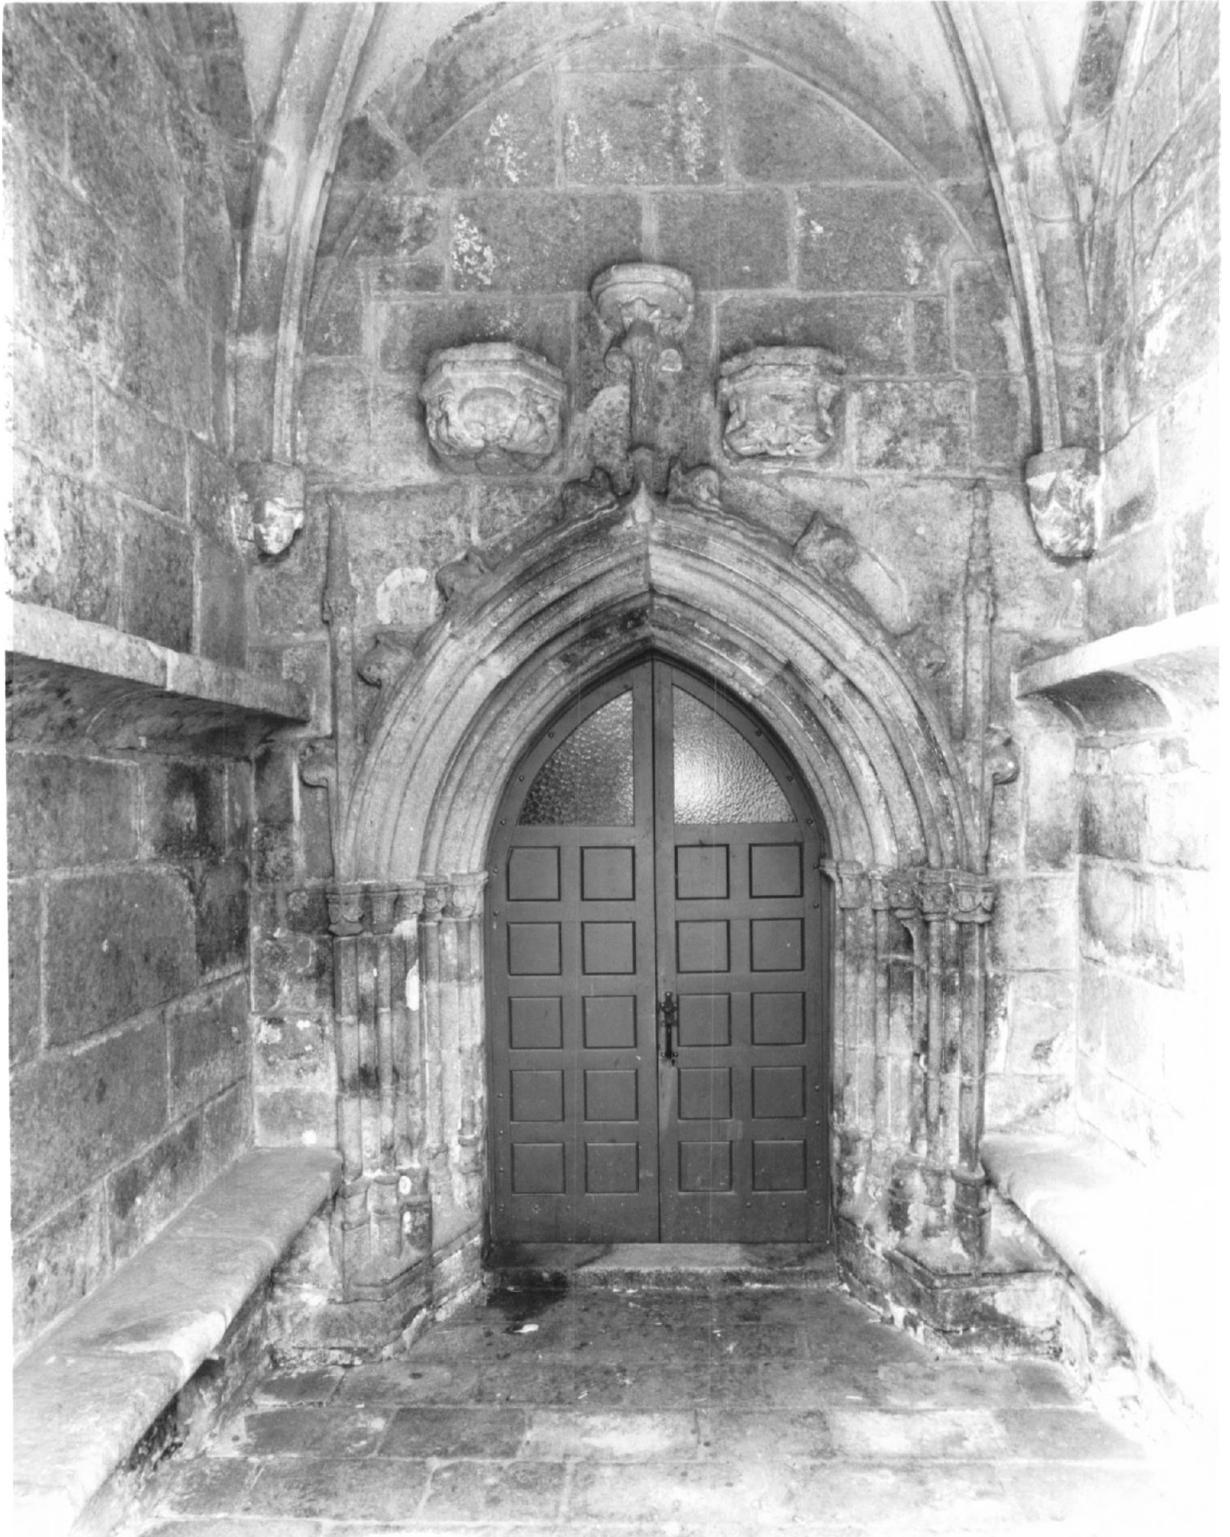
Fig. 03 Porche nord, vue intérieure.

La chapelle en croix latine comprend un porche au nord voûté d'ogives. La fontaine est du type fontaine-mur en pierre de taille accompagnée d'un petit et d'un grand bassin.

La chapelle Notre-Dame de Kergornet était un lieu de pèlerinage pour les nourrices qui venaient le 1^{er} mai demander la grâce d'avoir du lait et de le conserver. De l'édifice primitif de style flamboyant, en croix latine à chevet plat, il ne reste que le porche nord carré, voûté en pierre sur une croisée d'ogives dont les nervures reposent sur des consoles figurées de têtes sculptées : tête d'homme barbu, tête de femme portant le hénin. Elles conservent des traces de polychromie (cf. photos). Des bancs de pierre sont ménagés de chaque côté. Le porche communique avec la nef par une porte à cintre brisé à mouluration complexe et colonnettes à chapiteaux feuillés, surmontée d'une accolade fleuronée avec sur les côtés et au-dessus trois culs-de-lampe qui supportaient des statues en bois. L'un des culs-de-lampe est sculpté d'une figure dont la bouche laisse échapper des rinceaux. Une autre représente une grosse tête grimaçante avec des doigts qui en dilatent démesurément la bouche, les narines et les yeux. La communication avec l'extérieur est réalisée par un cintre brisé à moulures complexes et colonnettes, surmonté d'une accolade et deux chiens porte-blason, ceux des seigneurs fondateurs de la chapelle. Lors de la reconstruction de l'édifice en 1952, ils ont été réemployés sur l'élévation ouest. Les armes de Henri du Vergier, seigneur dudit lieu, sont supportées par un lévrier : « De gueules à deux bandes de vair ». Le second blason, pendu au cou d'un chien portant un heaume et un cimier est probablement celui de Jean Bizien de Kermorvan dont le manoir se trouve à Pont-Scorff.

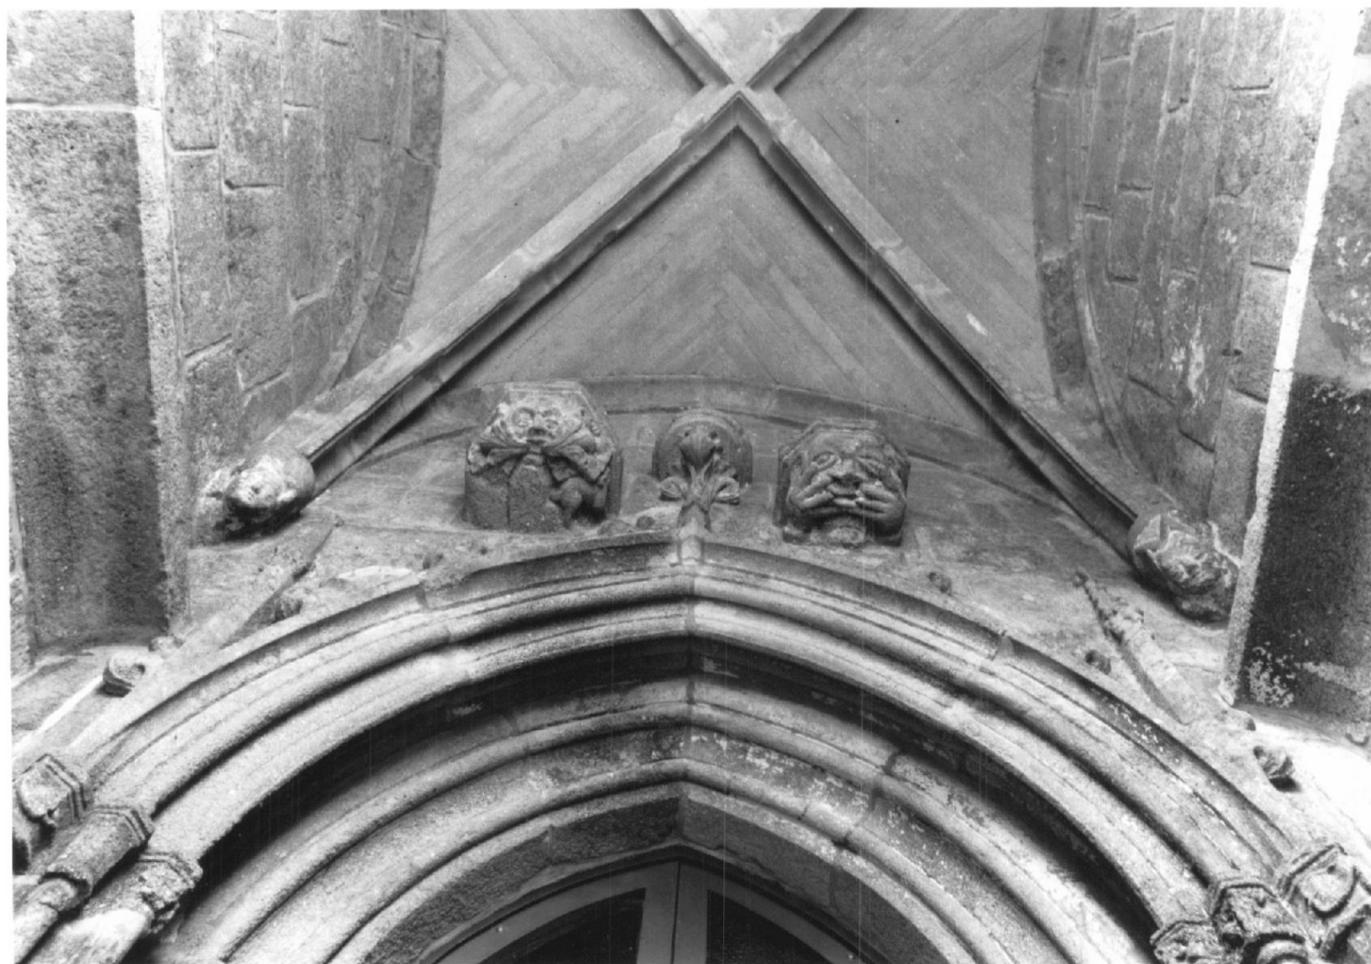
Fig. 04 Porche nord : détail des trois supports de statues.

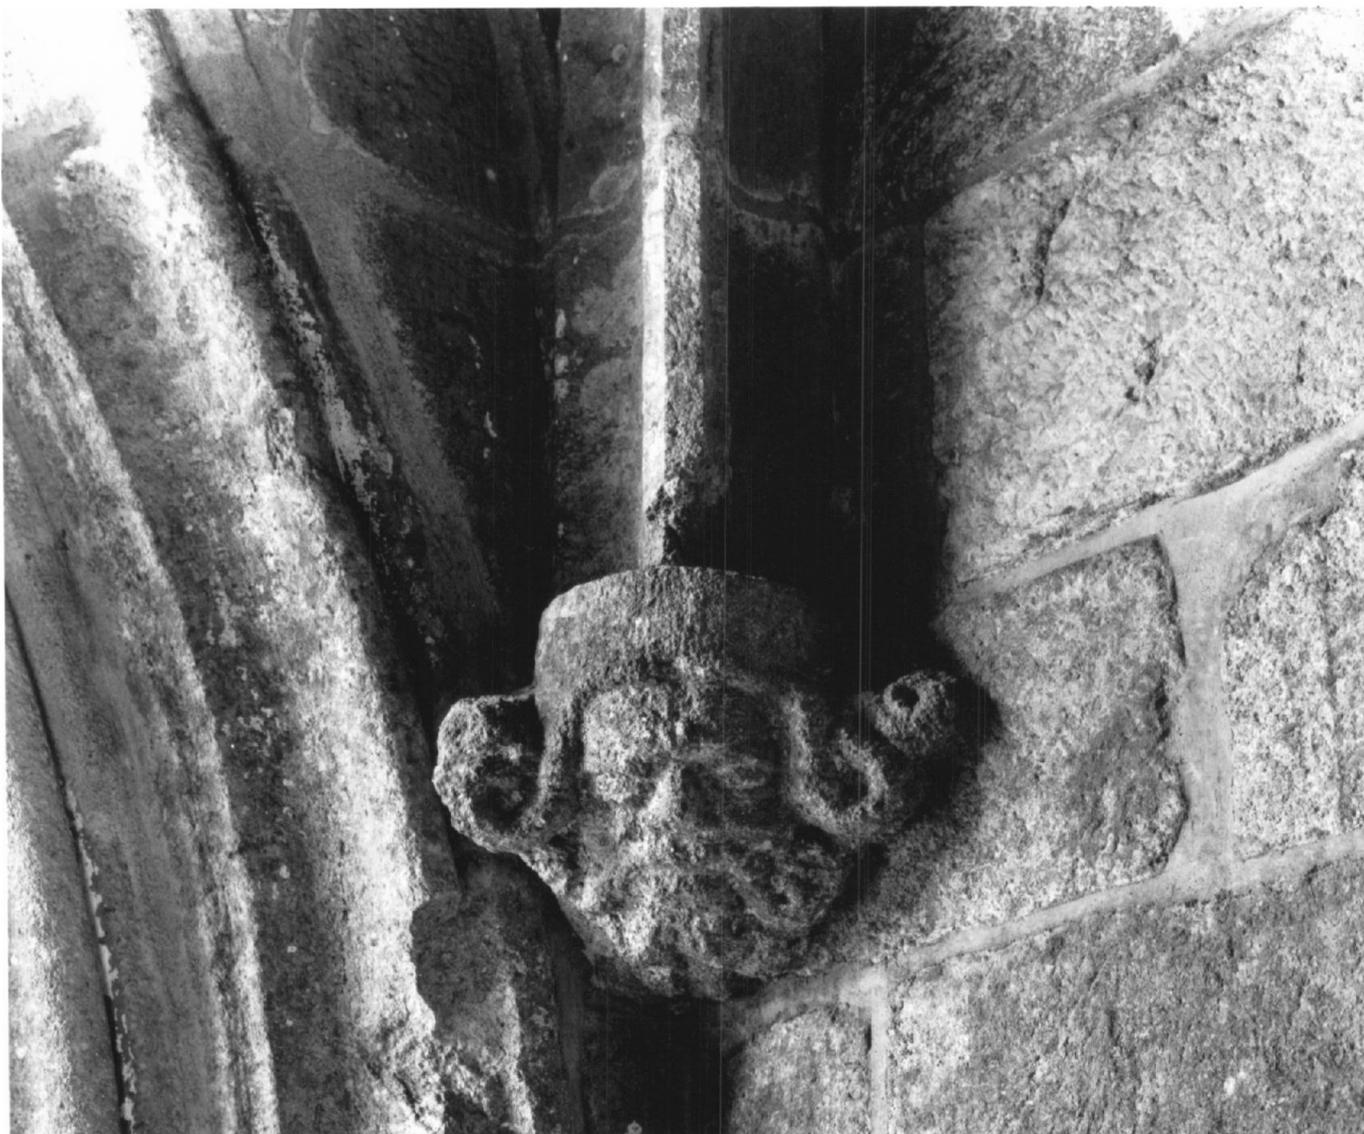
Fig. 05 Porche nord : angle nord-est, détail du départ de nervures de la voûte : tête d'homme barbu.

Sur la façade ouest, un lévrier sert de support aux armes de Henri du Vergier. En pendant, un chien dont la tête est couverte d'un heaume et d'un cimier supporte les armes de Jean Bizien de Kermorvan. La porte du porche nord est accostée de pinacles et surmontée d'une accolade ornée de choux. Au-dessus de la porte, des culs-de-lampe sont ornés de masques grimaçants et d'un lapin. Des têtes sculptées d'homme et de femme supportent les nervures de la voûte d'ogives.

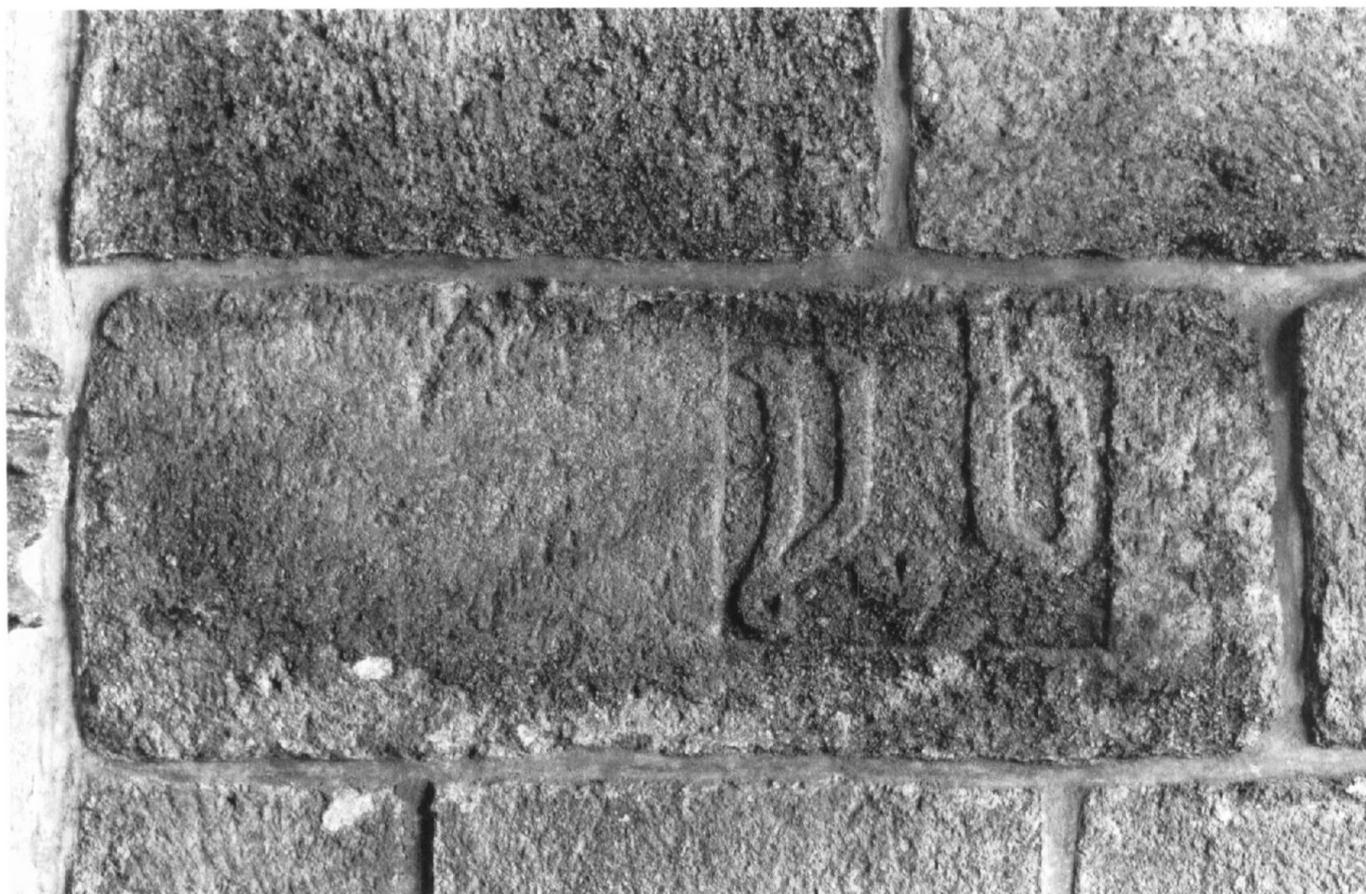
Fig. 06 Porche nord : détail de l'inscription
sur le mur droit.

La chapelle actuelle reconstruite avec les vestiges de l'ancien édifice conserve, à l'intérieur : une niche crédence à ouverture trilobée avec étagère à mouluration croisée ; un bénitier en accolade (mur nord : partie basse). A l'extérieur, les blasons des seigneurs fondateurs sont remployés sur l'élévation ouest. Le porche nord y compris le mur nord sont partiellement en place. Des inscriptions sont sculptées en lettres gothiques dans le porche nord : "Y B" (maître d'oeuvre ?) et sur le mur nord du bras nord : "honête dame...".

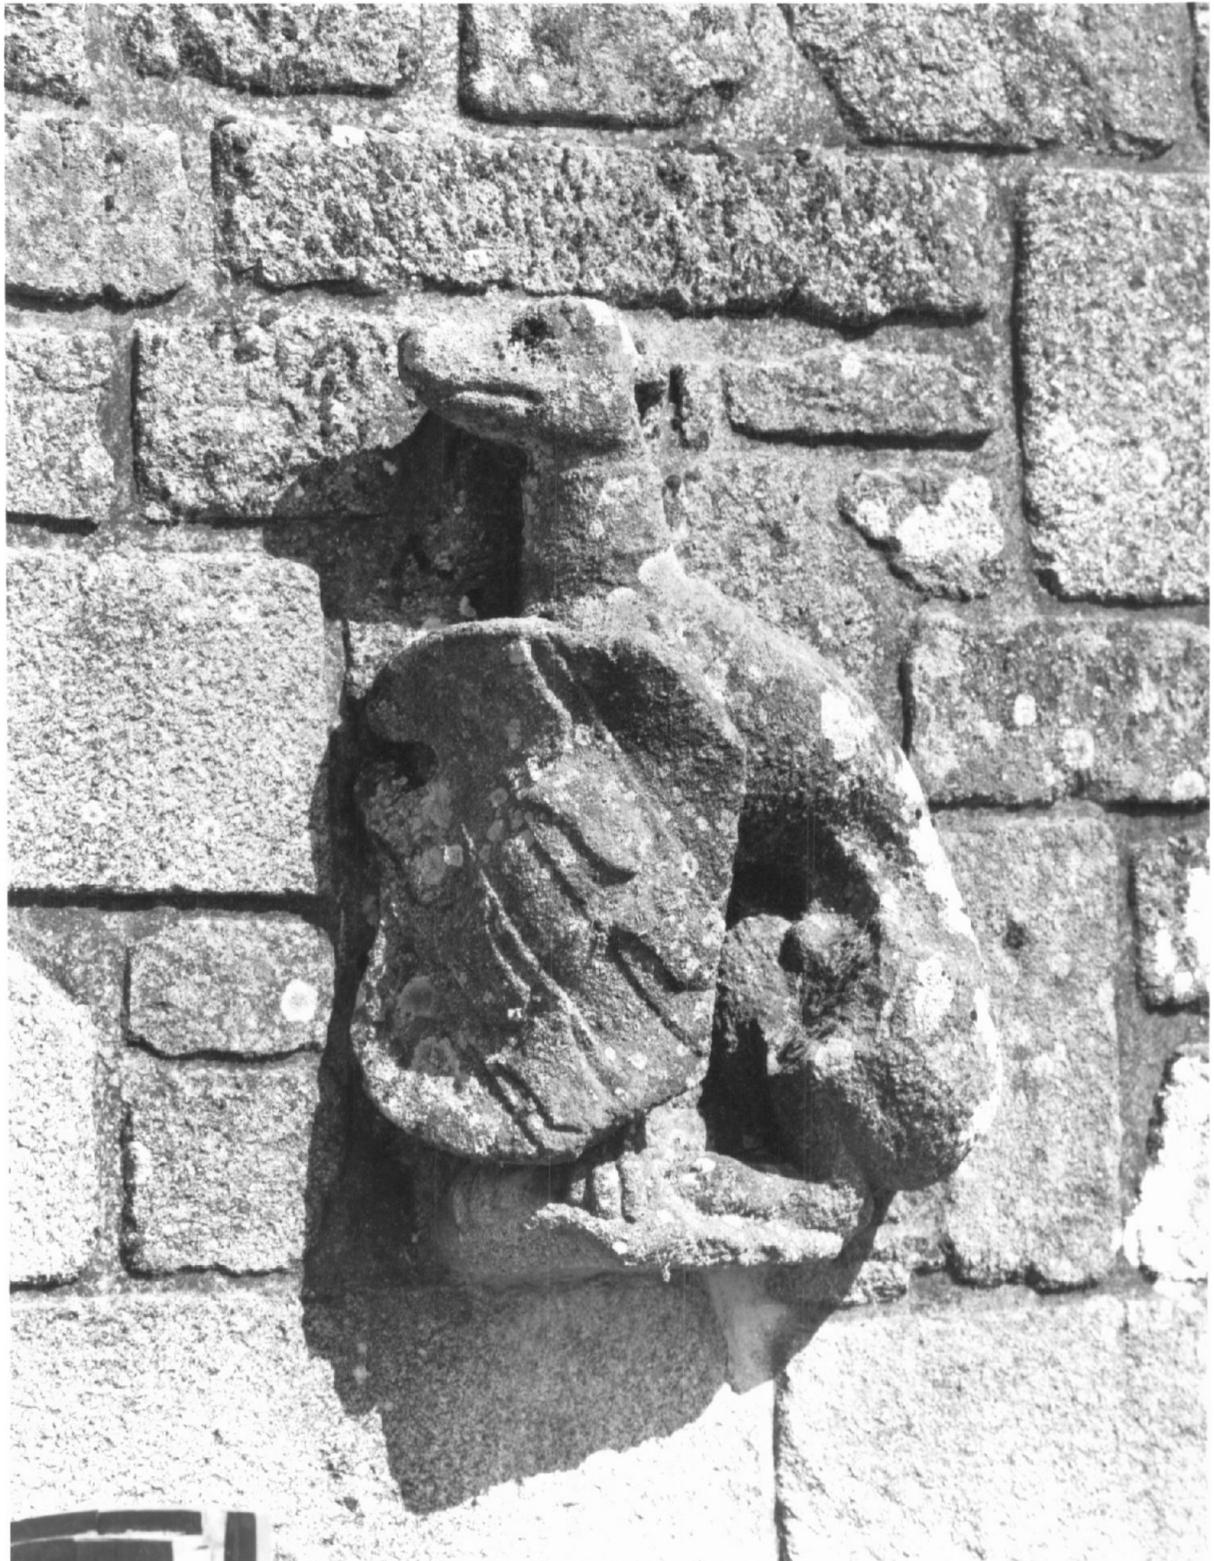
Fig. 07 Elévation ouest : détail du lévrier
support du blason de Henri du Vergier.

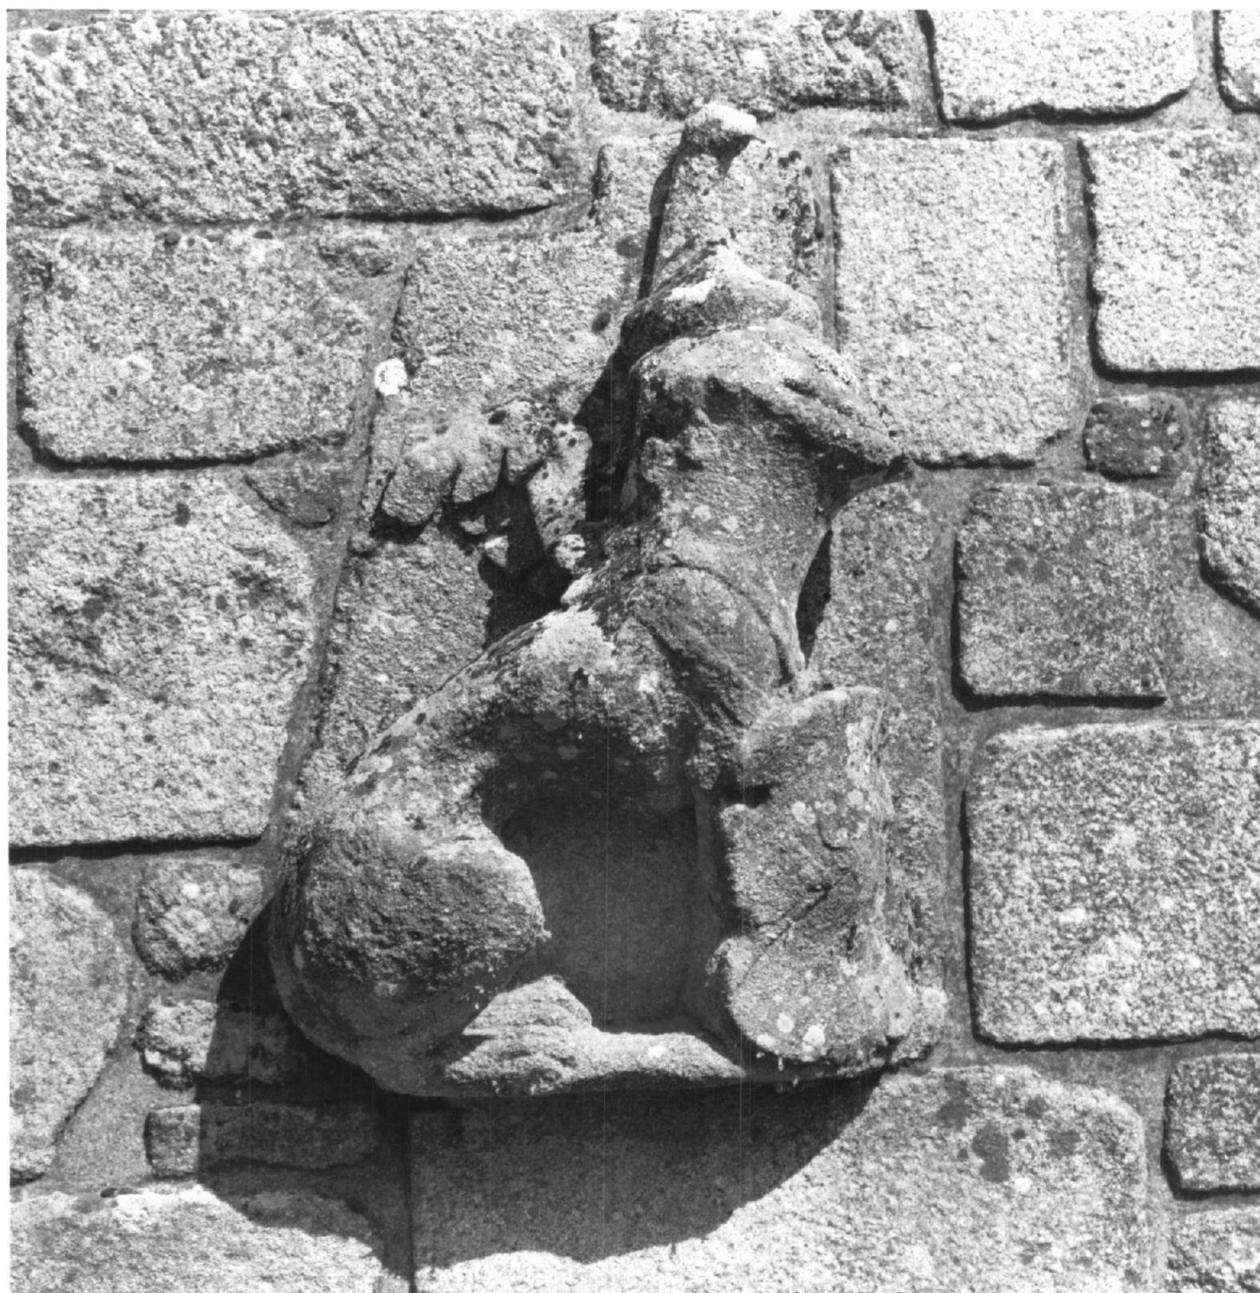
Fig. 08 Elévation ouest : détail du chien
support du blason de Jean Bizien de
Kermorvan.

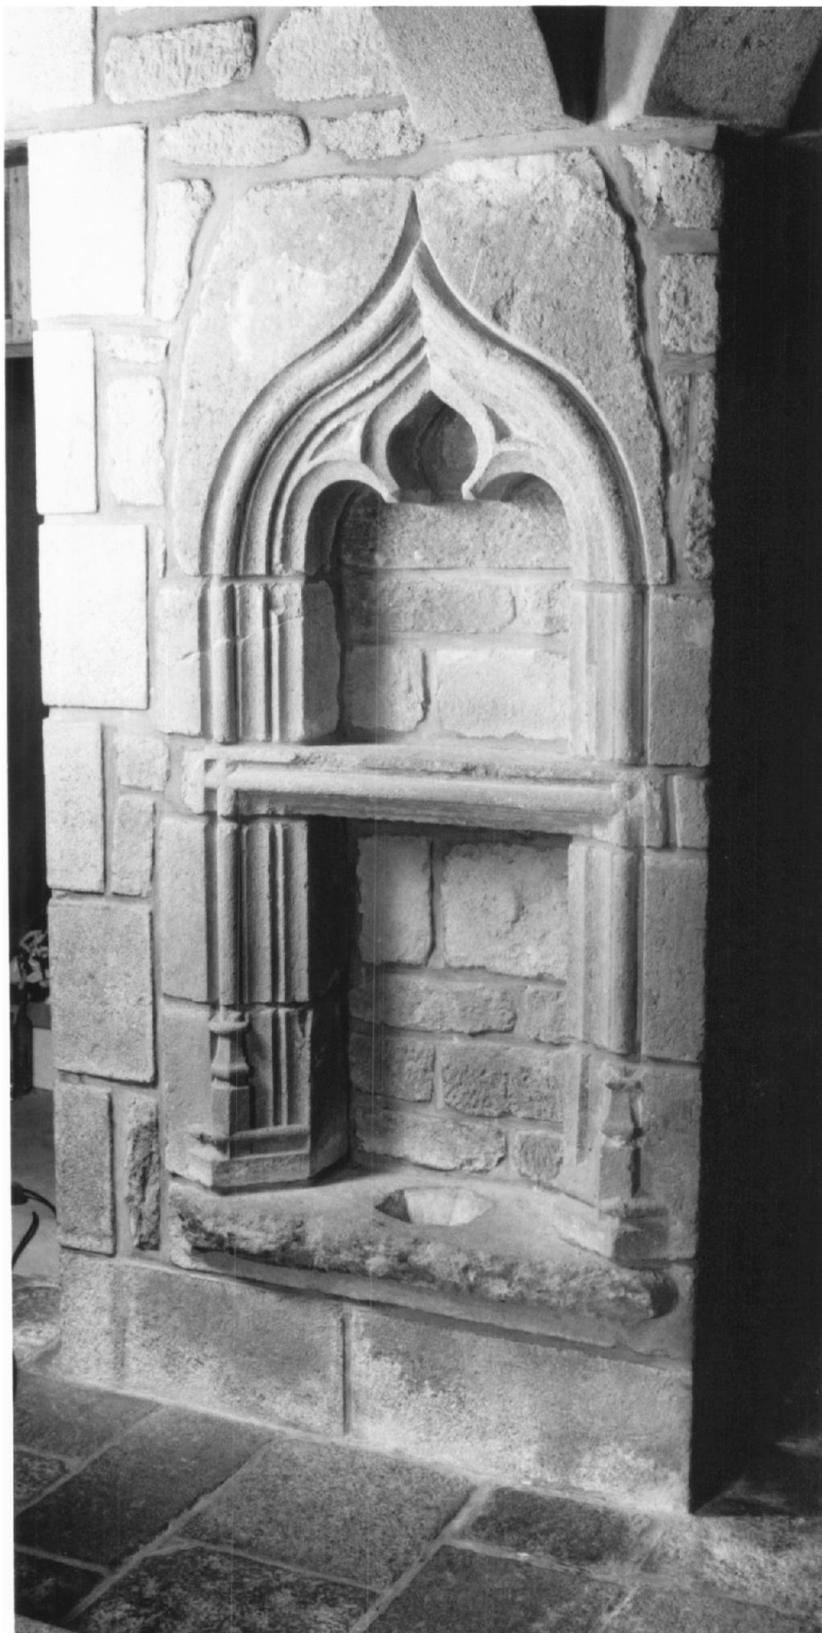
Fig. 10 Niche crédence remployée.

La chapelle conserve à l'intérieur une niche crédence à ouverture trilobée, étagère et mouluration croisée (cf. photo) et un bénitier en accolade sur le mur nord.

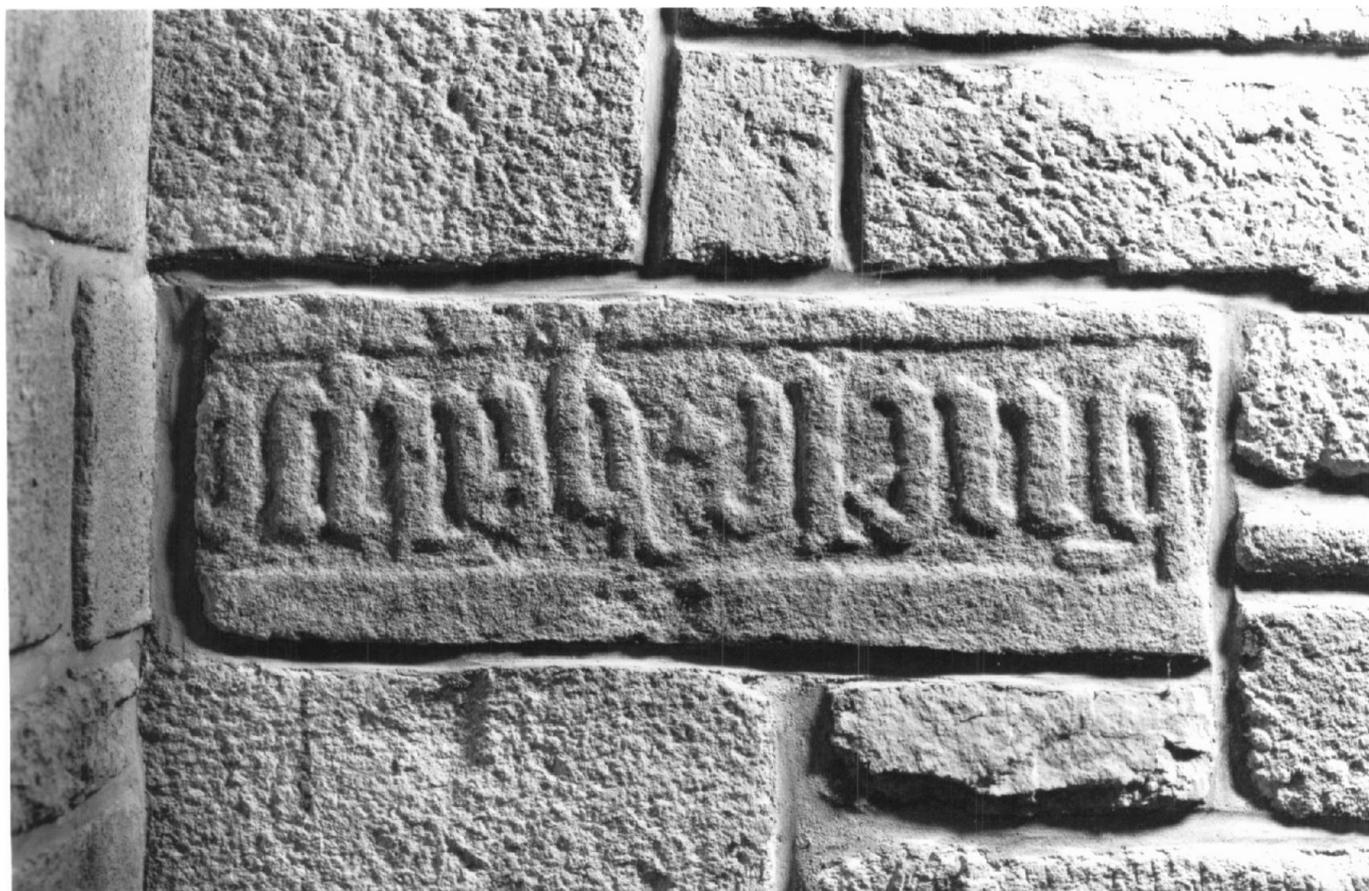
Fig. 11 Bras nord, mur nord. Détail d'une
inscription en remploi.

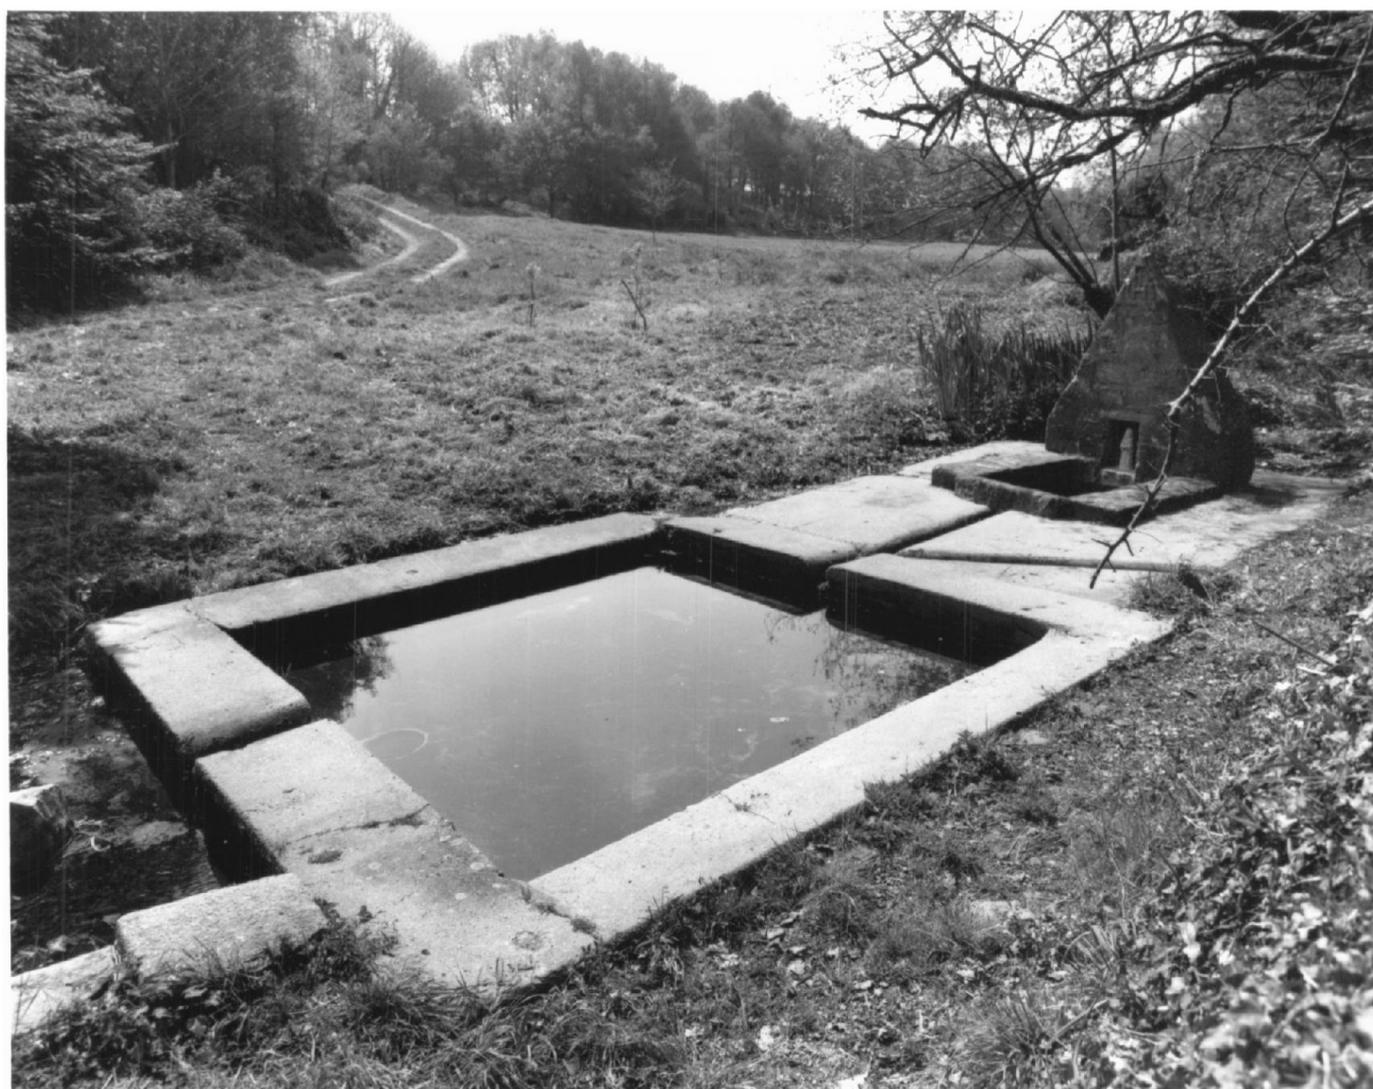
Fig. 12 Fontaine et bassin, vue générale.

La fontaine de dévotion isolée, située à environ 200 mètres à l'est de la chapelle porte l'inscription I.H.S.
