| Localisation | : 56 | Référence : IA56000196 |
| Titre courant | : <b>maison de maître</b> | |

Dossier d'inventaire topographique établi en 1975;1997, 1997 par Dufief-Moirez Denise; Henri; Tanguy-Schroër Judith; Toscer Catherine

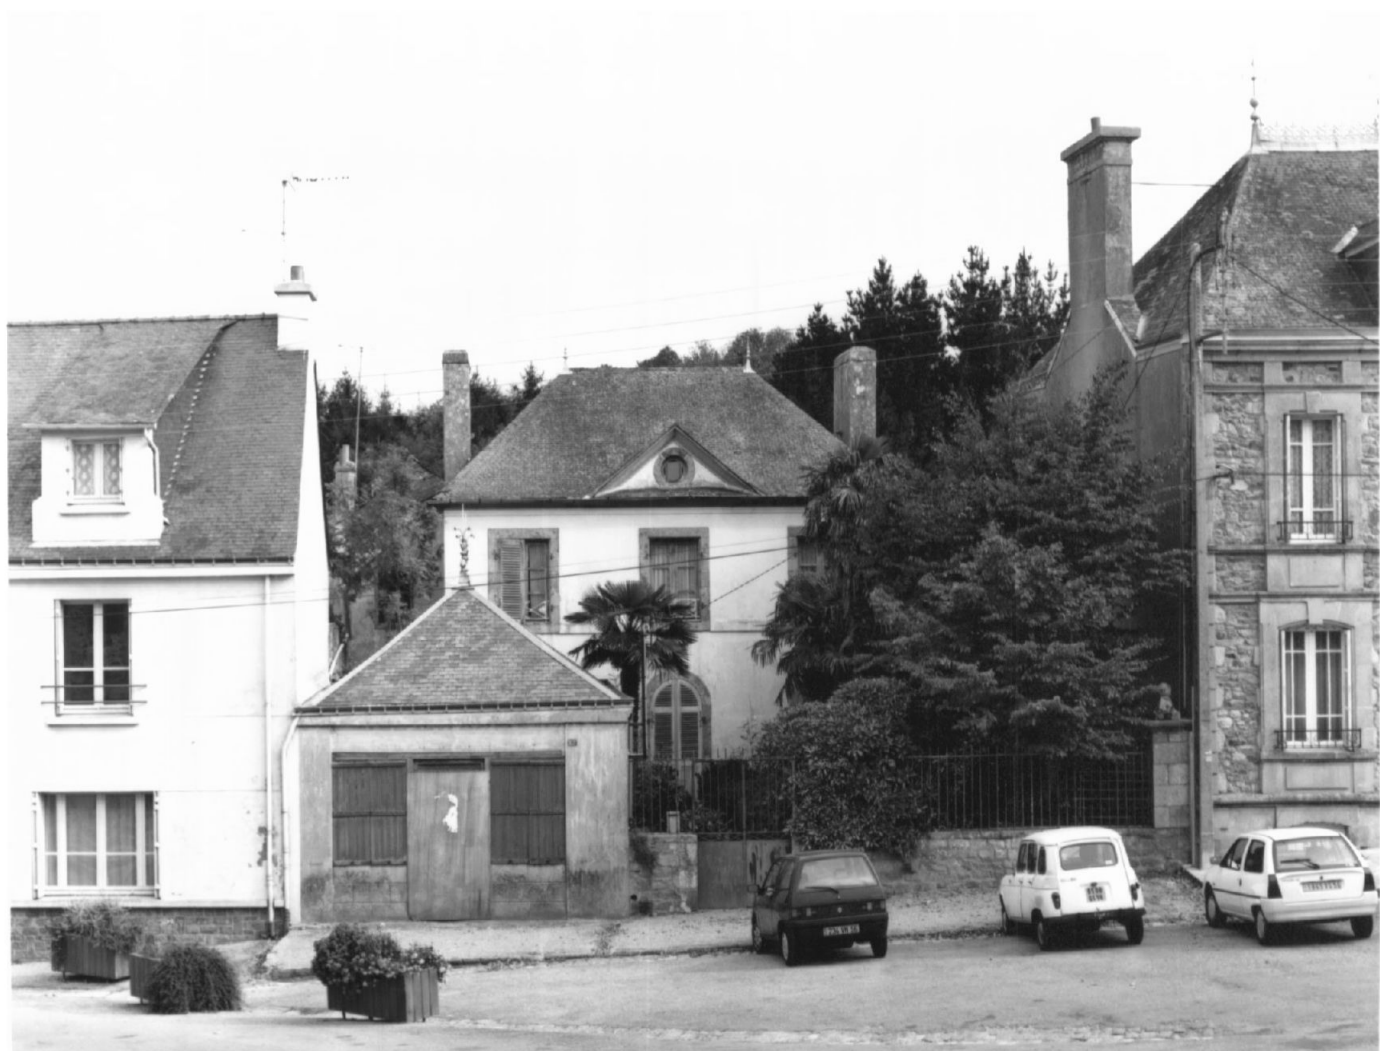
Fig. 01 Elévation sud, vue générale.

La maison de notable possède une double orientation : l'élévation sud est de type ternaire et l'élévation nord à deux travées. Un étage de soubassement sert à racheter le dénivelé du terrain au nord et à abriter les cuisines. L'escalier tournant à retours est rejeté sur le côté, à l'arrière, non visible de l'entrée. L'aile en retour d'équerre en pans de bois et brique au nord-ouest comprend deux étages carrés, quatre travées et un toit à longs pans et pignon couvert. Le rez-de-chaussée surélevé est accessible par un escalier extérieur. Les communs situés au fond du jardin sont couverts d'un toit en appentis et d'une croupe. L'ancienne remise enduite, en rez-de-chaussée, qui borde la place est couverte d'un toit en pavillon.
