Localisation : 56  
Aire d'étude : Pont-Scorff  
Commune : Cléguer  
Lieu-dit : Kerhouël  
Titre courant : **ferme**  
Dénomination : ferme

Référence : IA56000222

Dossier d'inventaire topographique établi en 1997 par Tanguy-Schroër Judith; Toscer Catherine

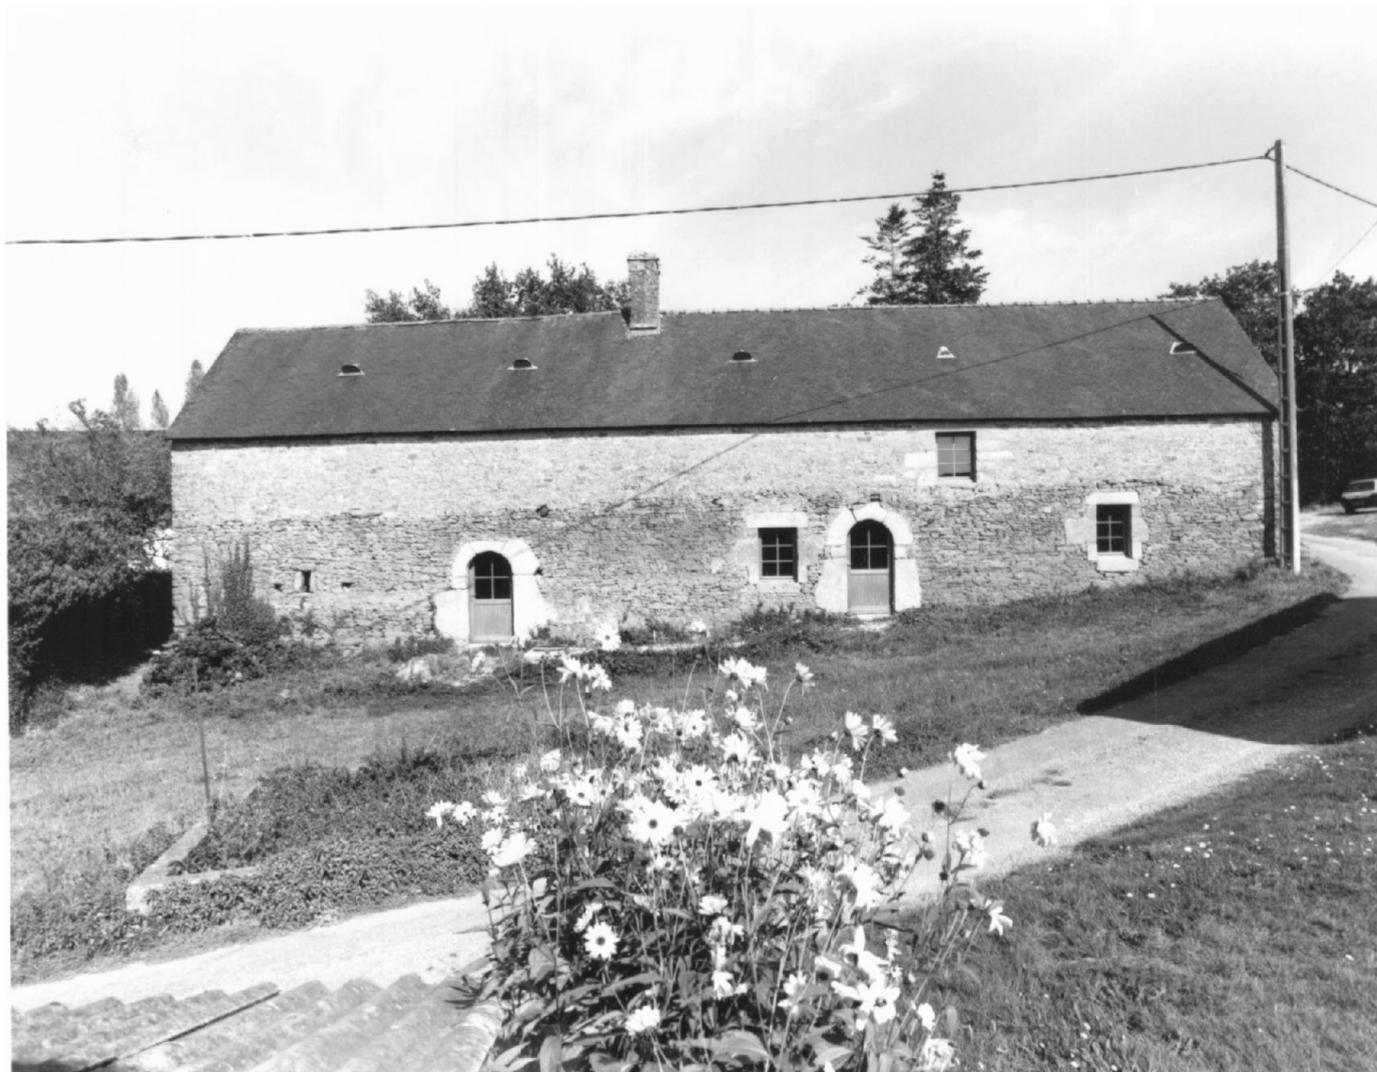
Fig. 1 Vue générale sud.

Commentaire : La ferme est construite au 18e siècle ; le mur goutterau est rehaussé, dans le deuxième quart du 20e siècle, lors du changement de matériau de couverture, initialement en chaume.

Ferme à fonctions multiples juxtaposées, à trois unités au sol : logis, écurie, étable. Initialement en rez-de-chaussée à comble simple, la ferme possède maintenant un comble à surcroît.
