| Localisation | : 56 | Référence : IA56000237 |
| Titre courant | : <b>chapelle Saint-Guénaël</b> | |

Dossier d'inventaire topographique établi en 1997 par Tanguy-Schroër Judith; Toscer Catherine

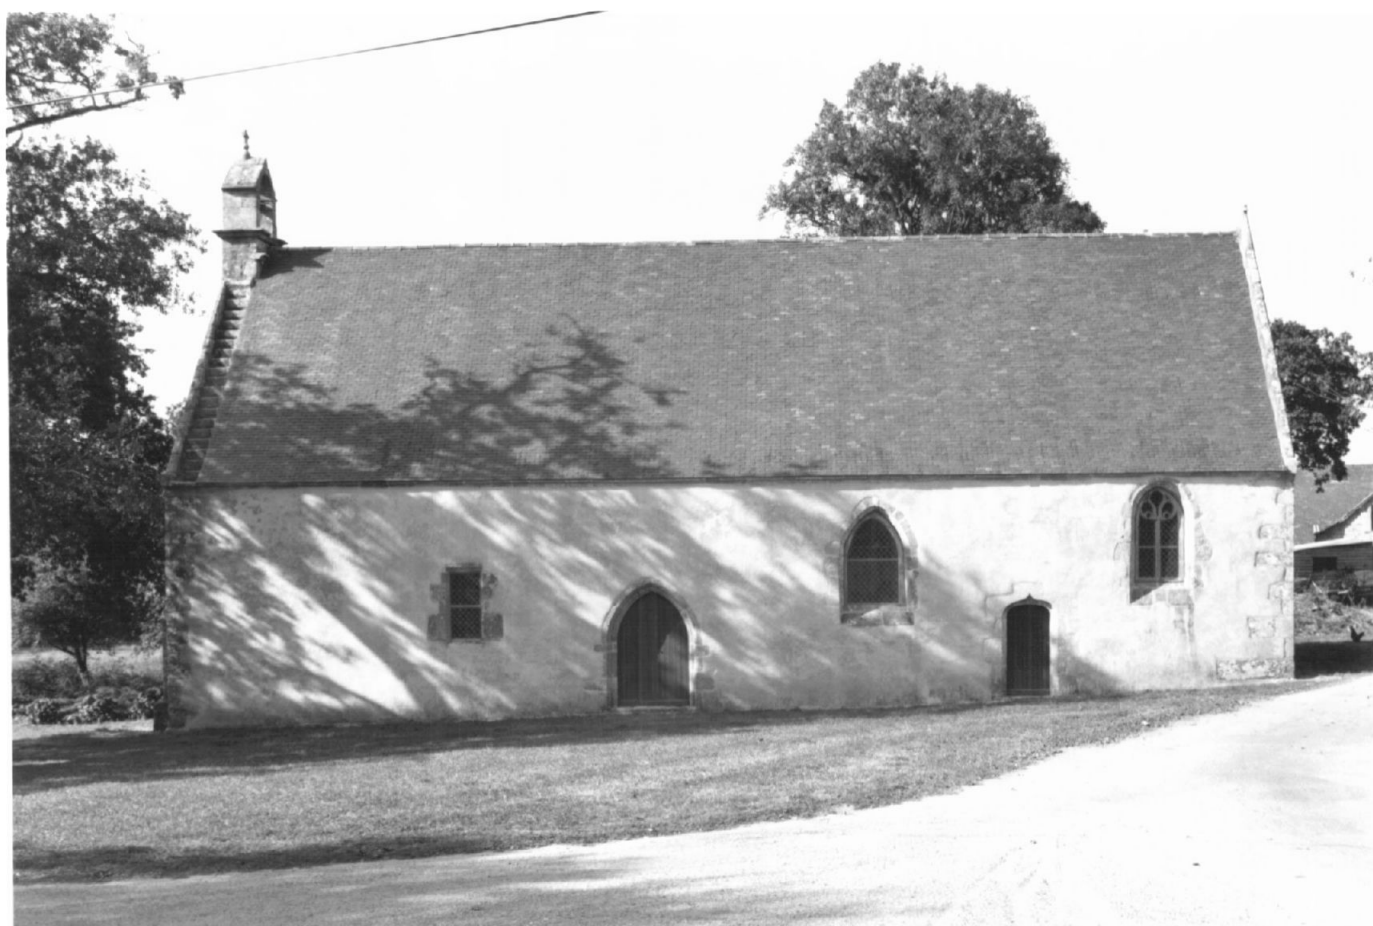
| Fig. | 1 | Élévation sud. | 97 56 0948 X<br>99 56 0232 ZA* |

Cette chapelle de dévotion présente une architecture d'une grande simplicité propre aux chapelles rurales bretonnes de fonction locale : un plan rectangulaire sans bas-côtés ; un chevet plat ; des portes sans ornementation ; un clocheton de façade. Le volume intérieur est éclairé par le grand fenestrage du chevet et les baies percées dans la façade sud, tandis que le mur nord et le pignon occidental demeurent aveugles.

L'arc brisé qui couvre le portail de la façade occidentale ainsi que la porte et la fenêtre du mur sud permettent de dater la chapelle du XVe siècle. Cependant, dès le début du XVIe siècle elle subit une extension en longueur et voit son chevet reculer de quelques mètres. La porte en anse de panier à accolade, la fenêtre sud et la maîtresse-vitre au cintre à peine brisé avec remplage à fleur de lys sont des indices de datation en faveur de cette seconde époque de construction.

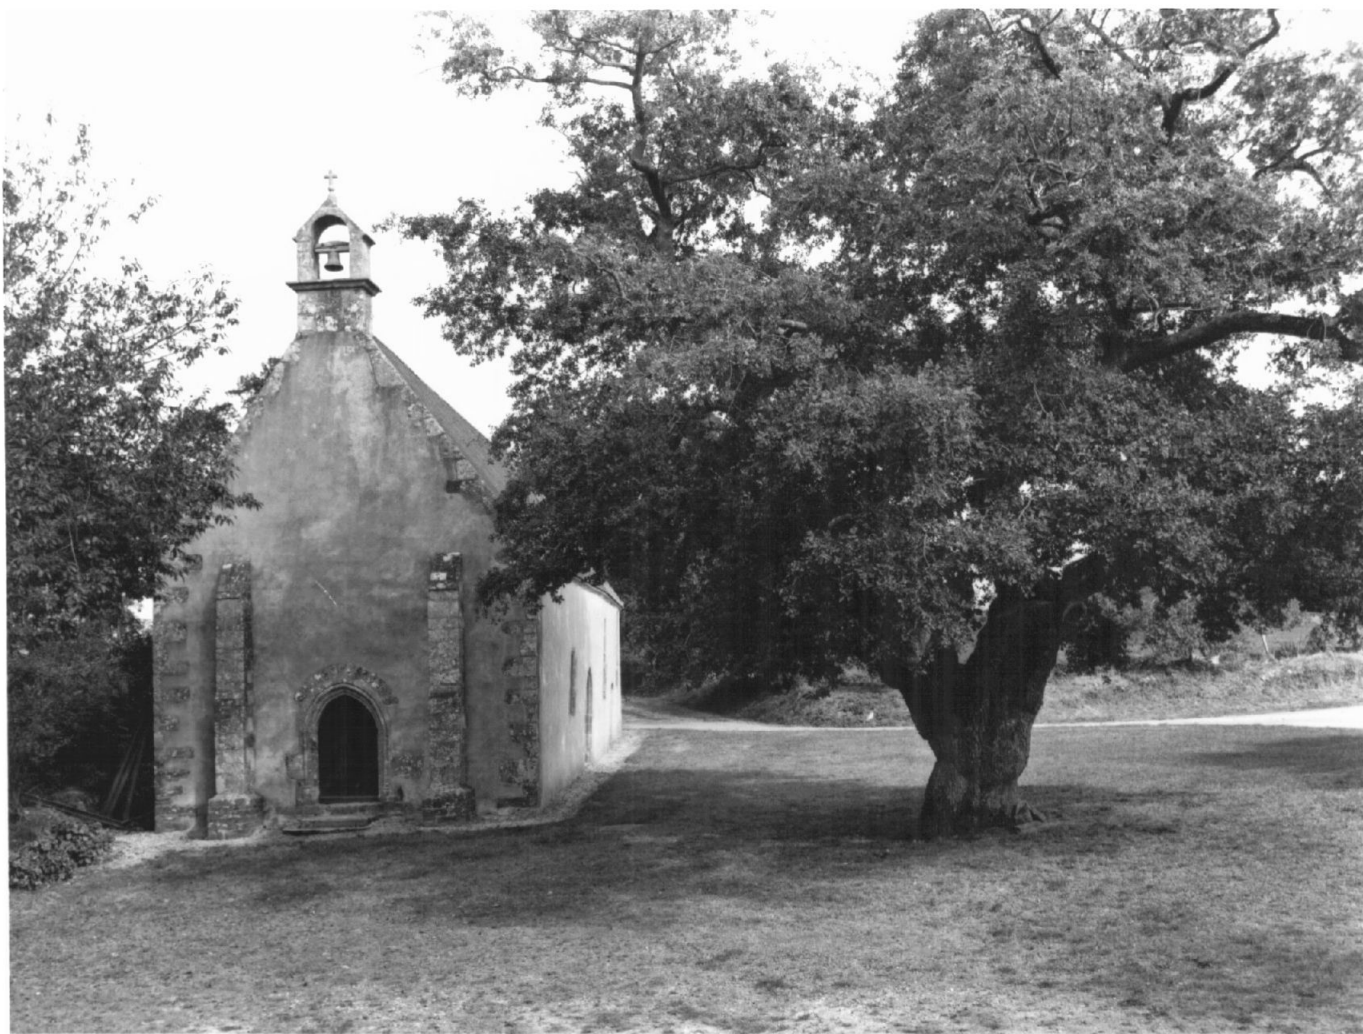
| Fig. | 3 | Vue générale ouest. | 97 56 0947 X |

Le millésime de 16.. porté sur le clocheton indique probablement une date de restauration du clocheton.

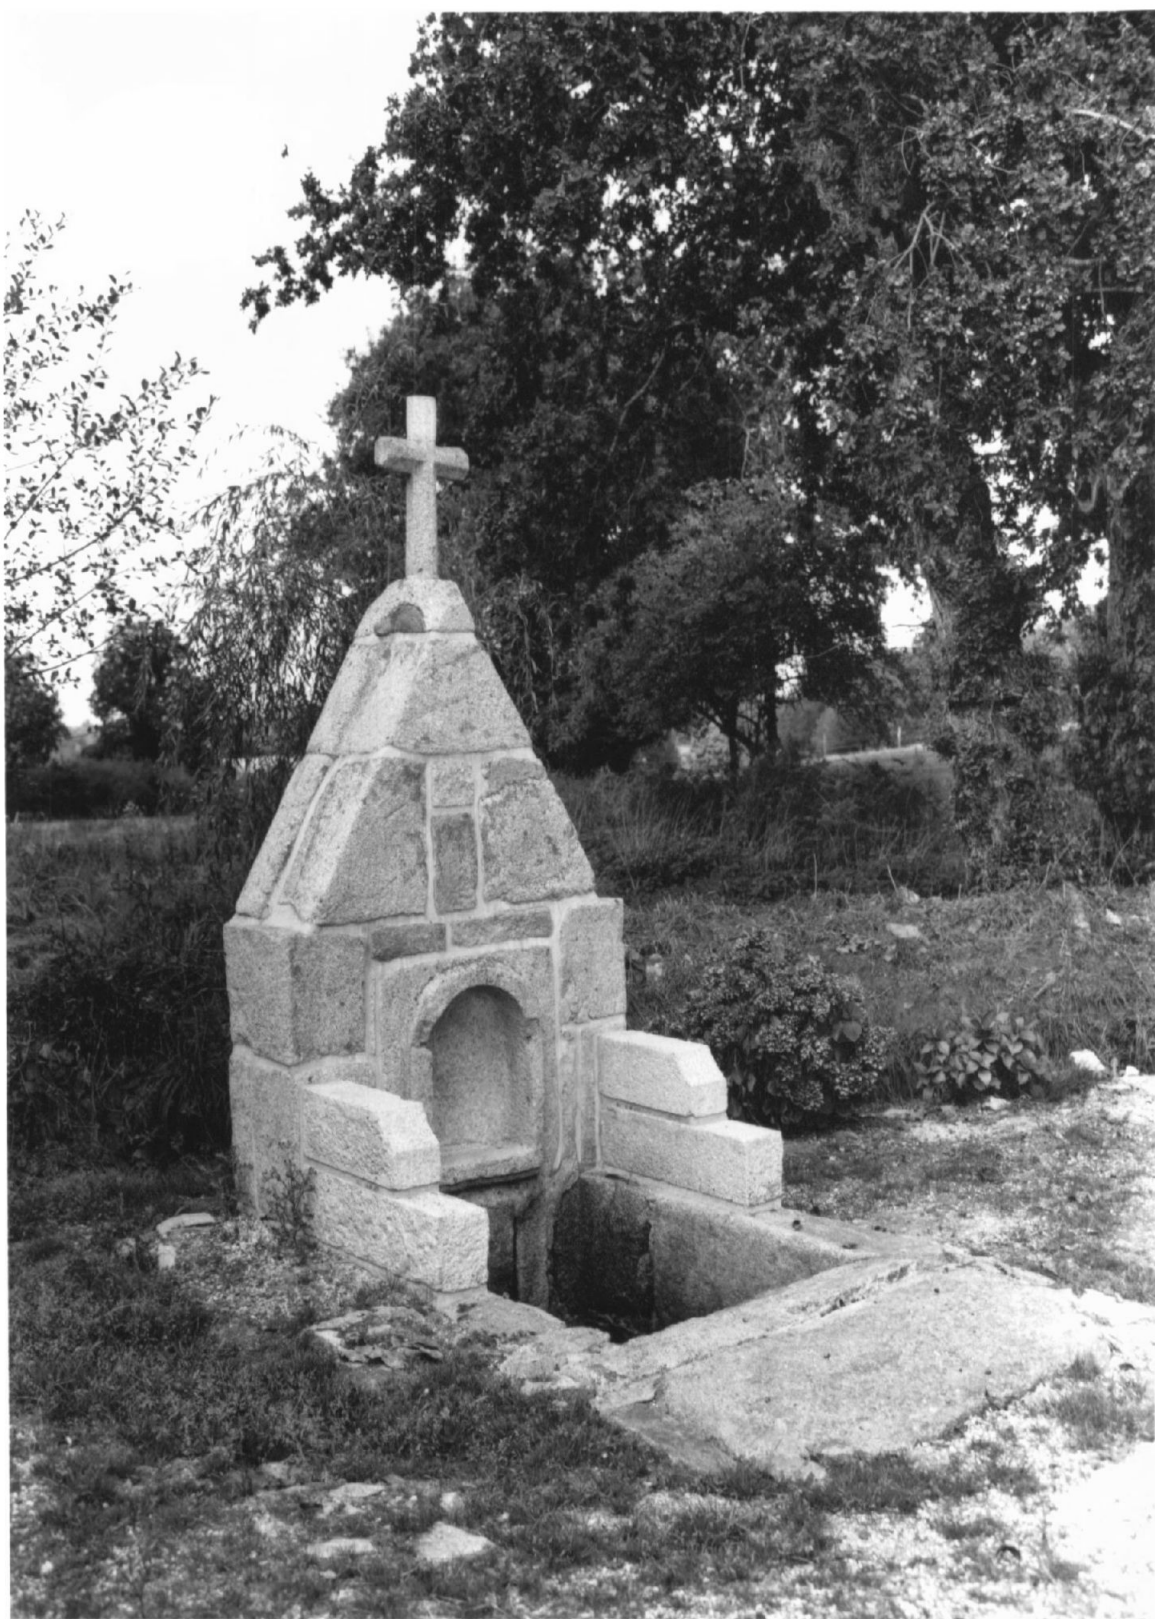
| Fig. | 7 | Fontaine, vue générale. | 97 56 0949 X |

Commentaire : La chapelle primitive est construite au 15e siècle, agrandie vers l'est dans la première moitié du 16e siècle. La date de 16.. portée sur l'élévation ouest indique une date de restauration du clocher. La fontaine de dévotion date peut-être du 17e siècle, elle est remontée en 1984 lors de la restauration de la chapelle.

Dimensions (en cm) : h = 276, la = 143, pr = 265  
Parti de plan : plan allongé  
Vaisseaux et étages : 1 vaisseau  
Couvrement : lambris de couvrement

TYPOLOGIE : fontaine-mur
