Localisation : 56 Référence : IA56000264  
Aire d'étude : Pont-Scorff  
Commune : Guidel  
Lieu-dit : près de le Bas-Pouldu  
Titre courant : **chapelle Notre-Dame-de-Pitié**  
Dénomination : chapelle  
Vocabulaire : Notre-Dame-de-Pitié

Dossier d'inventaire topographique établi en 1998, 1999 par Tanguy-Schroër Judith; Toscer Catherine  
(c) Inventaire général, 1998

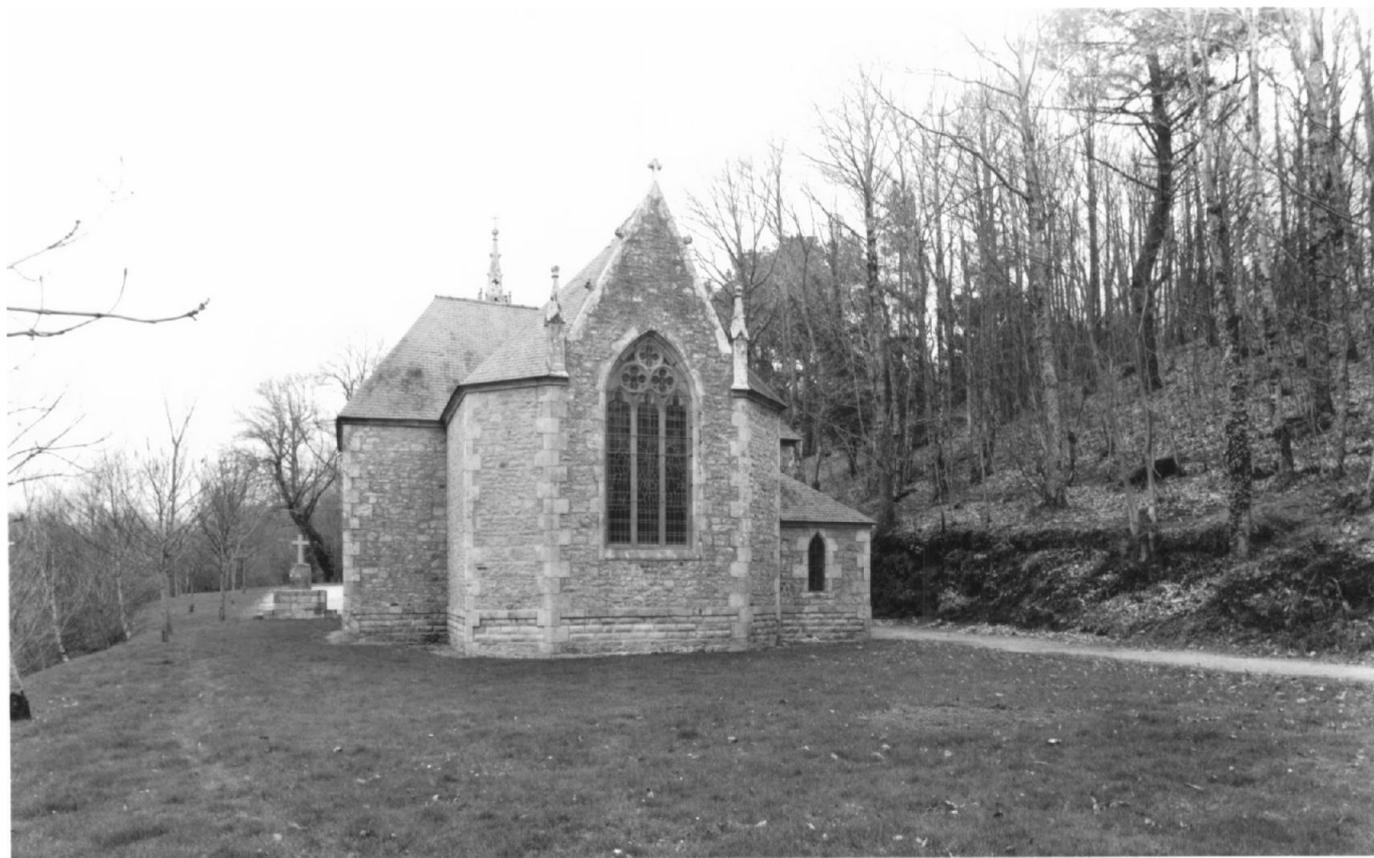
Fig. 1 Vue générale ouest.

Chapelle en croix latine avec chevet à pans coupés, sacristie dans l'angle nord-est. Fontaine-pignon en moellon, accès au bassin par des marches encadrées de murets. Lavoir au sud-ouest.

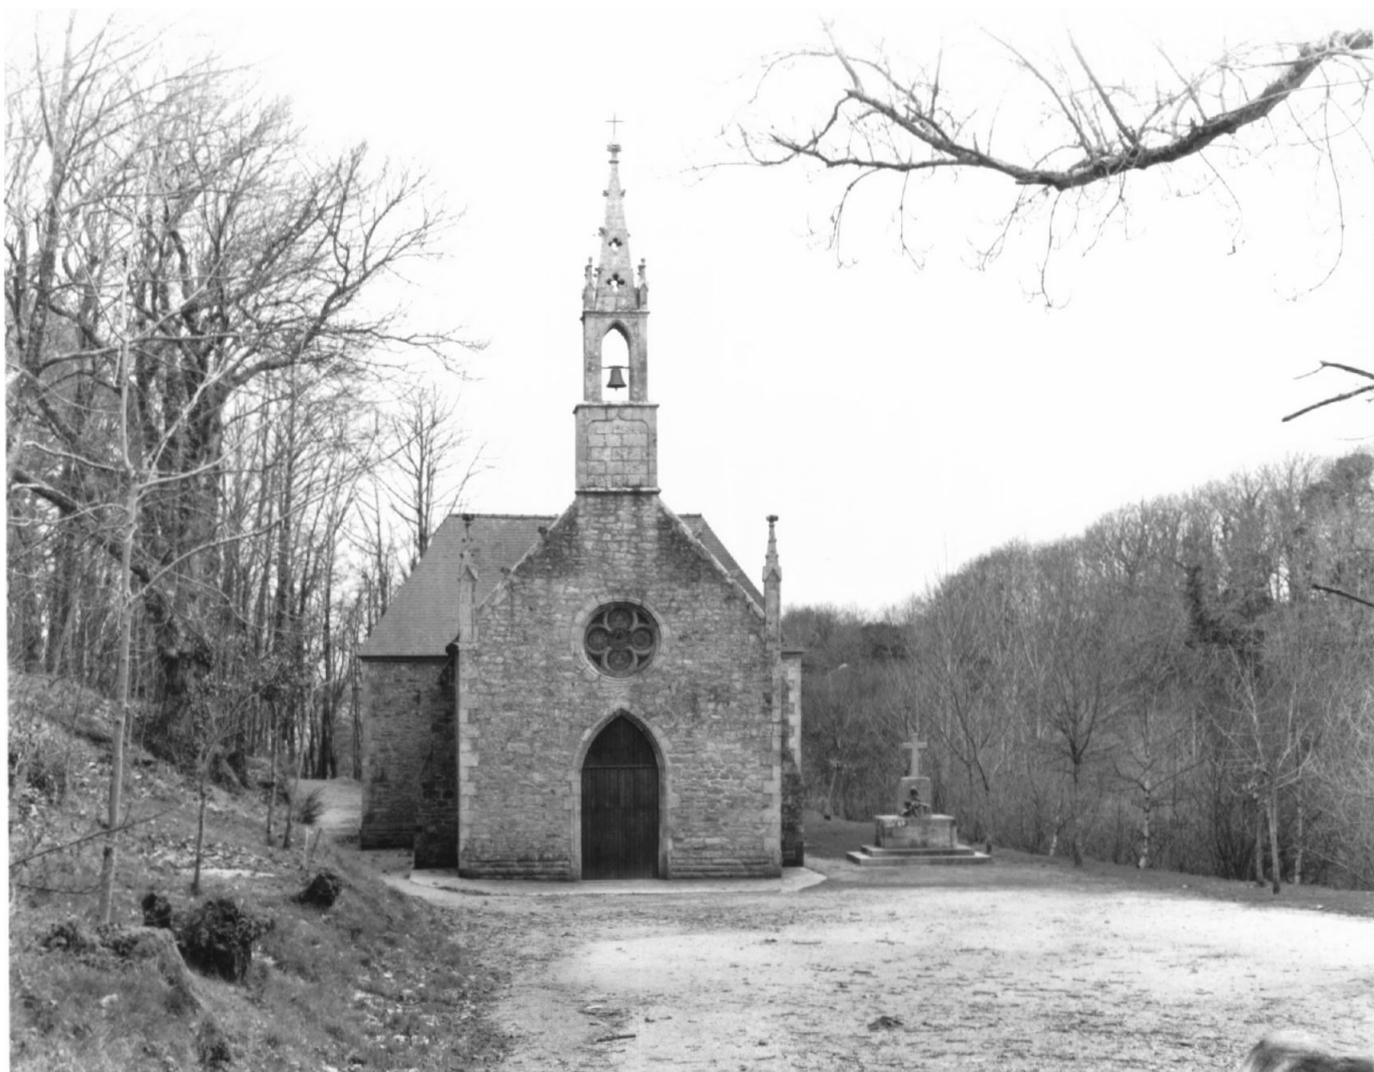
Fig. 2 Vue générale est.

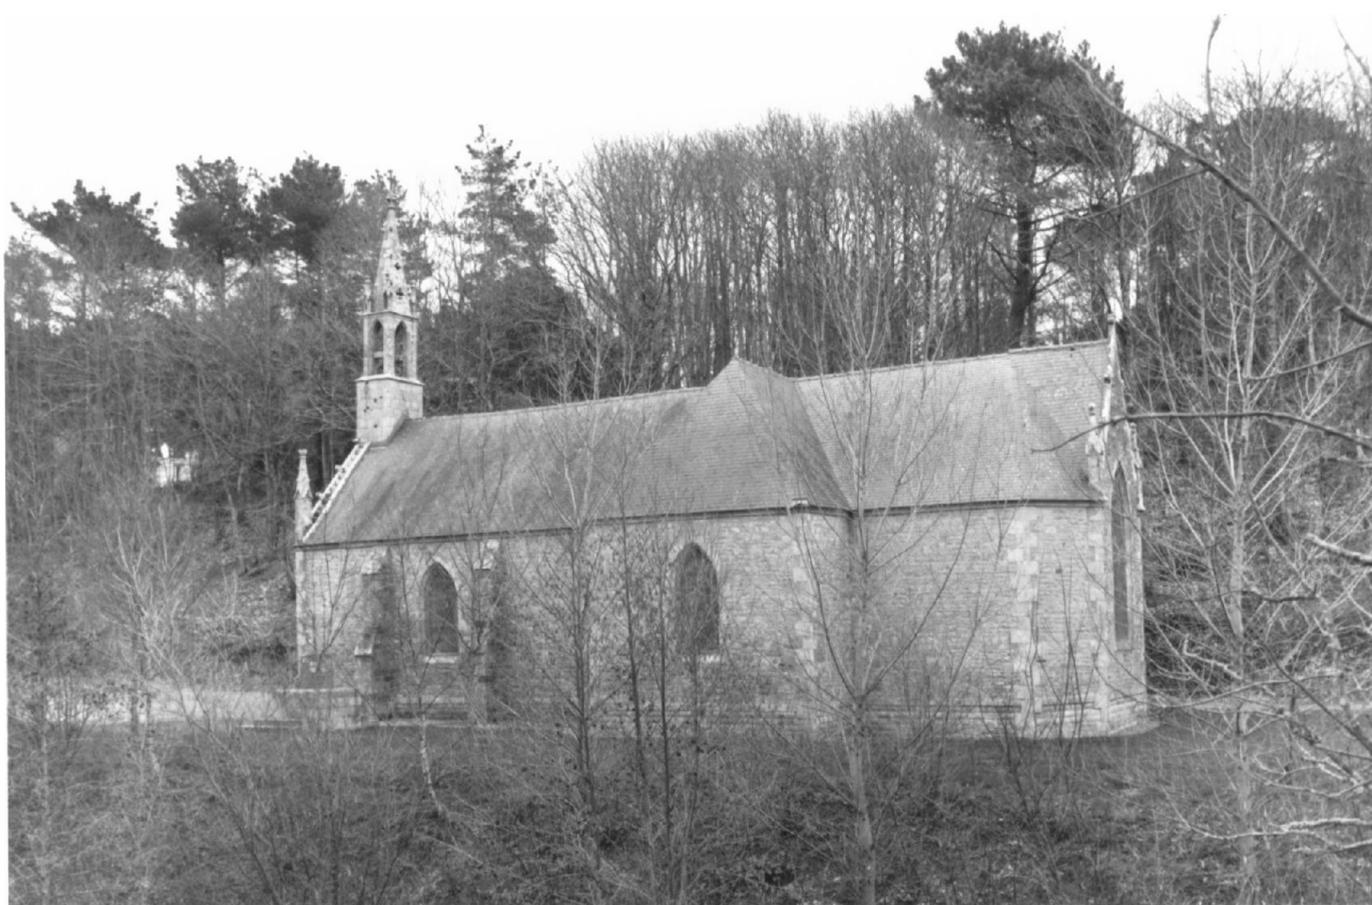
Fig. 3 Vue générale nord.

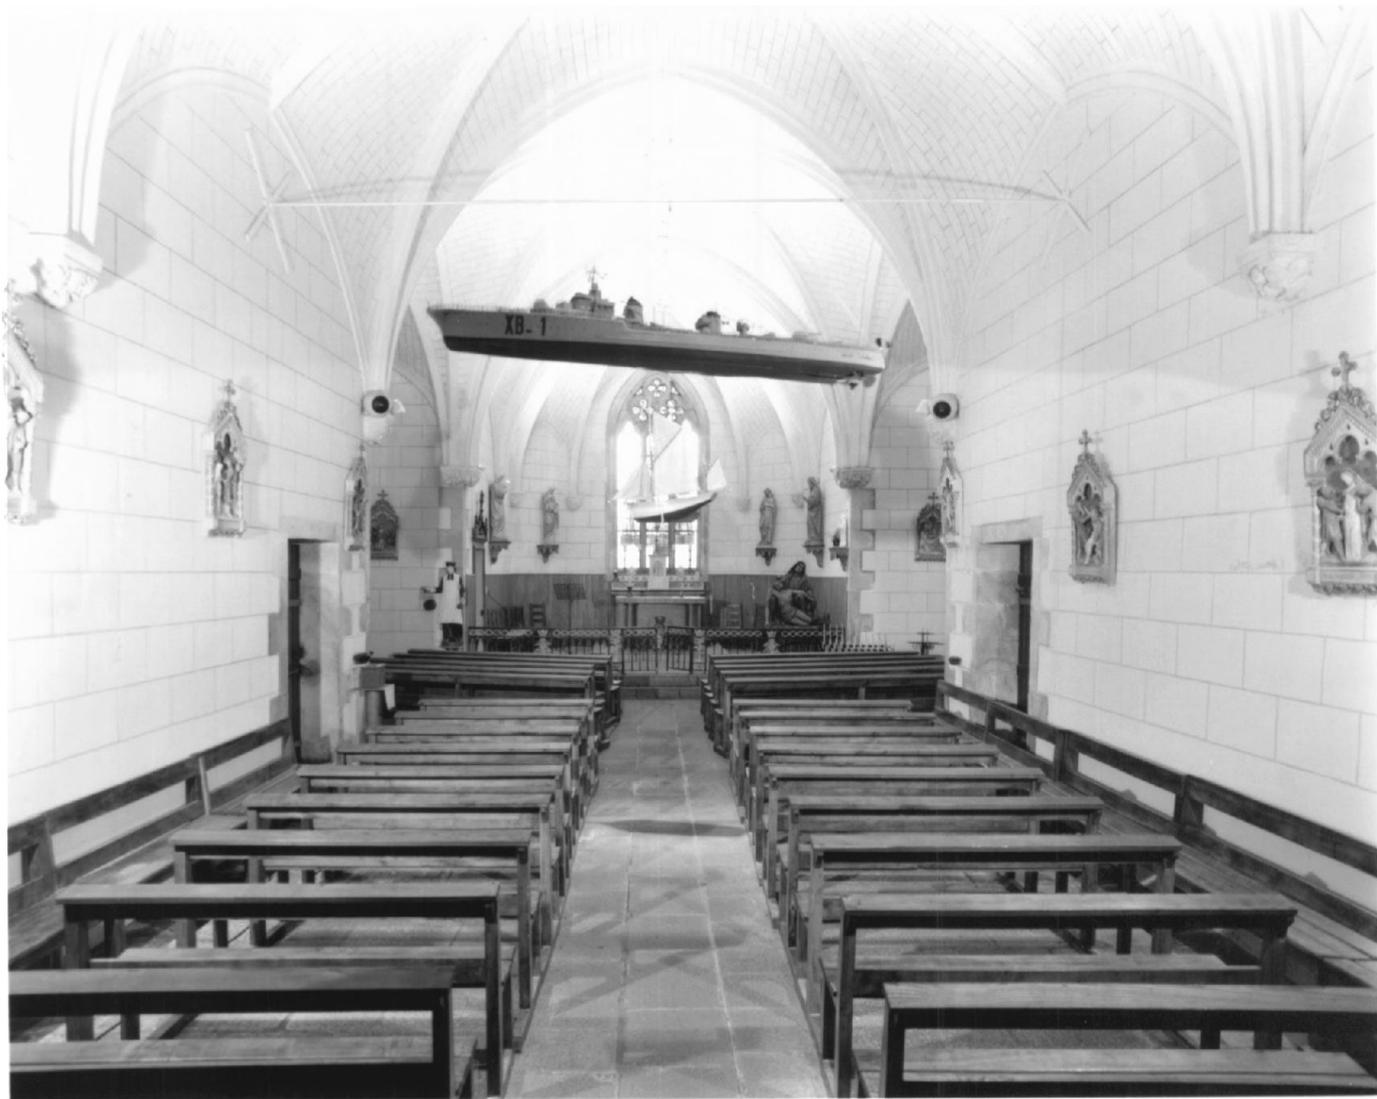
Fig. 4 Vue générale intérieure vers le chœur.

Couvrement : fausse voûte d'ogives

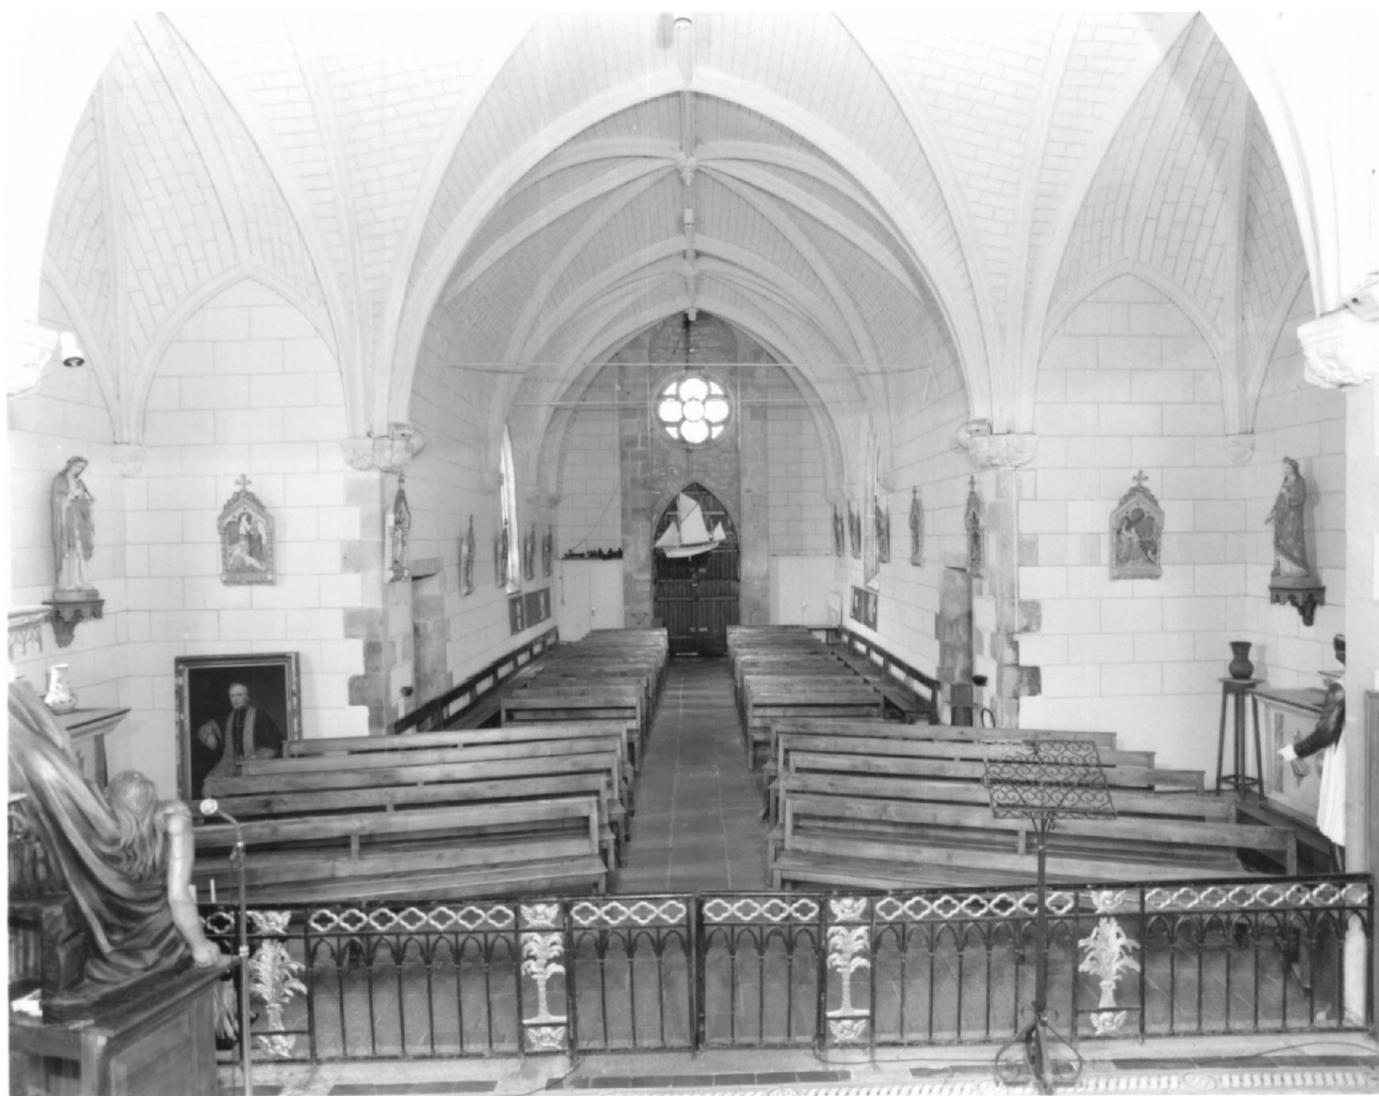
Fig. 5 Vue générale intérieure vers l'est.

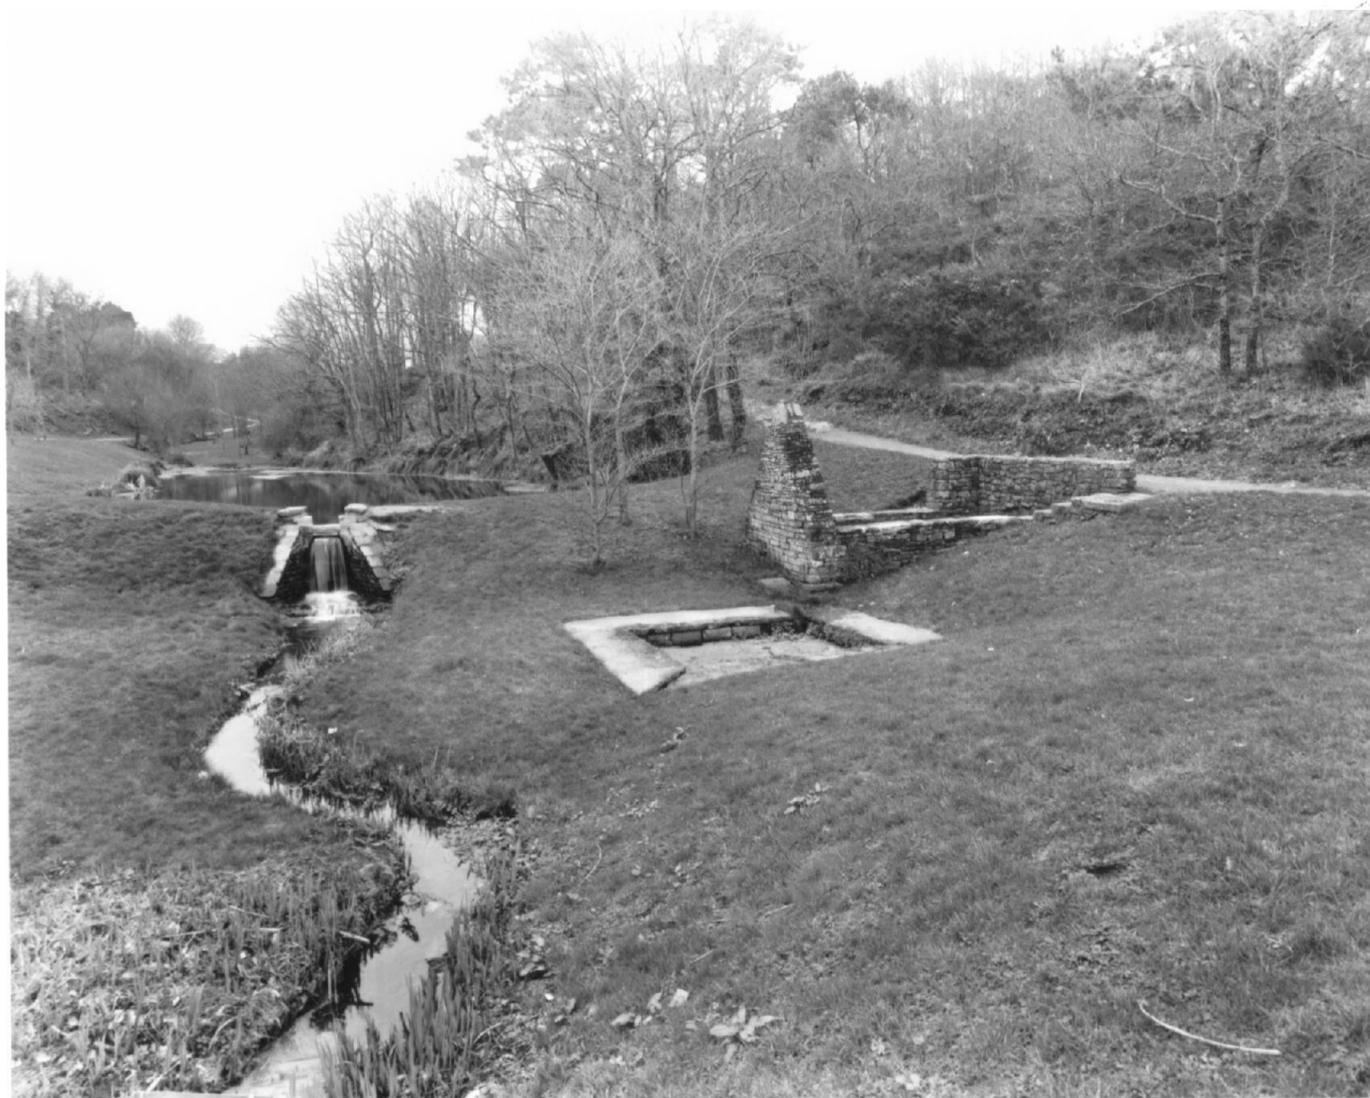
Fig. 6 Fontaine, vue générale.

La fontaine de dévotion est datée 1789 ou 1739.

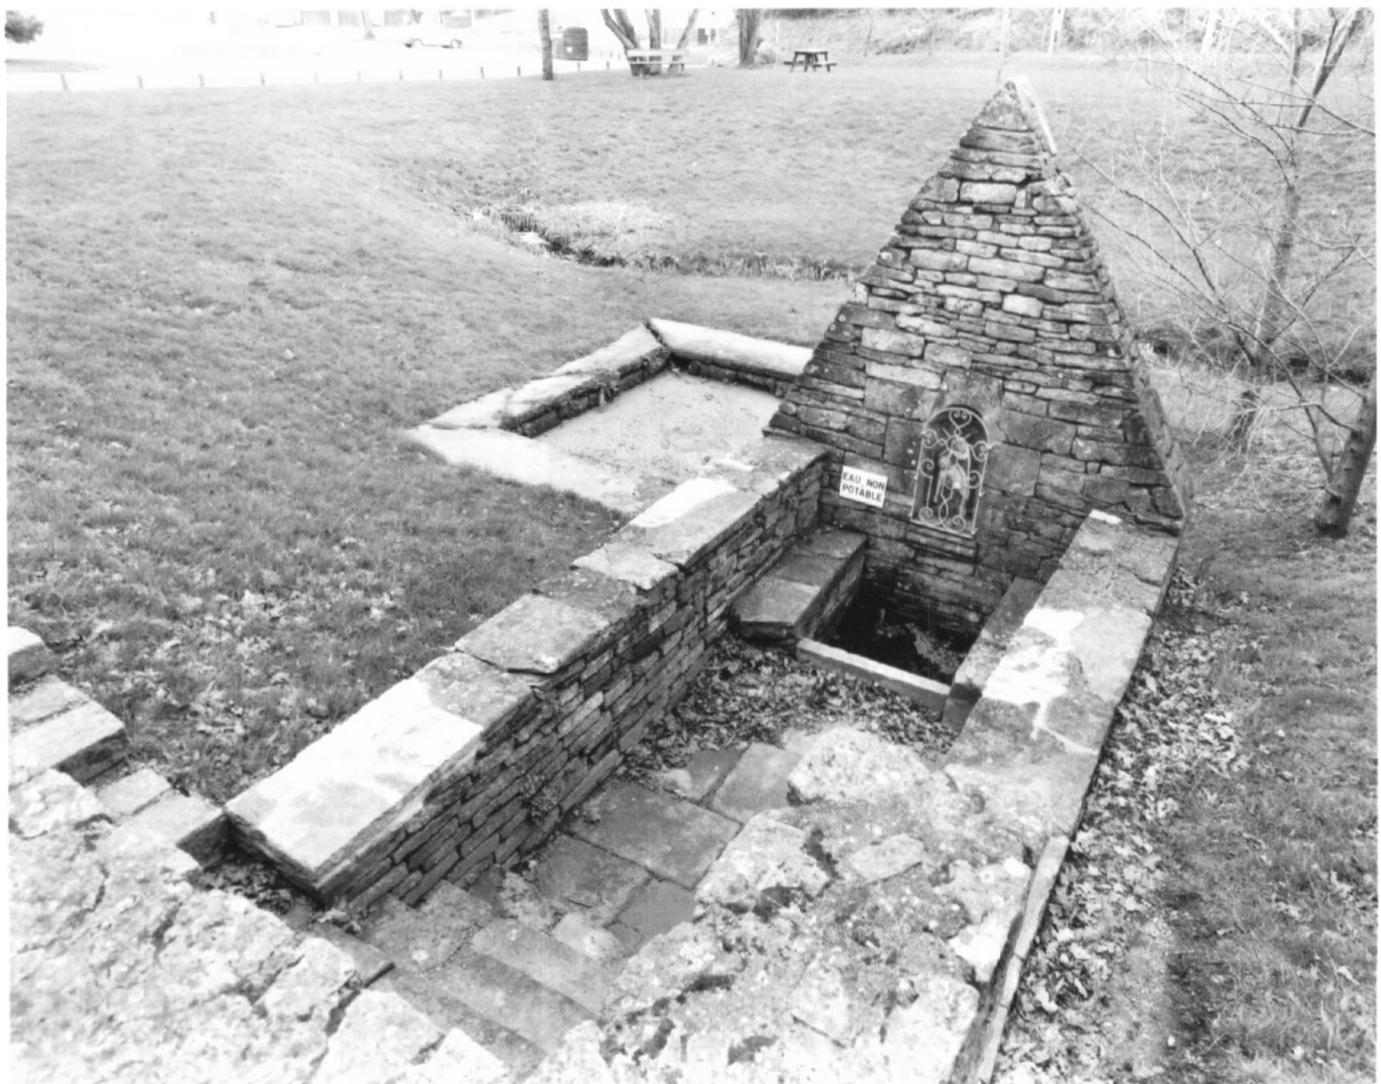
Fig. 7 Fontaine, détail.
