Localisation : 56 Référence : IA56000275
Aire d'étude : Pont-Scorff
Commune : Quéven
Lieu-dit : la Trinité
Titre courant : **chapelle de la Trinité**
Dénomination : chapelle
Vocable : Trinité

Dossier d'inventaire topographique établi en 1998, 1999 par Tanguy-Schroër Judith; Toscer Catherine

Titre courant : chapelle de la Trinité

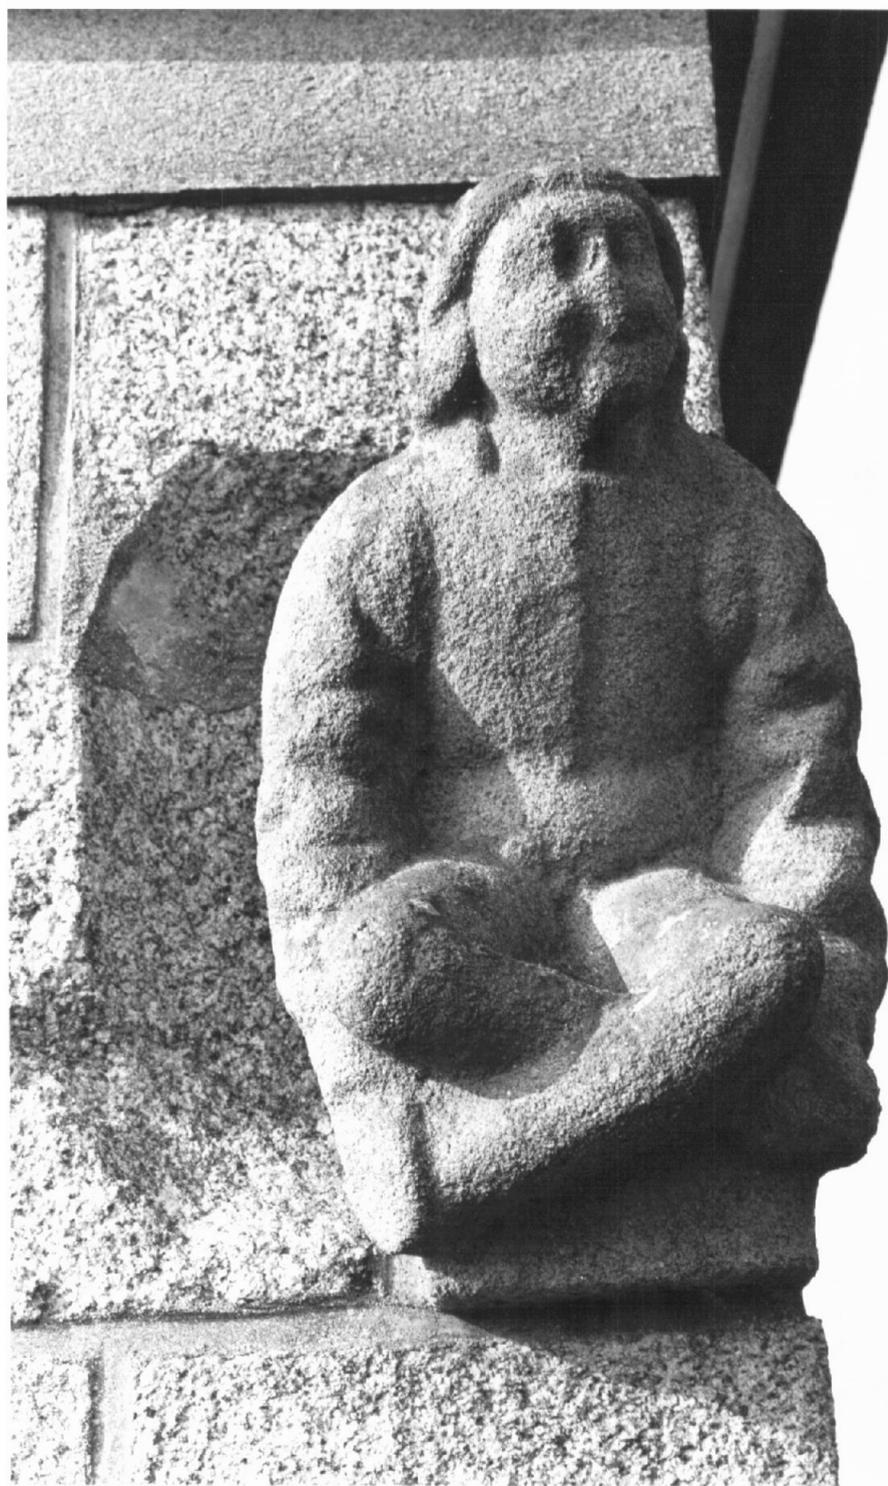
Fig. 01 Détail d'une sculpture ornant un rampant de l'ancienne chapelle.

sujet : animal, support : rampant du toit, sablières, extrémités des entrails; sujet : personnage profane, support : rampant du toit; sujet : armoiries, support : sablières

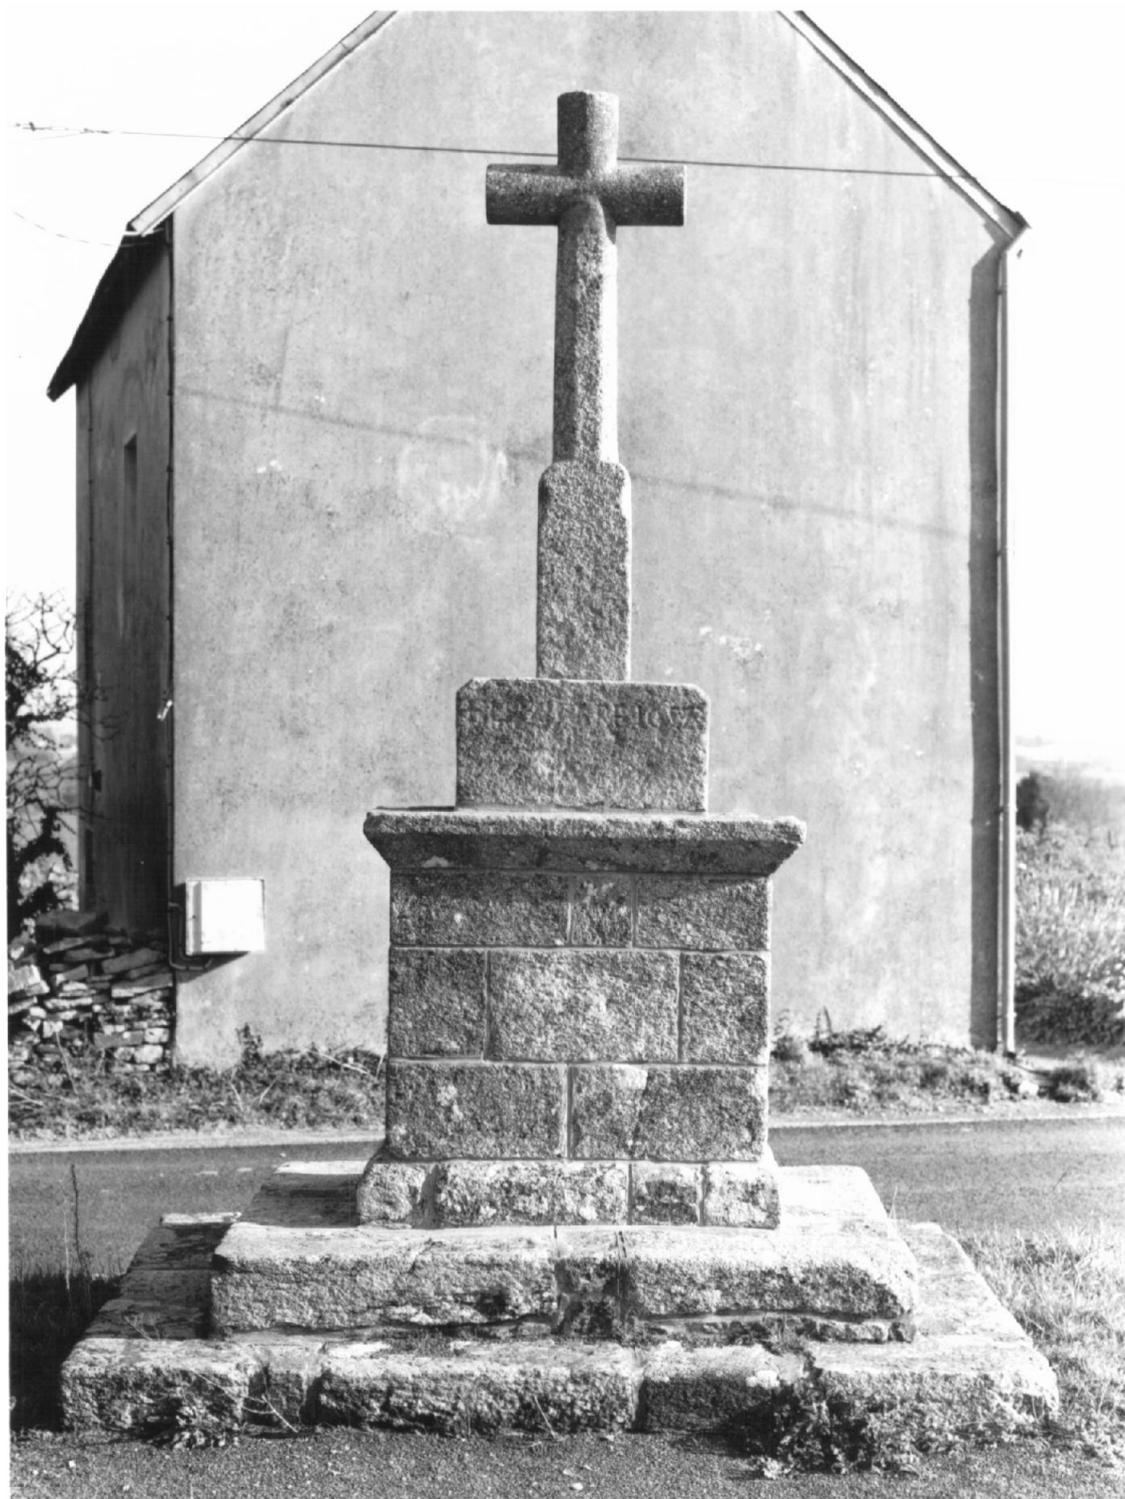
Fig. 02 Croix monumentale datée 1657, vue générale.

La croix monumentale située au sud-ouest de la chapelle est datée 1657, avec croisillon refait à la fin du 19e siècle. La fontaine de dévotion et le lavoir du début du 19e siècle sont situés au nord de la chapelle.

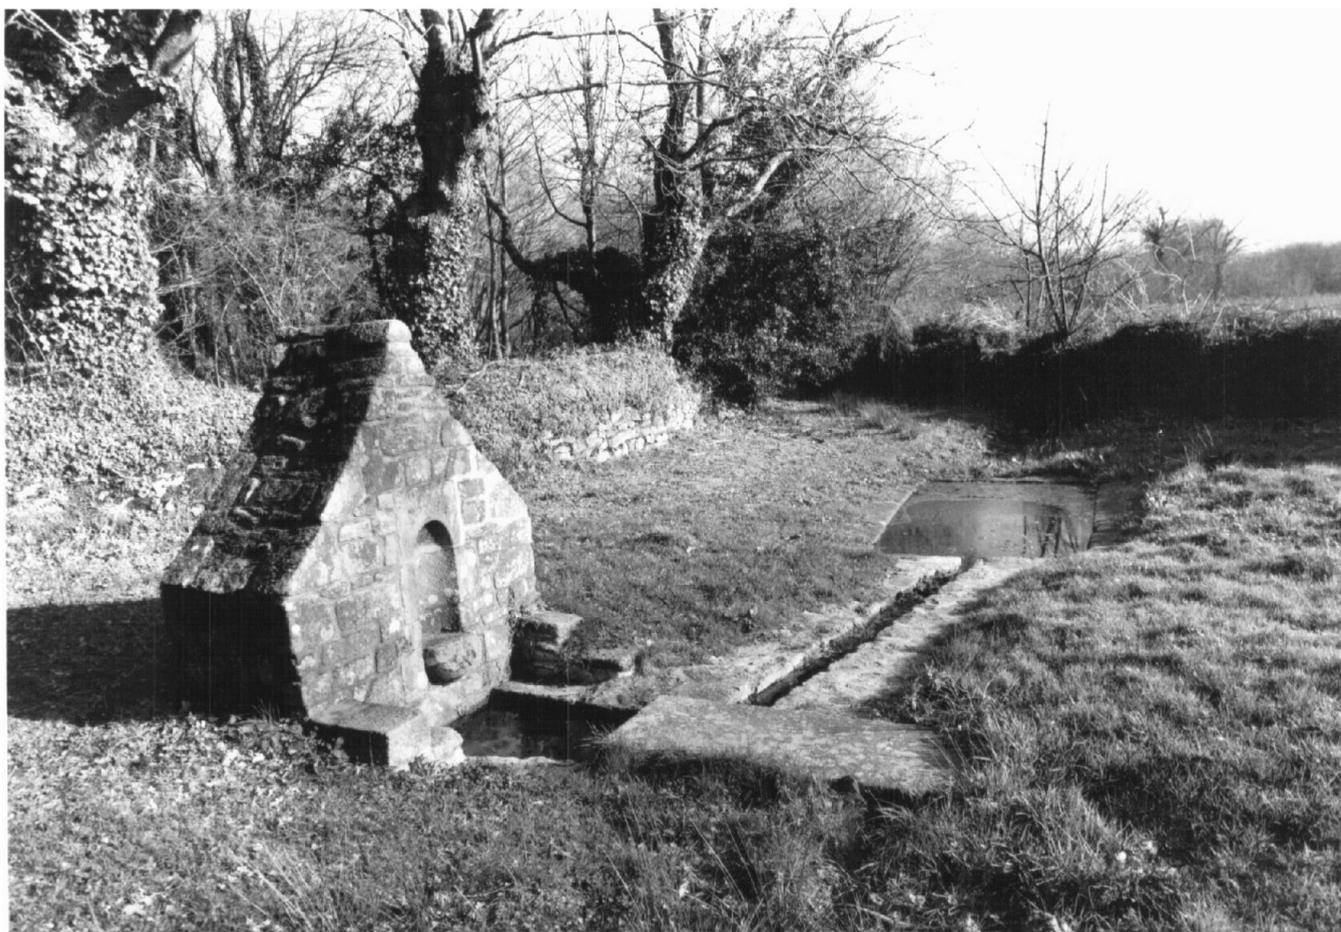
Fig. 03 Fontaine-lavoir, vue générale.

La chapelle était construite en petit et moyen appareil de granite, à l'exception du bars sud et du mur sud du chœur, enduits. Tour et élévation ouest en pierre de taille sont couronnées d'une flèche en maçonnerie. Le plan en croix latine présentait une nef flanquée de deux bas-côtés que séparaient de grandes arcades en arc brisé. Le chevet plat était percé d'une grande fenêtre à cintre brisé et meneaux flamboyants. La charpente lambrissée sur arceaux à clefs pendantes présentait des entrails à têtes de crocodiles et sablières sculptées de blasons, d'animaux et de masques grimaçants. Croix à soubassement en pierre de taille et socle monolithe. Les dimensions prises sont celles de la croix. Fontaine en moellon avec bassin et canal alimentant un lavoir maçonné en pierre de taille.

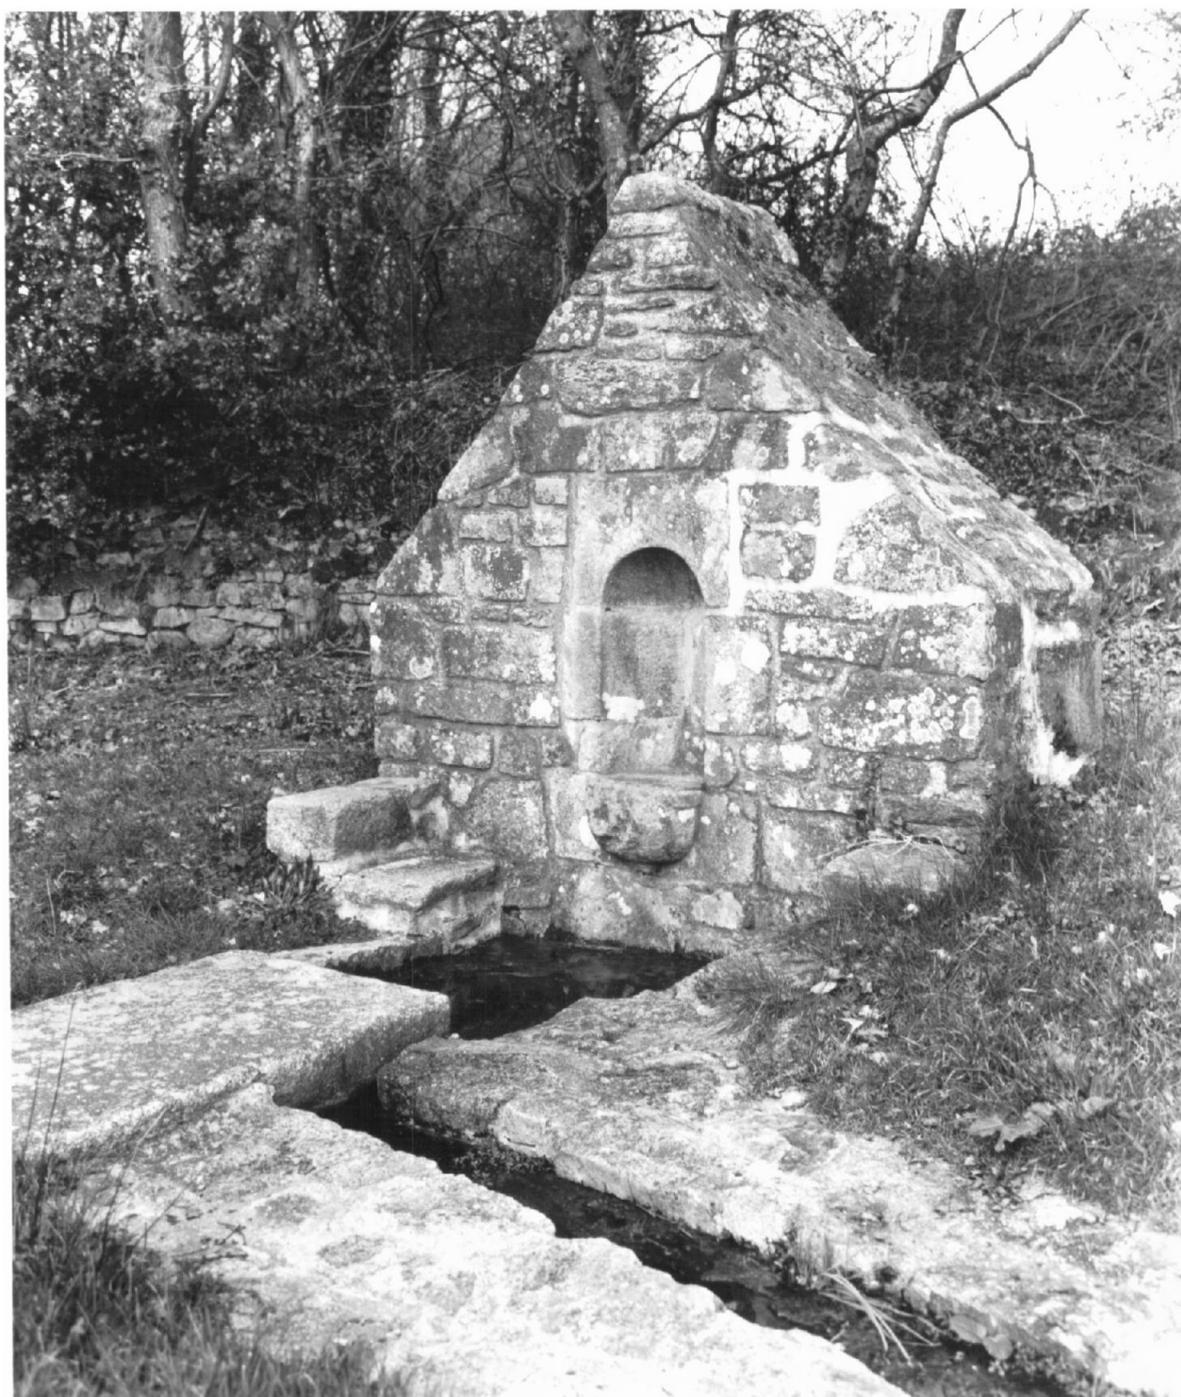
Fig. 04 Fontaine-lavoir, détail.
