ARCHITECTURE RELIGIEUSEANCIENNE EGLISE DES HOSPITALIERS
DE SAINT JEAN DE JERUSALEM

EGLISE DE LESBIN *

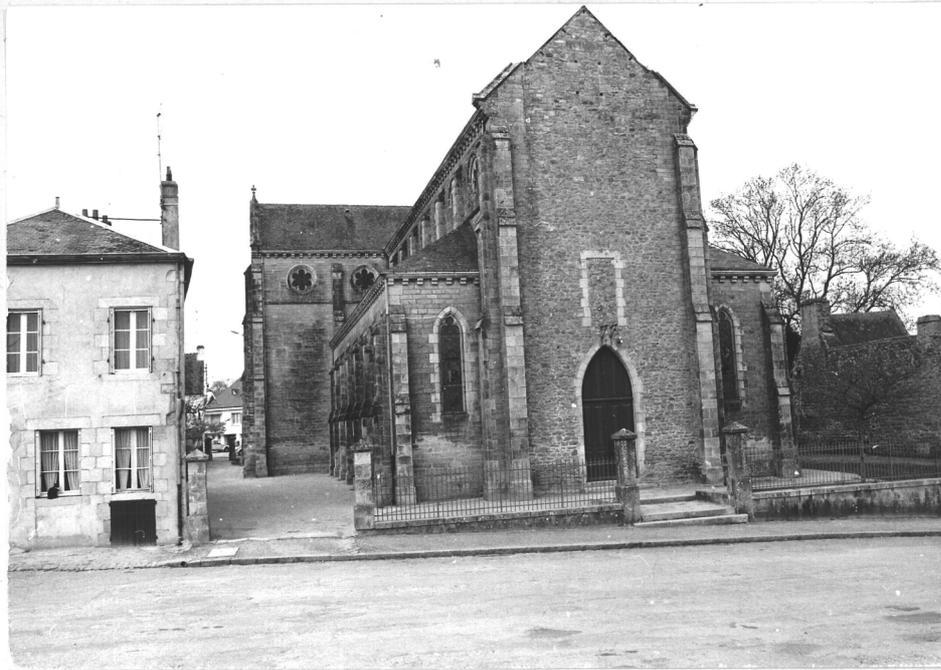
79/1 - L'église paroissiale, construite de 1893 à 1896 est d'orientation inverse à la normale. Le plan en est parfaitement symétrique, en croix latine, avec nef et deux bas-côtés, chevet polygonal. Décor néogothique. L'élévation principale est restée inachevée et le clocher "provisoire" visible sur les cartes postales du début du siècle existe toujours.

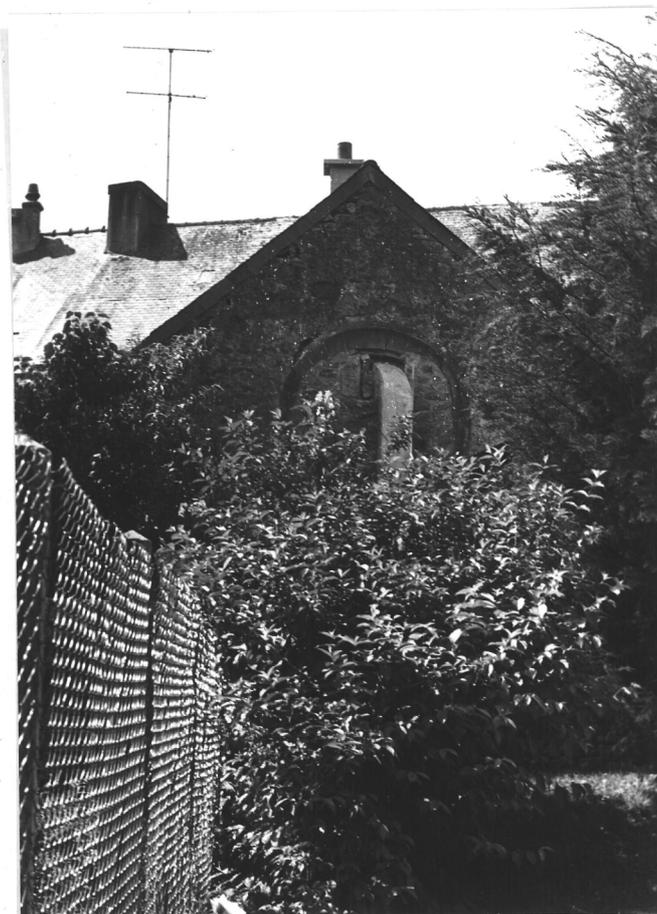
33/24 - Au n°24 de la rue Terrien, cette fenêtre en plein cintre bouchée est le seul vestige de l'ancienne église paroissiale de Pont-Scorff où le recteur finit par établir le siège de la paroisse au XVIII^e siècle, au détriment de Lesbin. Un plan conservé de 1782 aux Archives Départementales d'I et V. (C 4850, fonds de l'Intendance) nous renseigne sur le plan de l'édifice, régulièrement orienté (à la différence de l'église actuelle), dont le chevet droit était cantonné de deux contreforts obliques et qui comportait un bas-côté au Sud.

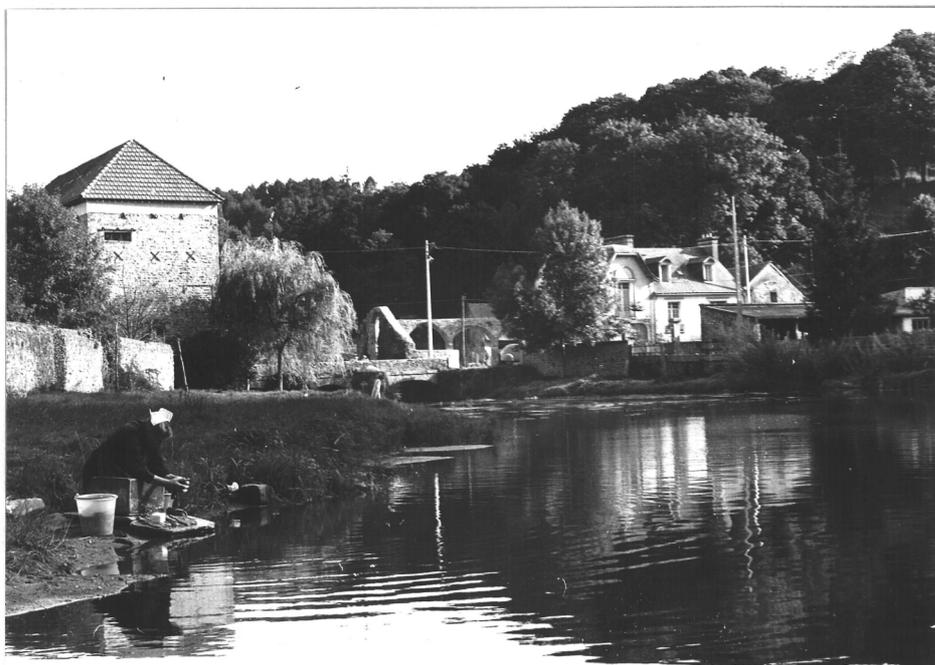
36/3 - Le site et les ruines aujourd'hui : elles se sont amenuisées, le pignon a perdu de sa hauteur, ainsi que les murs de la nef. Le peu qui reste est bien mis en valeur grâce aux efforts conjugués de l'E.D.F. et du propriétaire qui y a pratiqué un passage dûment protégé par des écritaux avenants !

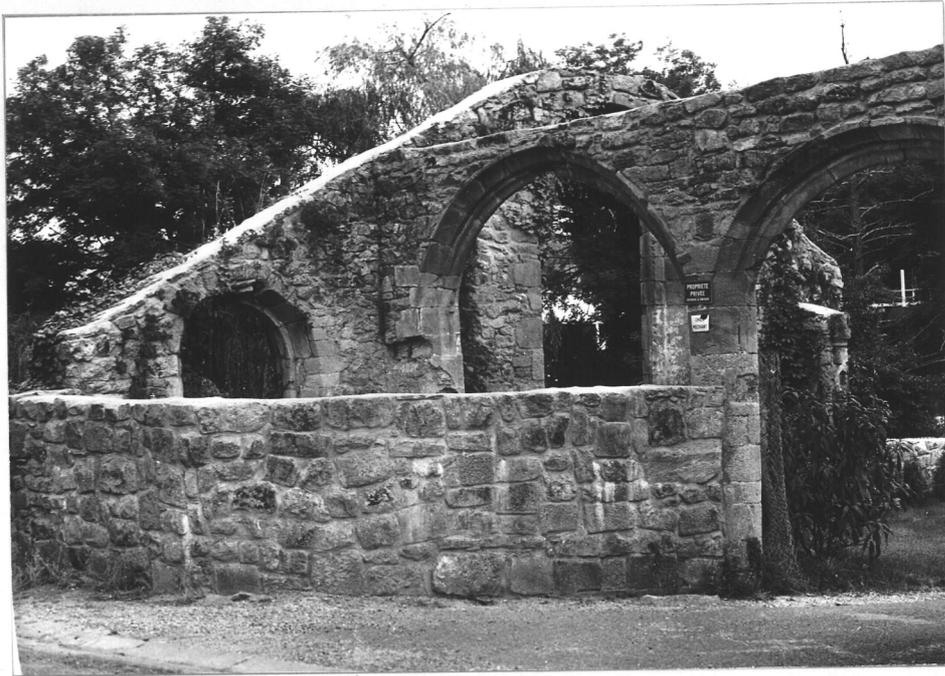
34/34 - Le chevet et le mur Nord de la nef.

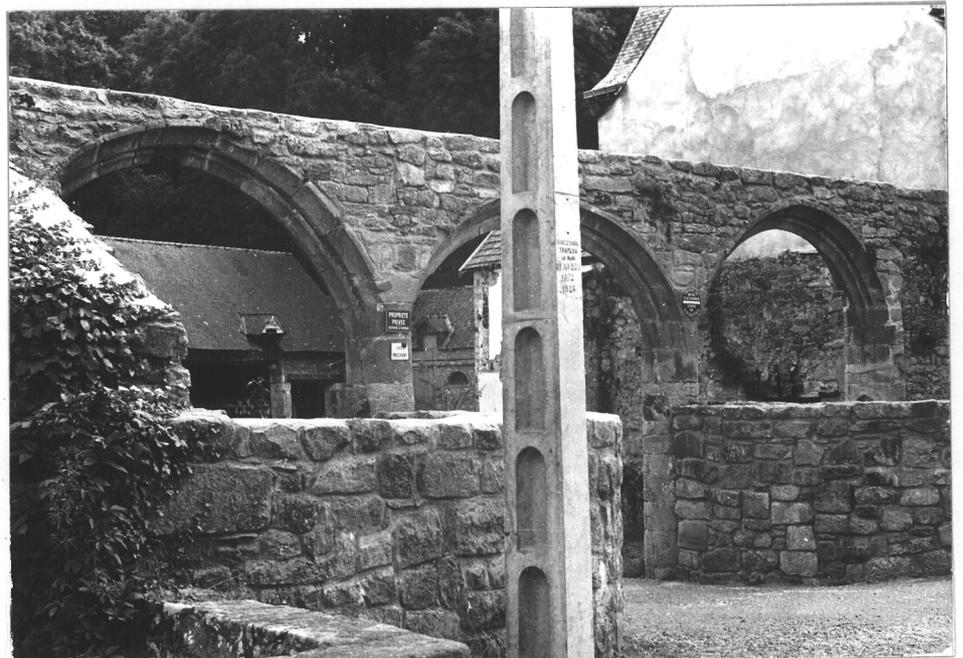
34/33 - Les trois arcades de la nef servant de toile de fond au pylone E.D.F.

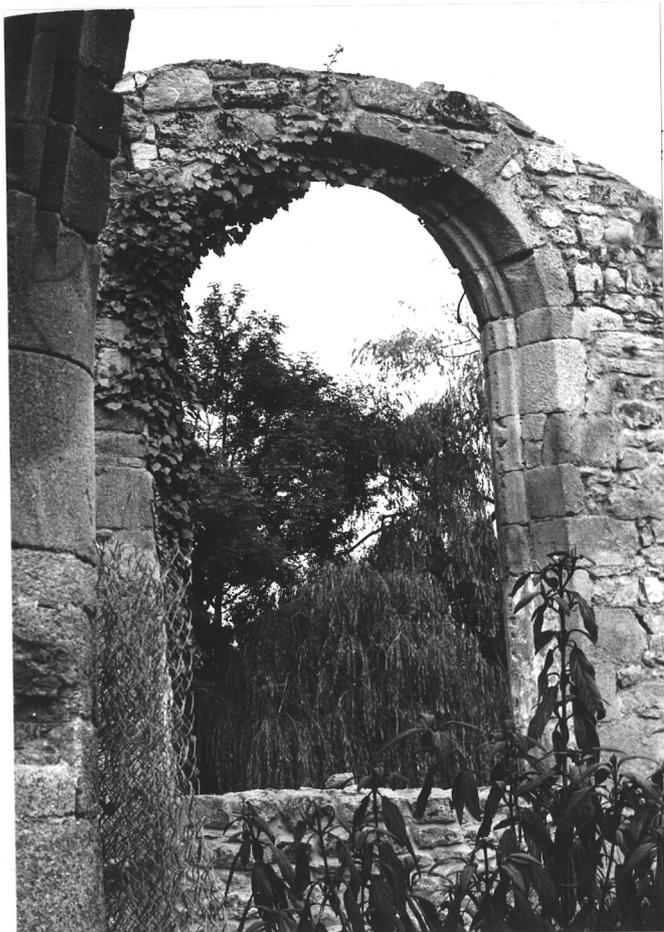
34/35 - Détail de la baie centrale du chevet, côté intérieur.

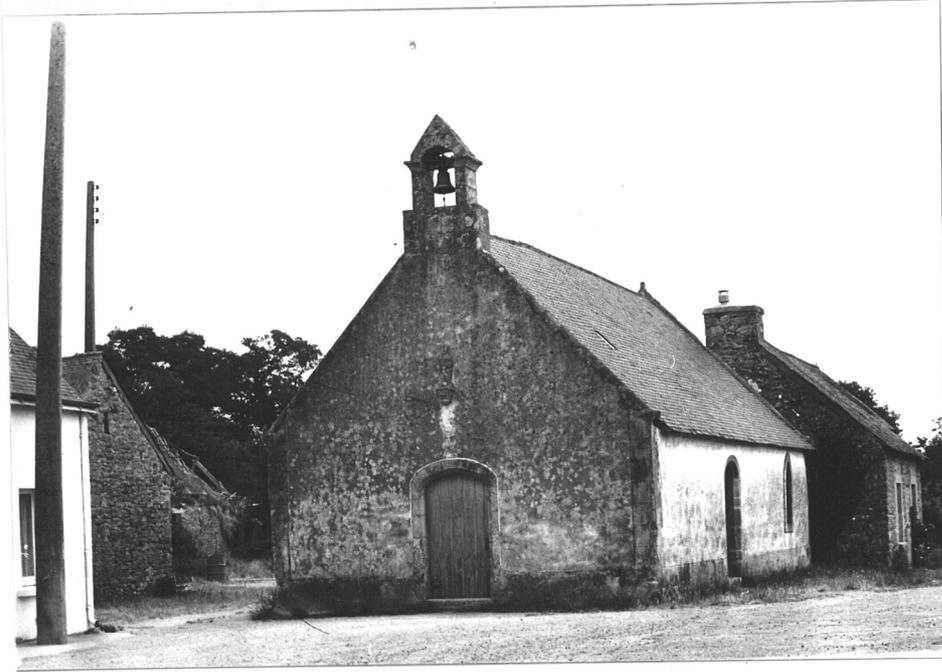
3/15A - La chapelle, dédiée à Saint-Gildas, si l'on en croit Duhem, est, dans son état actuel, un petit édifice de plan rectangulaire simple en grande partie refait au XVIII^e siècle (sur la porte Ouest se lit la date 1788). Cependant le chevet conserve une fenêtre qui peut dater du XV^e ou du XVI^e siècle, sur laquelle se voit un fragment d'inscription en lettres gothiques, qui n'a pu être déchiffré. Cette ancienne chapelle aurait été contemporaine d'une seigneurie sise à Keryaquel, mentionnée à la fin du XV^e siècle.

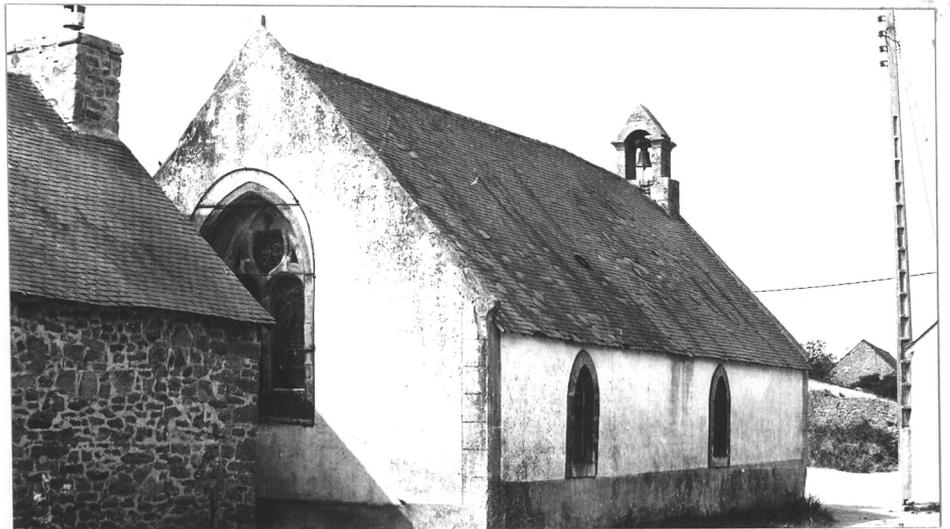
1/2A - Vue prise du Nord-Est et montrant la fenêtre gothique conservée ou remontée dans le chevet.

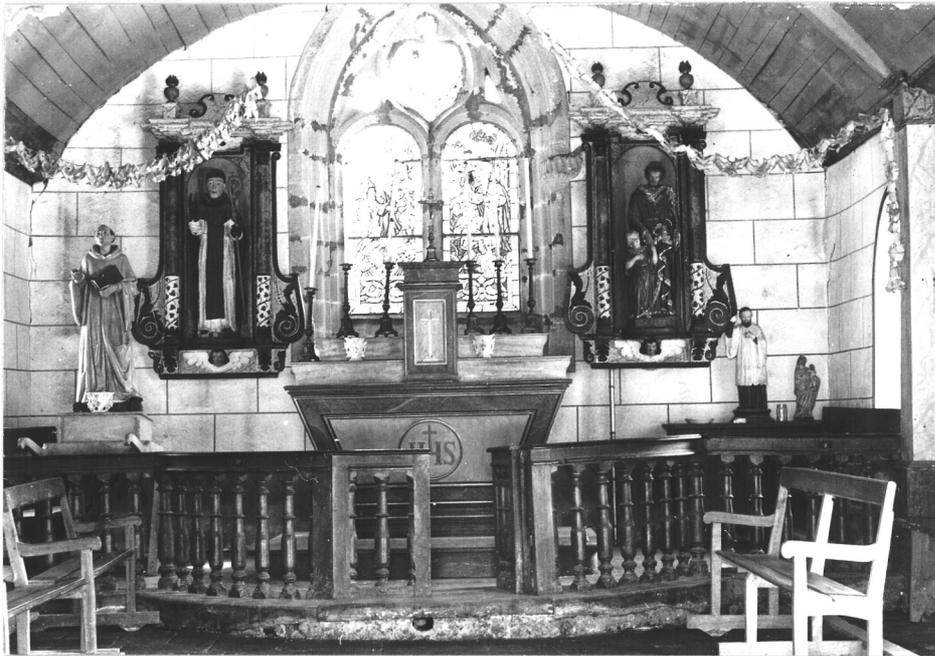
1/5A - Vue intérieure vers le chœur. Le mobilier n'est ni très ancien, ni d'une qualité exceptionnelle. La statue la plus ancienne, celle de Saint-Gildas dans la niche de gauche, peut dater du XVI^e siècle.

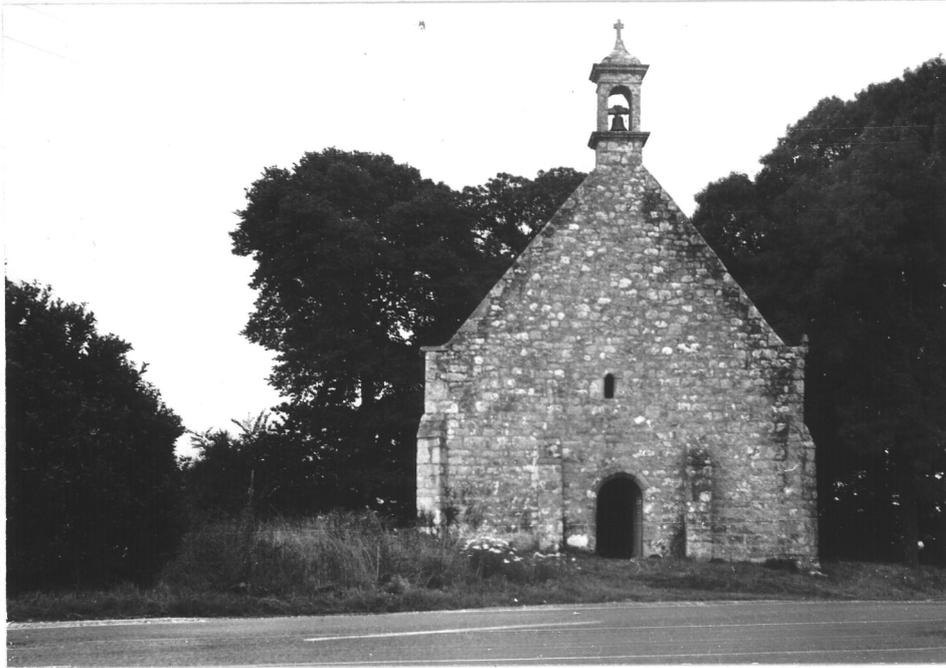
D/1 - Vue générale Ouest. Elévation à pignon sommé d'un clocheton de plan carré, à flèche en carène amortie d'une croix. Contreforts d'angles obliques et contreforts droits de part et d'autre de la porte. Ces dispositions peuvent être celles d'un édifice du XVI^e siècle où subsistent des éléments plus anciens (cf; infra).

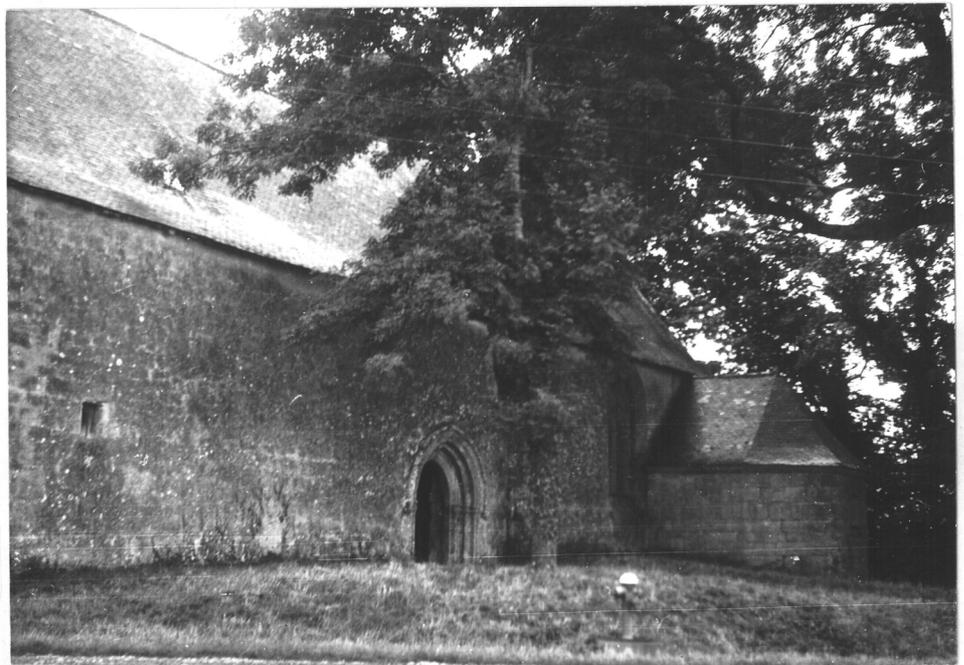
D/3 - Elévation Sud et sacristie. Cette dernière porte l'inscription H. LE BOTLAY F : 1677.

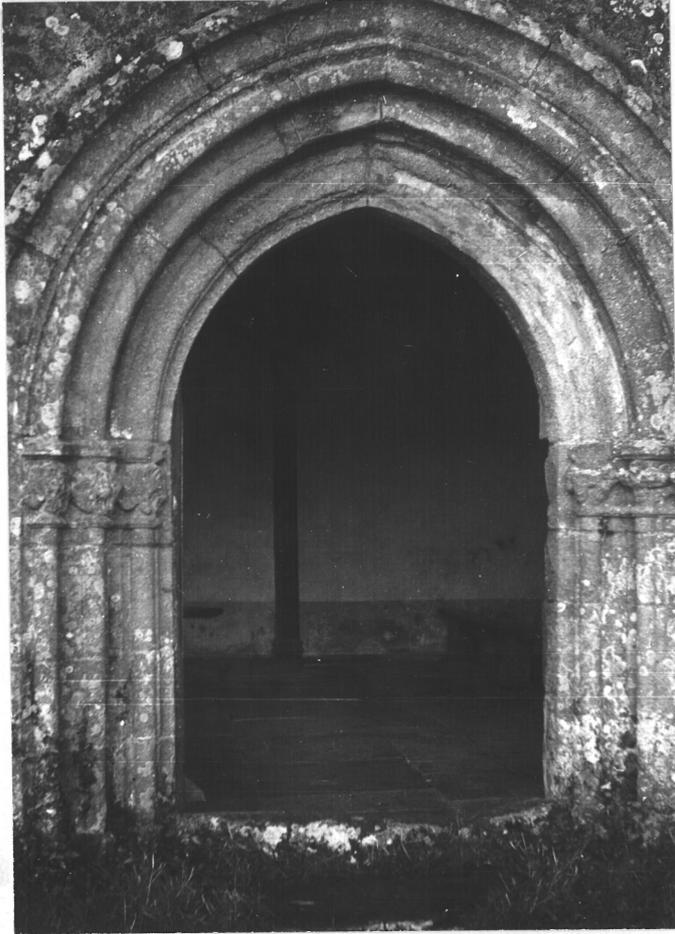
D/4 - Porte Sud (Inv. M.H. 1934) à mouluration soignée et décor de colonnettes à chapiteaux à décor végétal, pouvant dater du XV^e siècle.

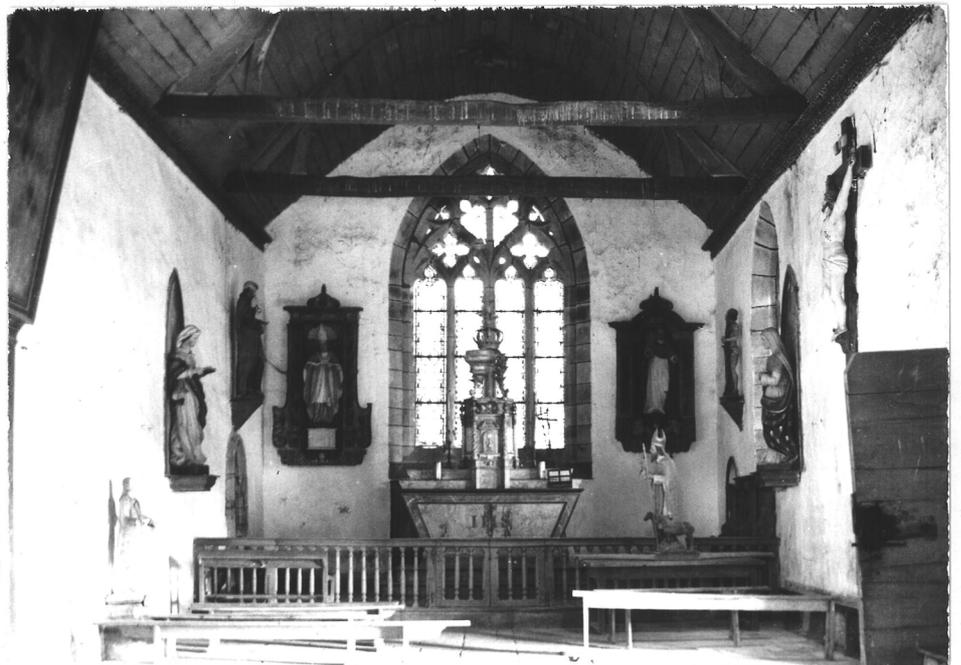
K/5 - Vue intérieure vers le chœur. La fenêtre du chevet, comme d'ailleurs celle du mur Sud de la nef semble bien un remploi d'un édifice plus ancien (XV^e siècle).
