GUINGAMP

DEMI-RELIEF - CROIX : fragment

Édifice contenant l'œuvre : église paroissiale Saint Pierre

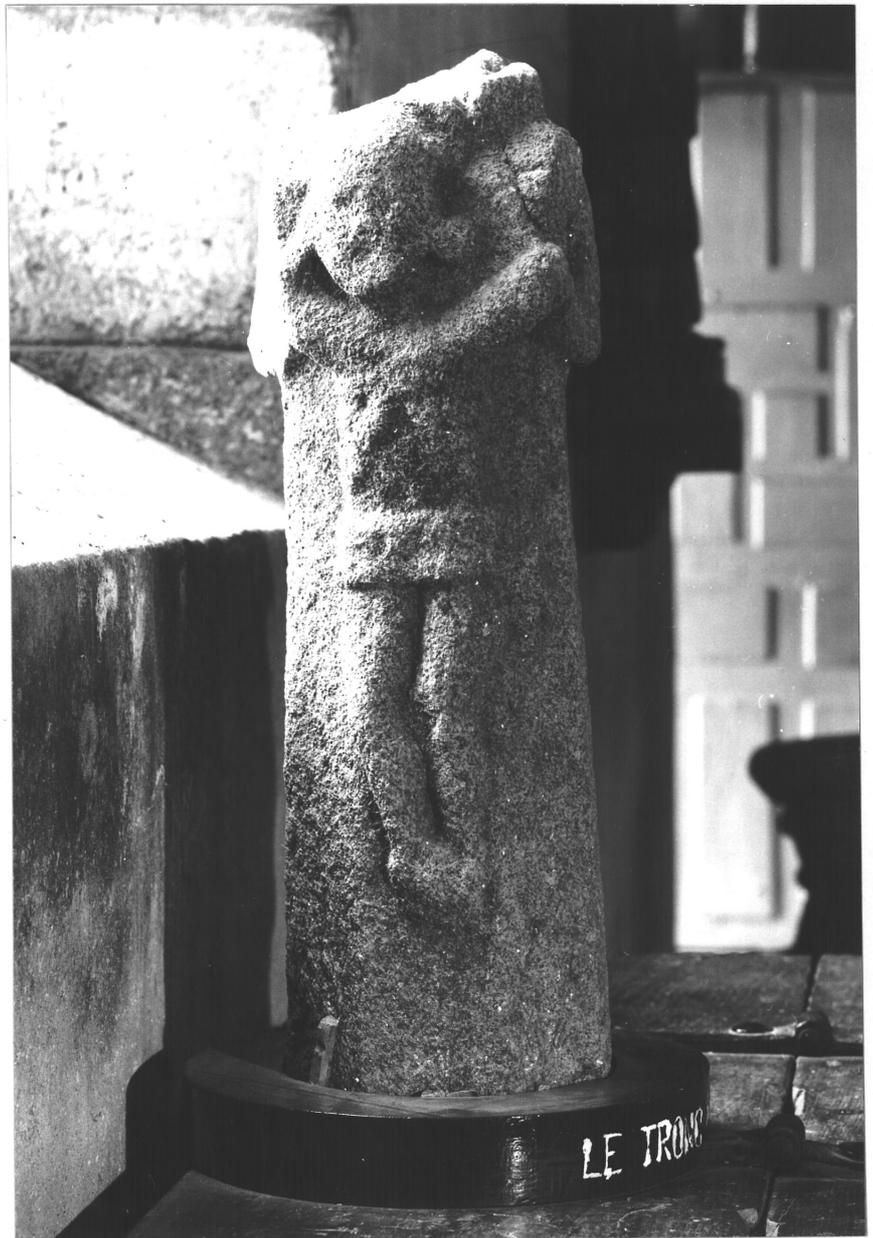
Fragment de tête de croix, de section octogonale, portant d'un côté le crucifié très schématisé, à pieds superposés, à l'abdomen réduit à un petit perizonium rectangulaire et de l'autre la Vierge orante, les mains jointes sur la poitrine, vêtue d'une robe ceinturée et d'un manteau formant voile.

Fig. 1 - Tronçon de croix en granit : le Christ 69.22.765 V

Bas-Côté Sud - Mur Sud - Tronçon de
croix en granit : Le Christ

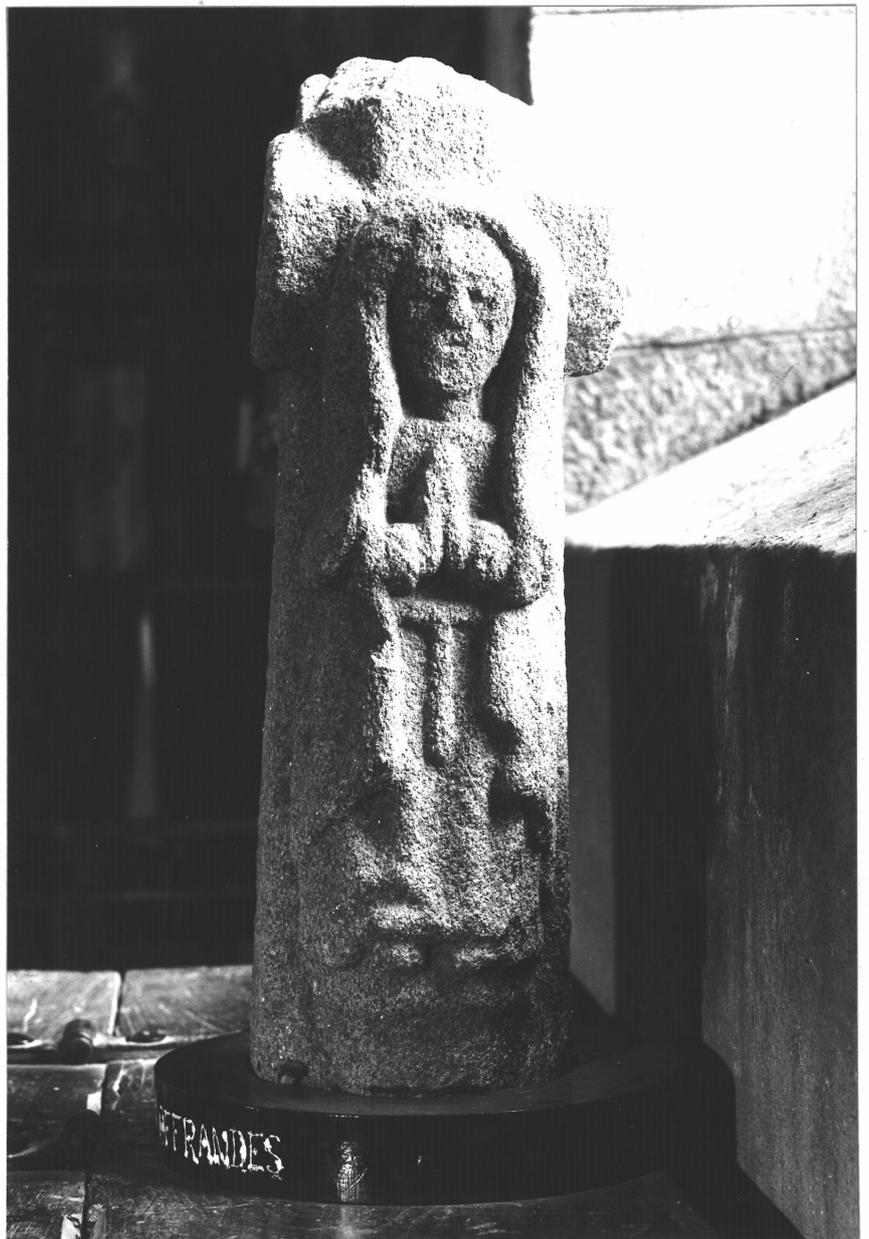
Fig. 2 - Tronçon de croix en granit : la Vierge 69.22.766 V

Bas-Côté Sud - Mur Sud - Tronçon de
croix en granit : La Vierge
