CHAIRE A PRECHER

: église paroissiale Saint Pierre

: pilier Nord-Ouest de la croisée du transept

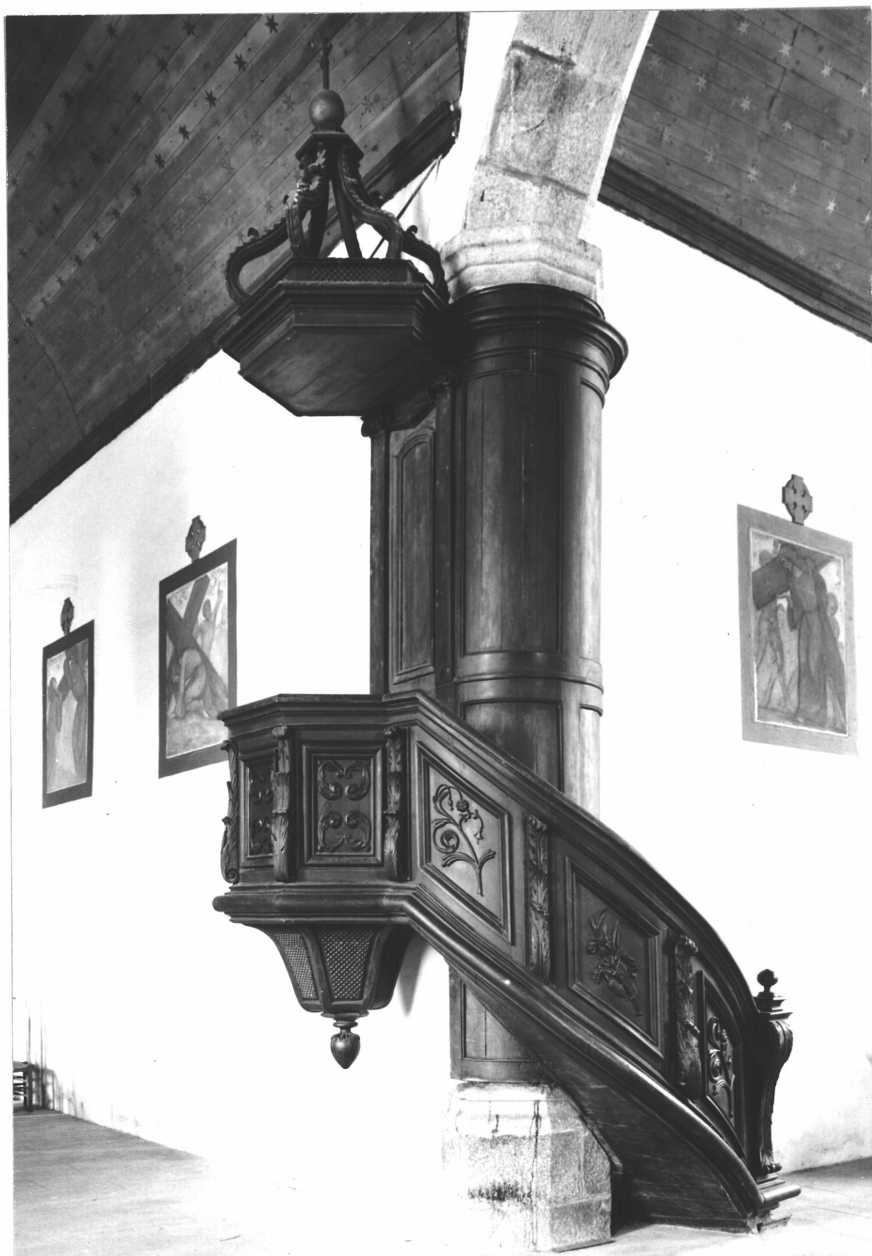
Fig. 1 - cliché 69.22.951 V

Chaire à prêcher adossée au pilier Nord-Ouest de la croisée du transept.

Bois-teinté, technique de menuiserie. Décor sculpté en bas-relief.

Dimensions : h. environ 5,50 mètres; Pr. 2,15 mètres; l. cuve 1,00 mètre.

Bon état de conservation; la colombe de l'abat-voix a disparu.

Chaire à prêcher adossée à l'angle Nord-Ouest du transept avec escalier tournant autour du pilier qui est lui-même lambrissé.

Ensemble homogène très sobrement décoré de motifs végétaux sur les panneaux de l'escalier et de la cuve.

Croisée du transept - angle Nord-Ouest  
Chaire
