STATUE

Sainte Barbe

22001410

Édifice contenant l'œuvre : chapelle Saint Roch

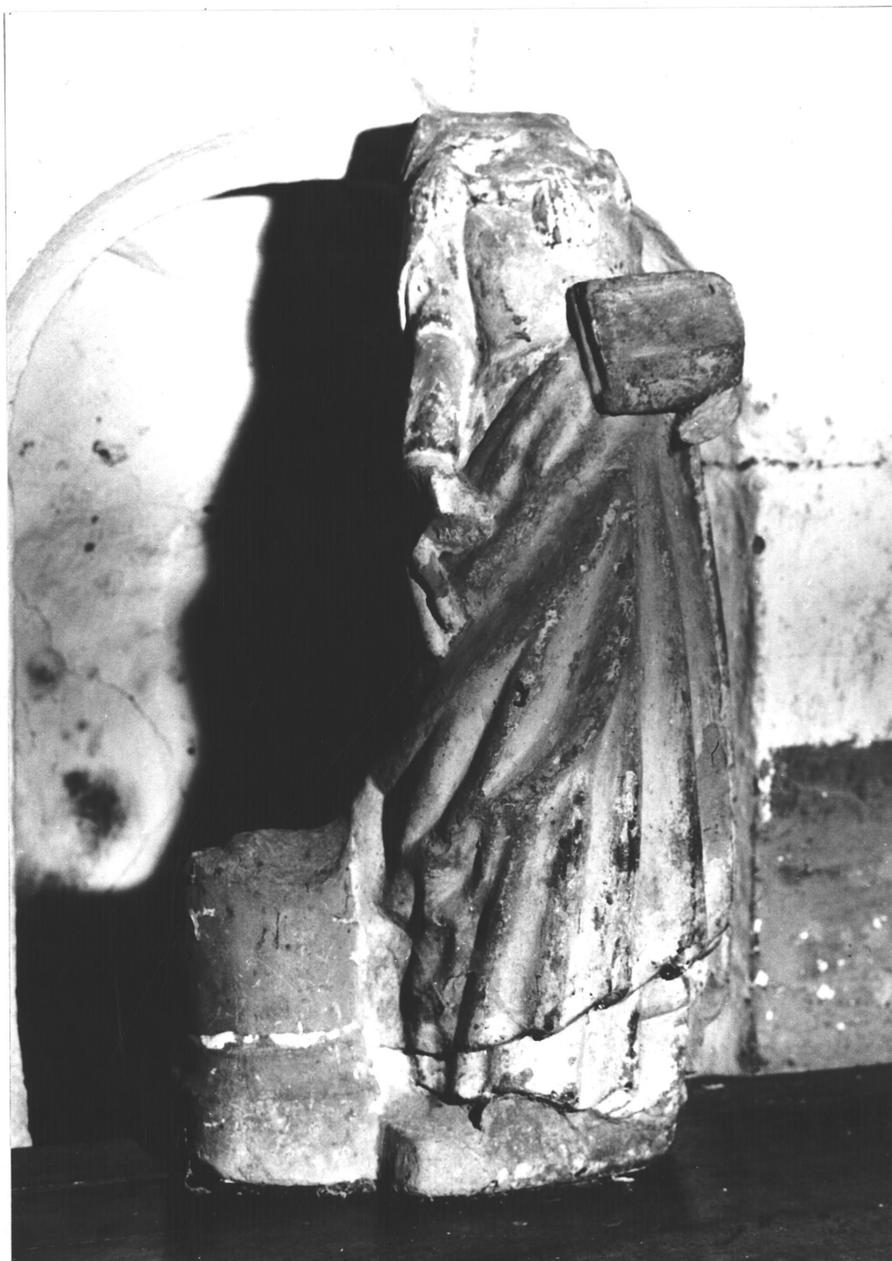
Fig. 1 - cliché 69.22.826 V

5. Polychromie : plusieurs couches successives; polychromie actuelle bleue et rouge.
8. Conservation : mauvais état. Altération : statue décapitée; bras droit mutilé; tour brisée.

9. Figuration
Titre : Sainte martyre, probablement sainte Barbe, tenant un livre fermé dans la main gauche; de par sa position, la main droite tenait peut-être une palme. A gauche est figurée la base d'un édifice circulaire, sans doute la tour où fut enfermée sainte Barbe. Le costume est traditionnel, robe à corsage moulant et manteau, mais par contre le collier, orné de trois coquilles et rappelant le collier de l'ordre de Saint Michel, est tout à fait inhabituel.

Choeur - Mur Sud/Est : niche - statue de
femme
