N° département	Commune	
GUINGAMP	Bonen	
Arrondissement	Adresse ou lieu-dit	Canton
	ROSTRENEEN	BENITIER
	Dénomination et titre de l'œuvre	Matricule
		39.05
		22001490

Édifice contenant l'œuvre : Eglise paroissiale Saint-Claude.

Emplacement et position dans l'édifice : mur Ouest de la nef, engagé dans le contrefort Nord.

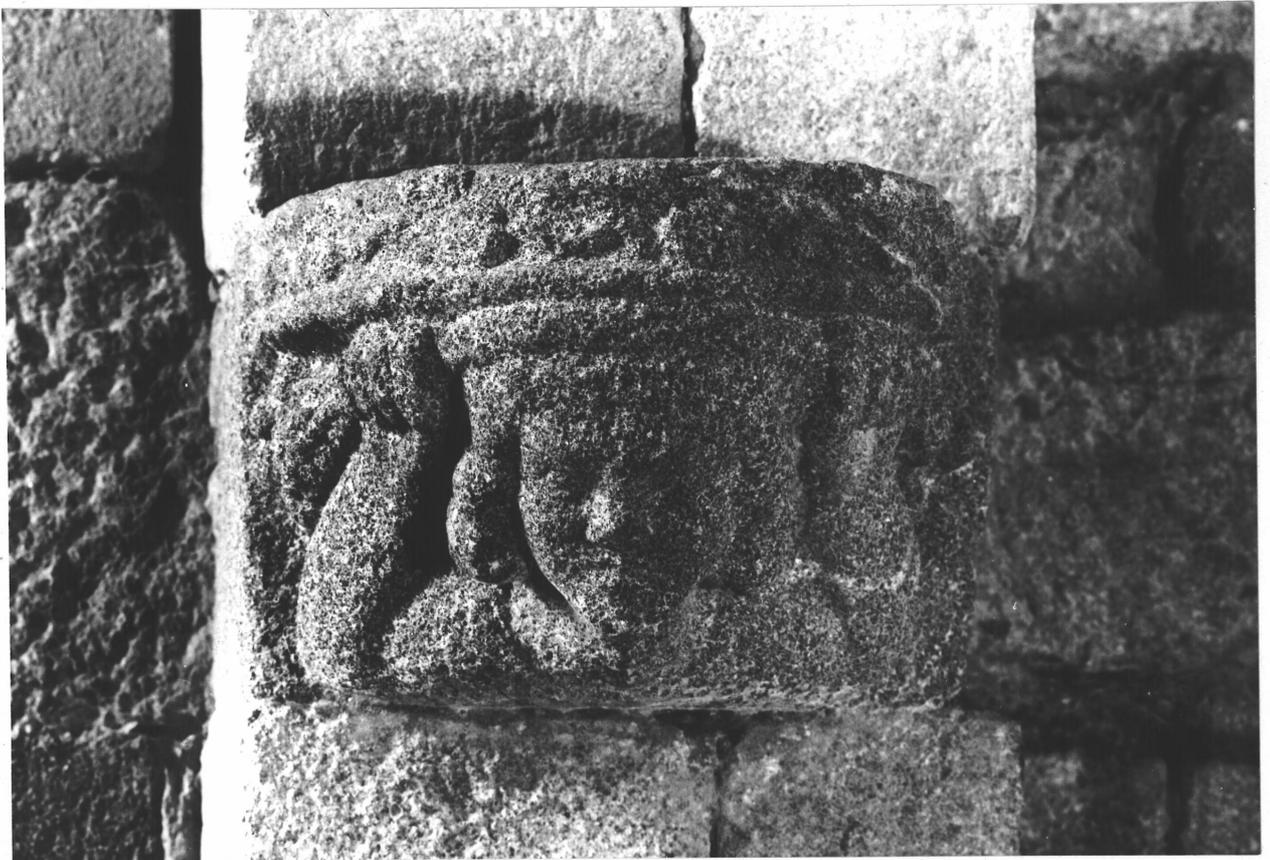
Fig. 1 - cliché 69.22.604 V

1. Titre : bénitier.
2. Matériaux, techniques : granite à gros grain, fortement micassé.
3. Dimensions : diam. 0, 50m.
4. Structure et composition - 5. Formes générales - 6. Contours - 7. Décor.
 Bénitier engagé de plan semi-circulaire; la cuve est totalement figurée d'un personnage en buste, les mains levées soutenant le bandeau orné d'une frise végétale. Visage modelé au nez épaté; chevelure mi-longue bouclée, à frange.
11. État de conservation : bon.

Nef - contrefort Nord du mur Ouest
détail du bénitier
