LOCALISATION : chapelle Saint Jean

I - DESCRIPTION

1- DENOMINATION ET TITRE : balustrade de choeur.

BALUSTRADE DE CHOEUR

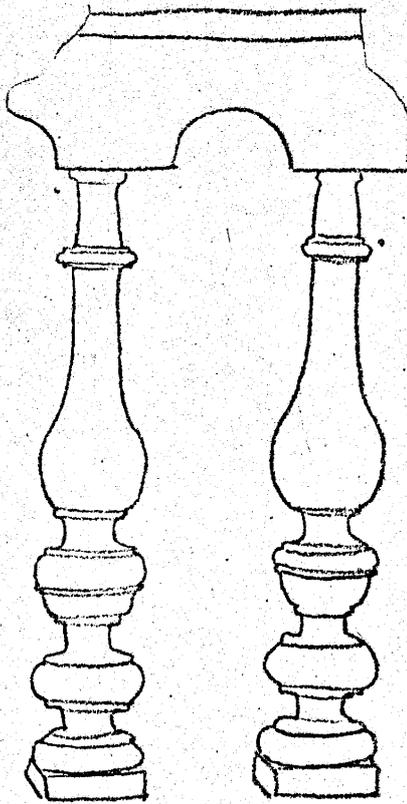
- Table plate et lisse, sans décor.
- Balustres : ils sont au nombre de 50. Celui de l'extrême-Nord est différent des autres. Ces balustres sont moulurés en fuseau très galbé (cf. schéma).

profil des balustres

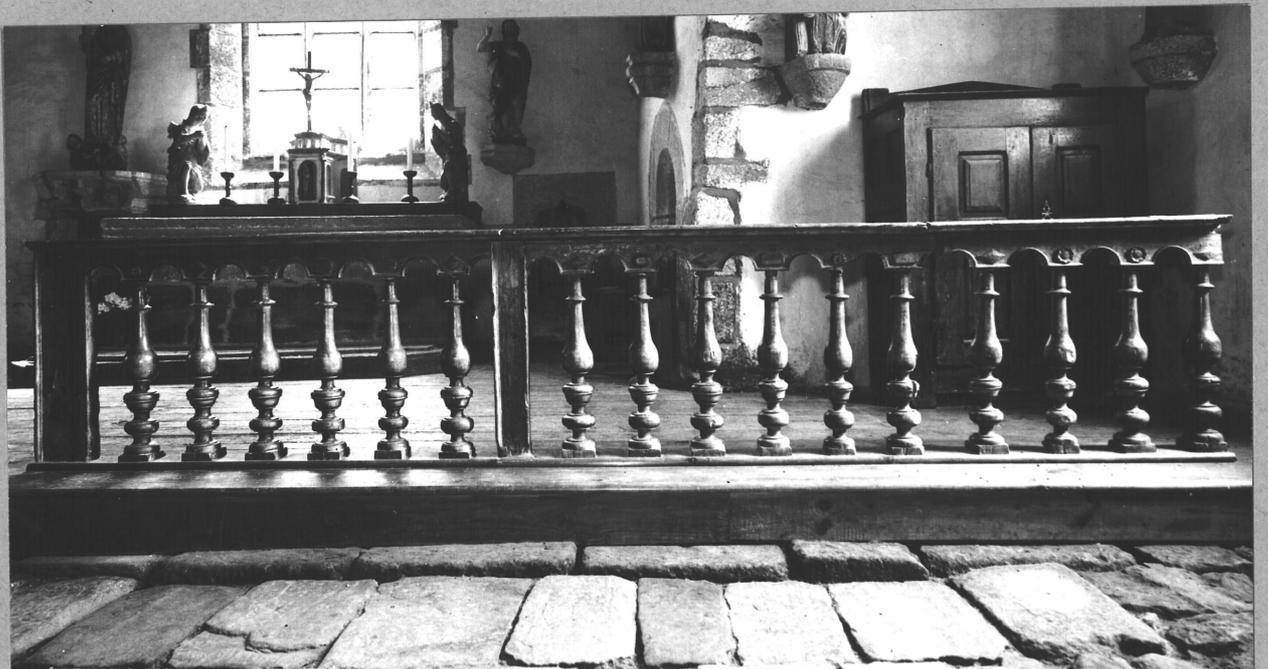
68.22.1071 V

Cette balustrade est composée de deux parties (cf. photos 21 et 22).

Table de Communion
vue d'ensemble

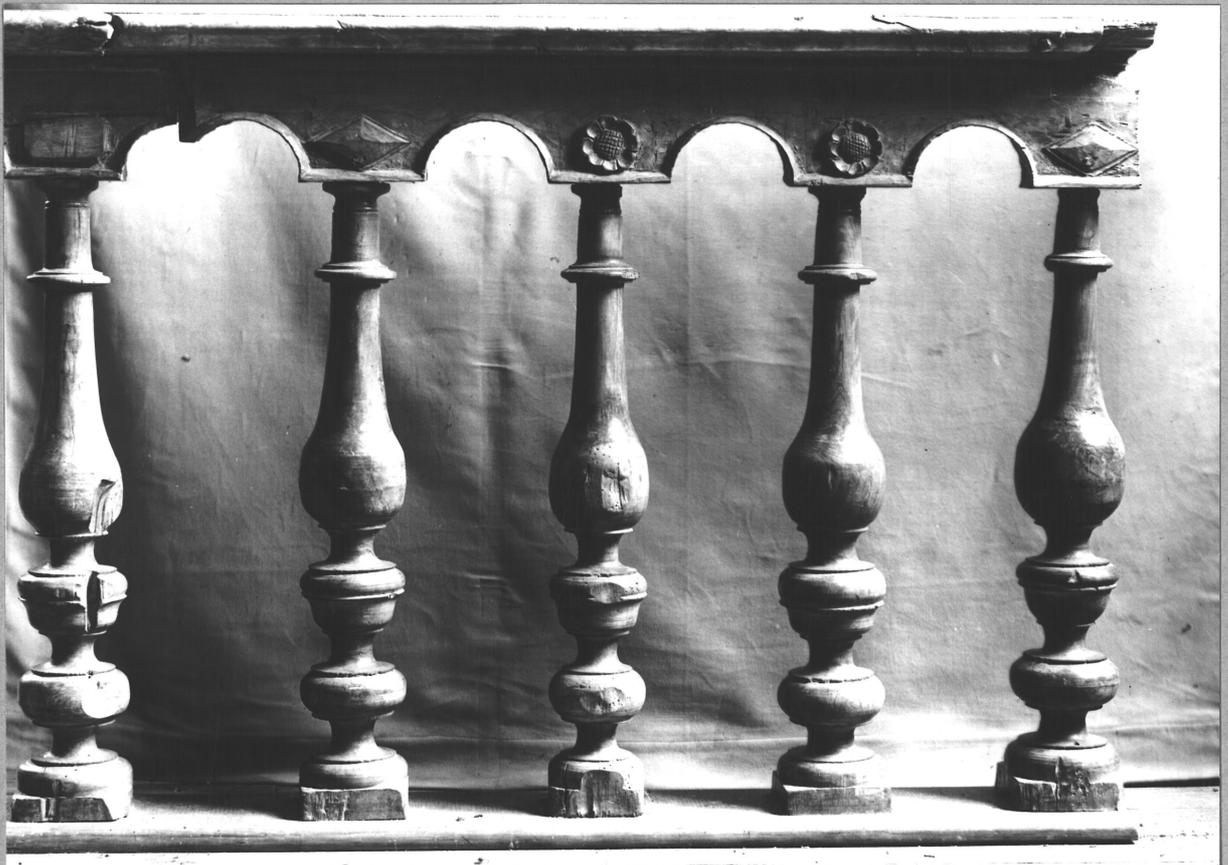
68.22.II37 V

Ils soutiennent un linteau de bois qui s'orne, entre chaque balustre, d'un petit arc en plein cintre. Au-dessus de chaque balustre le linteau s'orne d'un petit motif sculpté en bas-relief : losange ou fleurette à coeur strié.

Table de Communion
détail de la face antérieure

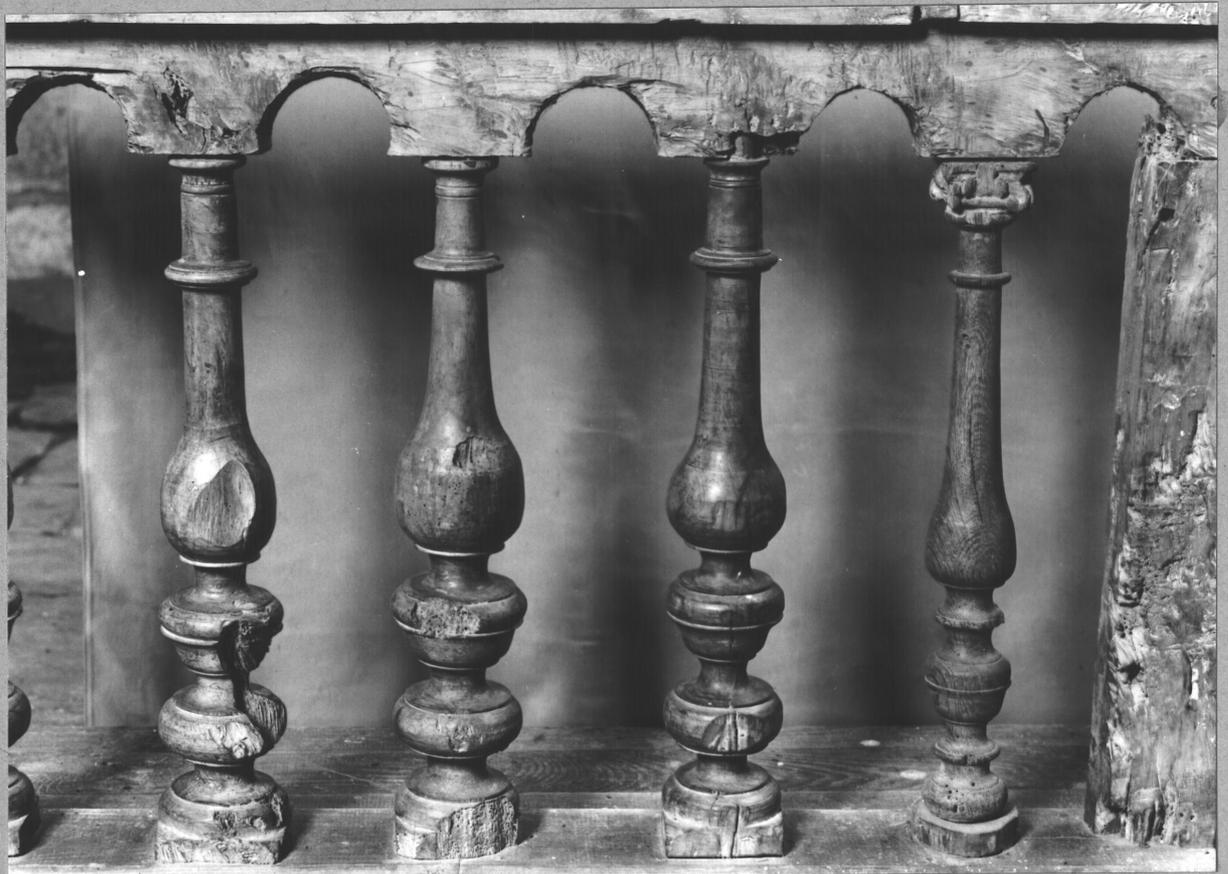
68.22.II38 V

La table est composée de huit morceaux assemblés à l'aide de clous et de chevilles. Cf. photo 40.

Table de Communion
détail du revers
