FICHE - OBJET  
DE REPÉRAGE

Commune GUENROC

Lieu de Conservation Eglise paroissiale

Définition Bénitier

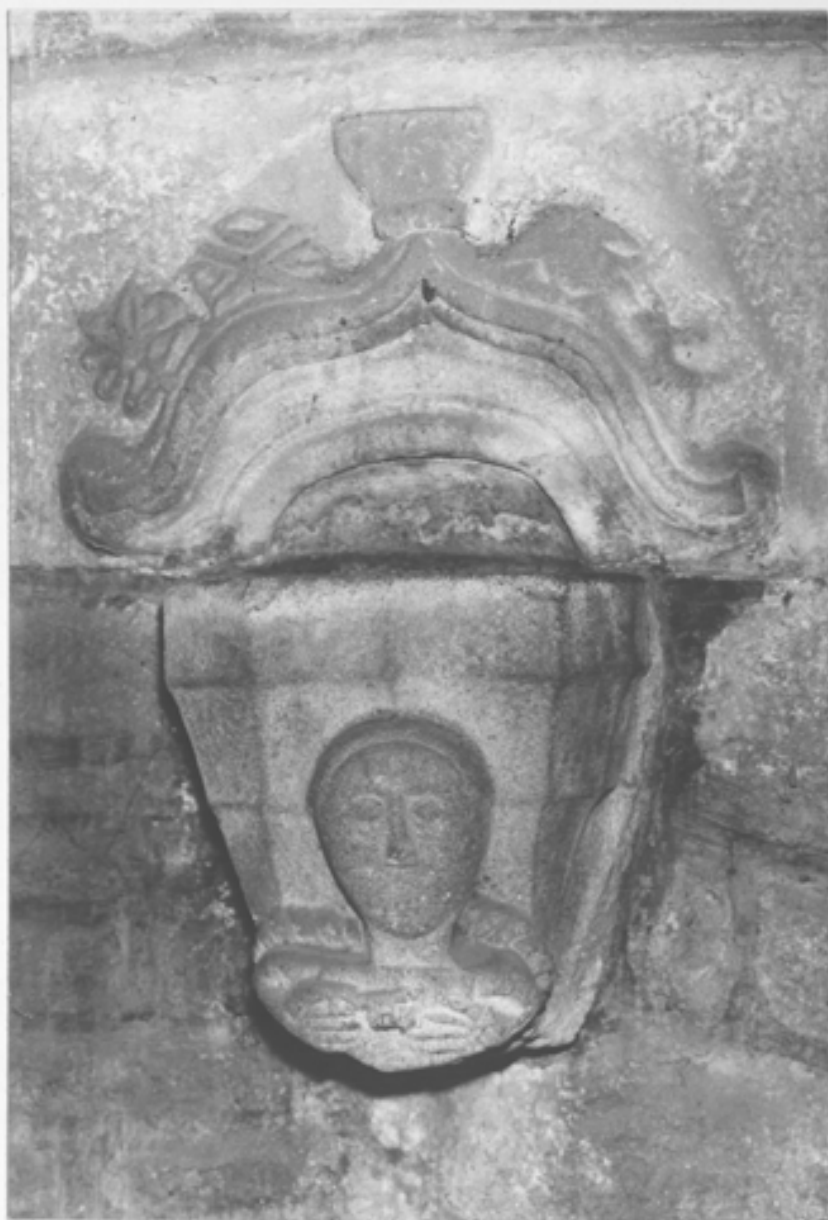
68.22.44 V

DESCRIPTION ET ÉTAT DE CONSERVATION Bénitier polygonal ~~tronc~~ de pyramide renversée, engagé dans le mur. Surmonté d'une accolade approximative, à choux frisés, fleuron, sculpture sur une pierre faisant partie du mur.

La cuve porte, à sa face frontale, un buste, très plat, mains et bras disproportionnés ramenés sur la poitrine main droite tenant une clé.

Une corde passe derrière la maque du personnage, court le long de ses épaules et se poursuit, soulignant la base de la cuve.

Bénitier - bras de transept Sud, près de la  
porte
