FICHE - OBJET  
DE REPÉRAGE

Commune GUITTE

Lieu de Conservation Eglise

Définition Chaire

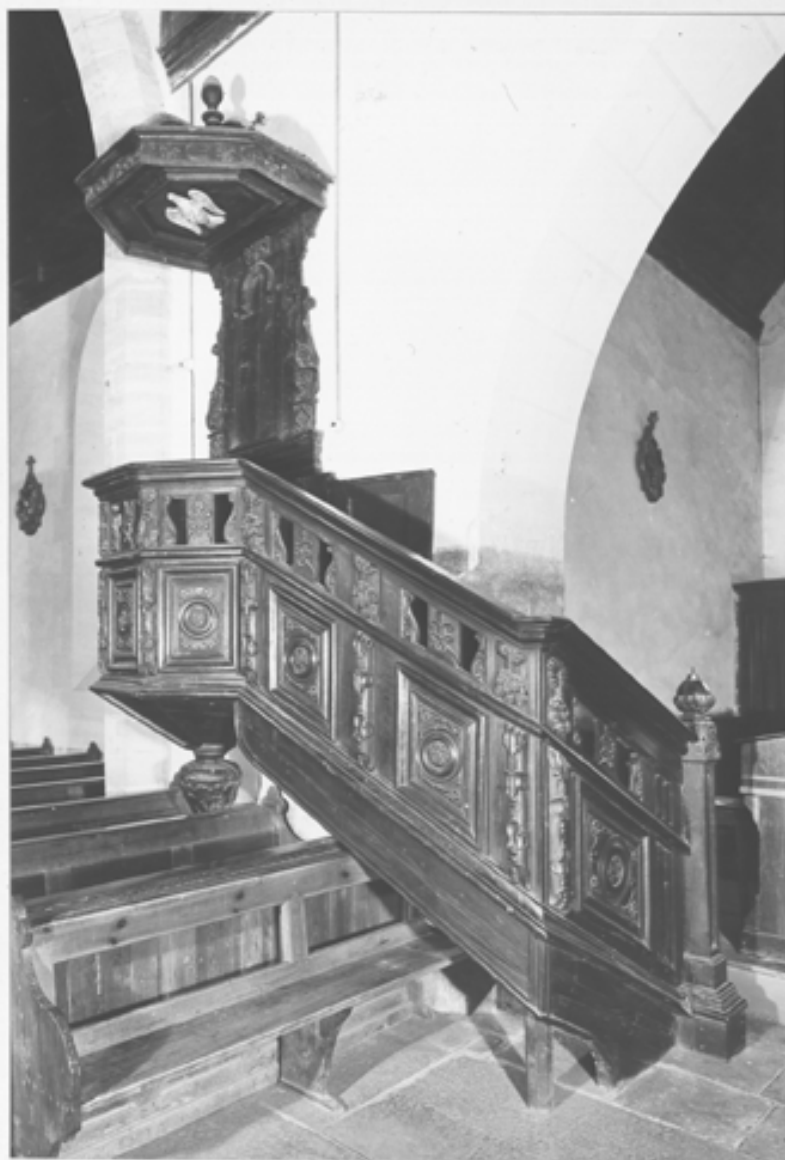
66.22.805 V

Escalier à deux volutes montant à une cuve polygonale.

*médaillon* La partie inférieure de la rampe et de la cuve est décorée de panneaux sculptés, à médaillon central, encadré de rosettes, médaillon entouré de moulures.

Colonnes engagées ornées de motifs végétaux, séparant les panneaux.

La partie <sup>supérieure</sup> inférieure forme balustrade. Les balustrades <sup>et</sup> ornées de fleurons alternent avec des pilastres prolongeant les colonnes de la partie <sup>supérieure</sup> inférieure.

Cuve portant à sa partie inférieure un gros cul-de-lampe, orné de motifs végétaux.

Dossier à ailerons, motifs végétaux en volutes.

Dais <sup>octogonal</sup> polygonal, la face inférieure est ornée d'une Colombe.

Décor de fleurs sur les parois latérales.

Dais surmonté d'une couronne.

Chaire - vue générale
