FICHE - OBJET  
DE REPÉRAGE

Commune St MADEN

Lieu de Conservation Eglise

Définition CHAIRE A PRECHER

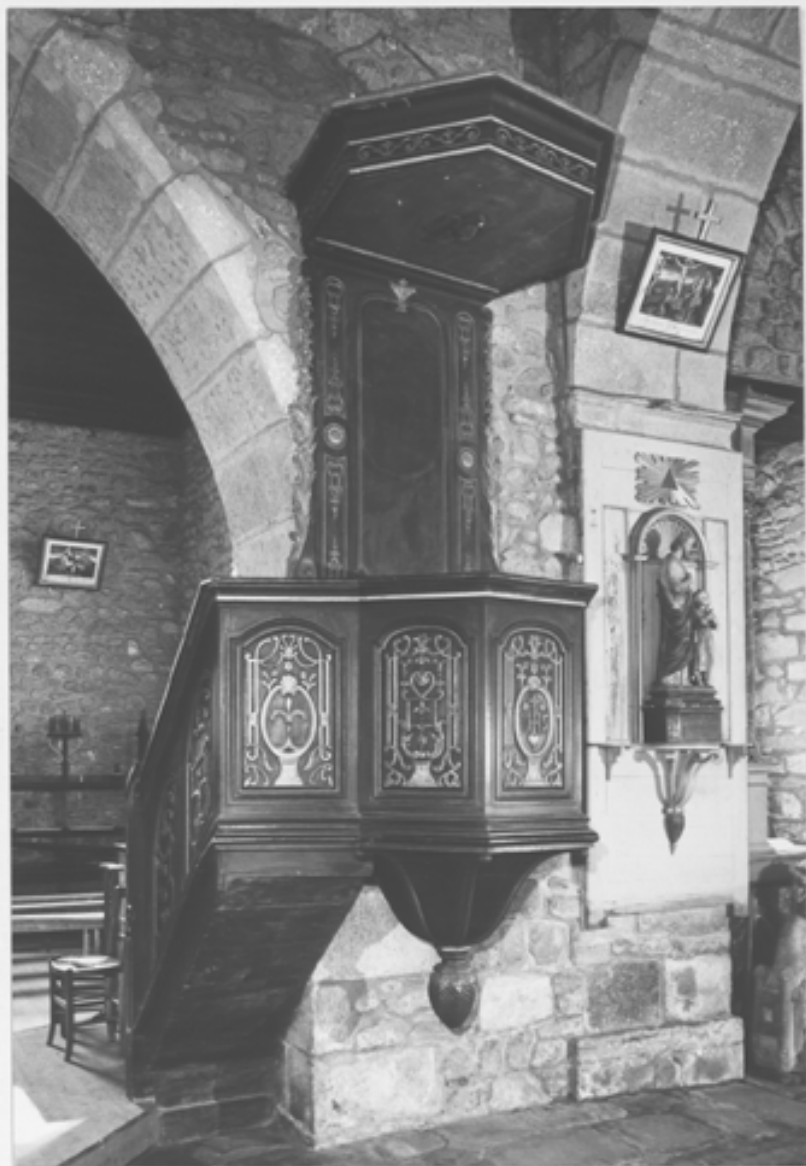
69.22.173 V

DESCRIPTION ET ÉTAT DE CONSERVATION Accès par un escalier à une volée droite.  
Rampe se prolongeant pour former l'appui de la cuve. Cuve polygonale décorée  
ainsi que la balustrade de l'escalier de panneaux en creux (côté supérieur en arc  
surbaissé) ornés de rinceaux et autres éléments végétaux stylisés.

Chaire - vue générale

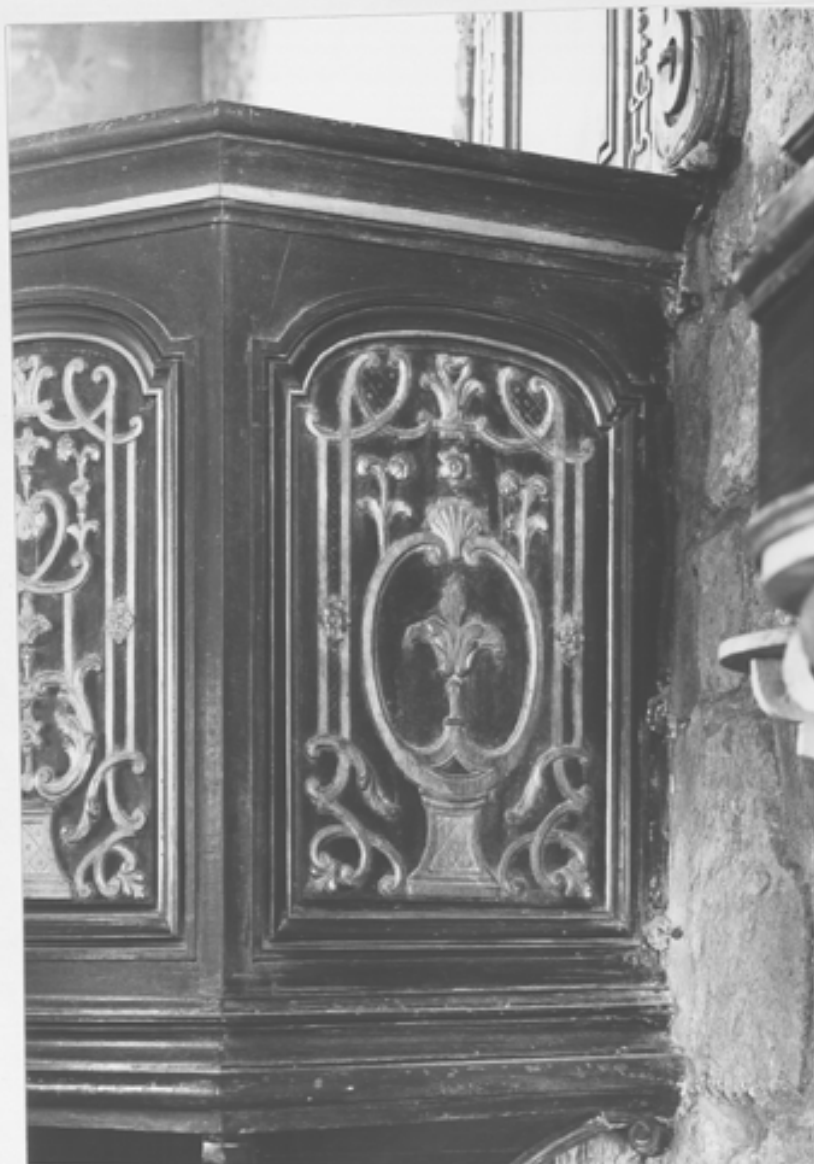
69.22.203 V

Chaire - détail panneau latéral Est  
de la cuve

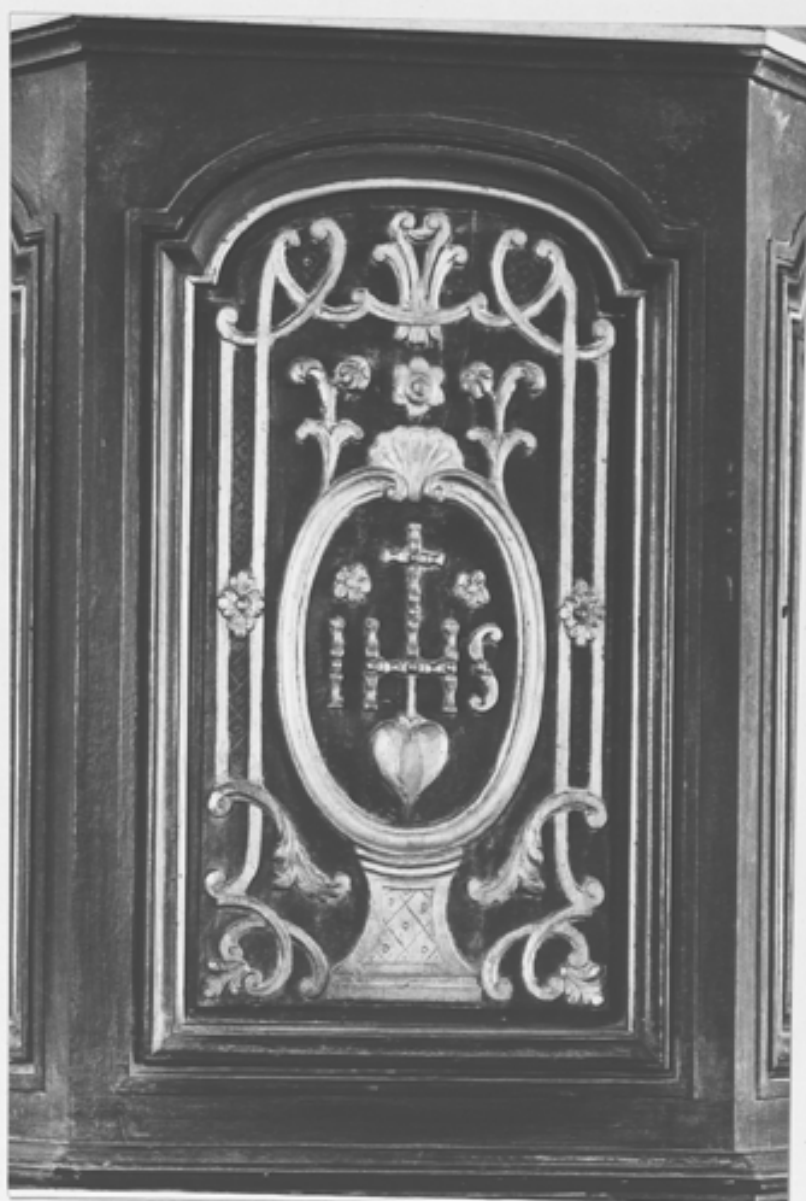
69.22.202 V

Le panneau frontal de la cuve est orné d'un médaillon en ovale frappé  
du monogramme du Christ. Partie inférieure de la cuve se ter-  
minant en culot avec pomme de pin en pendentif.

Chaire - détail panneau frontal Sud  
de la cuve

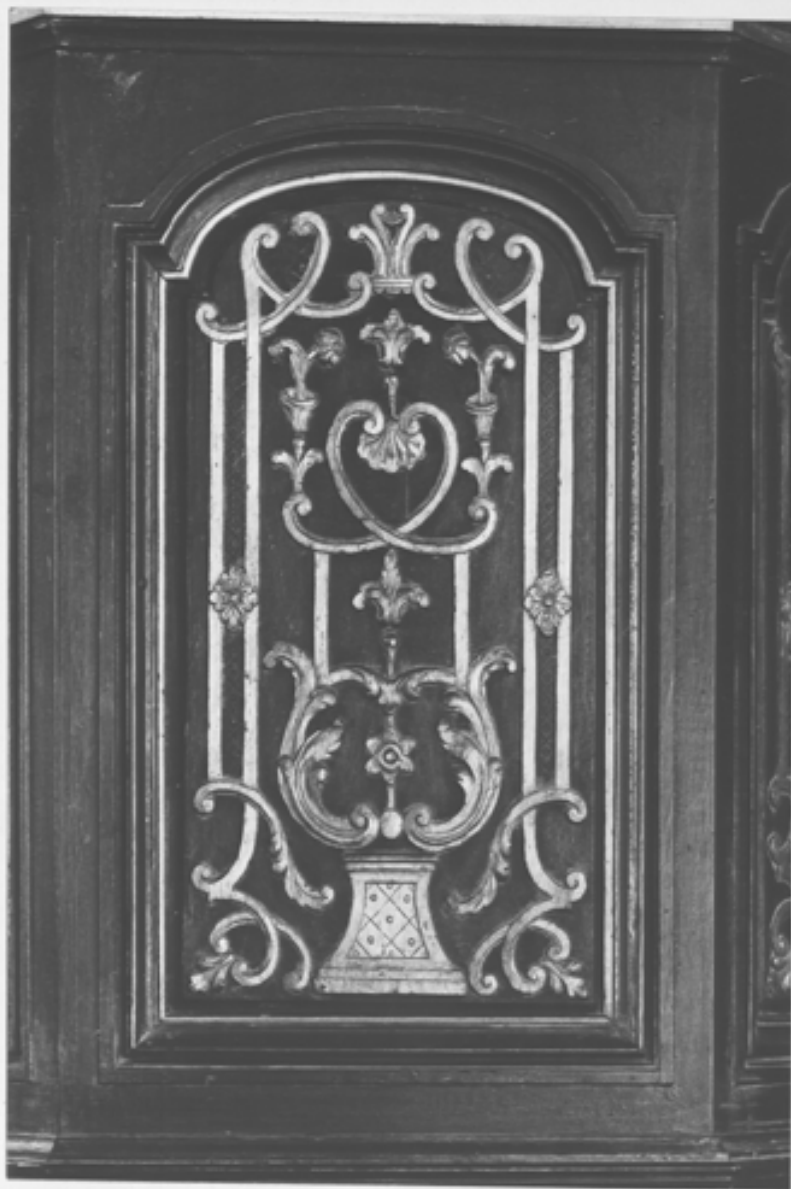
69.22.204 V

Chaire - détail panneau latéral Ouest  
de la cuve
